施工状況調査報告書

新築住宅の引渡時・完成検査

施工状況調査（引渡時）

1. 施工状況調査結果

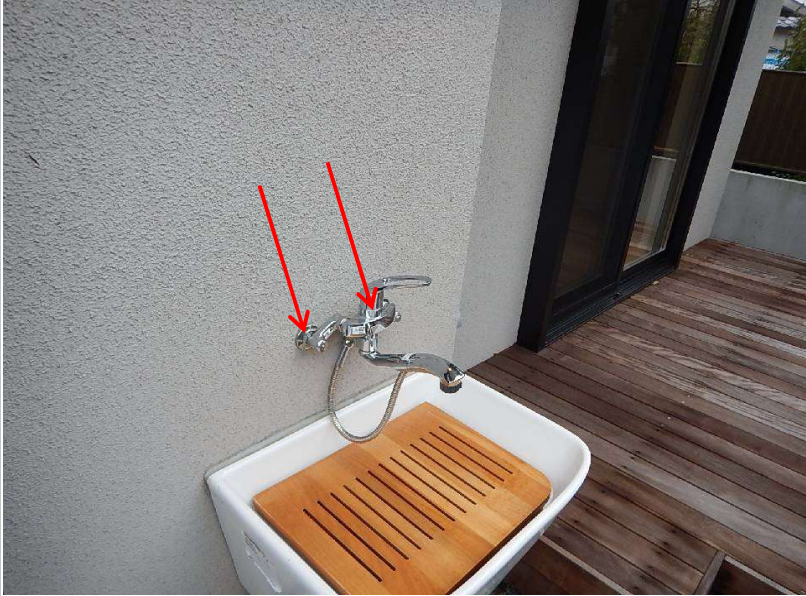
写真番号	1	調査概要

1	箇所 外装
		事象 シーリング材の破断・欠損

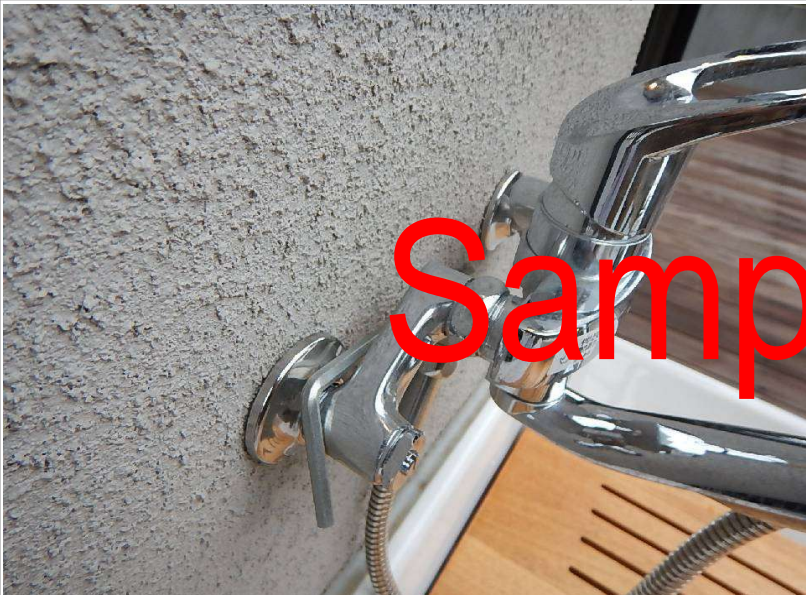
2	<input type="checkbox"/> 5 その他の事象 <input type="checkbox"/> 4 経過観察をお勧めする事象 <input type="checkbox"/> 3 引渡し時までに確認を要する事象 <input type="checkbox"/> 2 ヒアリングを要する事象 <input checked="" type="checkbox"/> 1 追加補修施工が必要な事象
		部屋名 1階南側中央洋室南面外壁
		水栓回りの防水未処理・室内側に特段の事象無し 写真2参照
		※参考補修方法 シリコンによるシール
		写真1参照

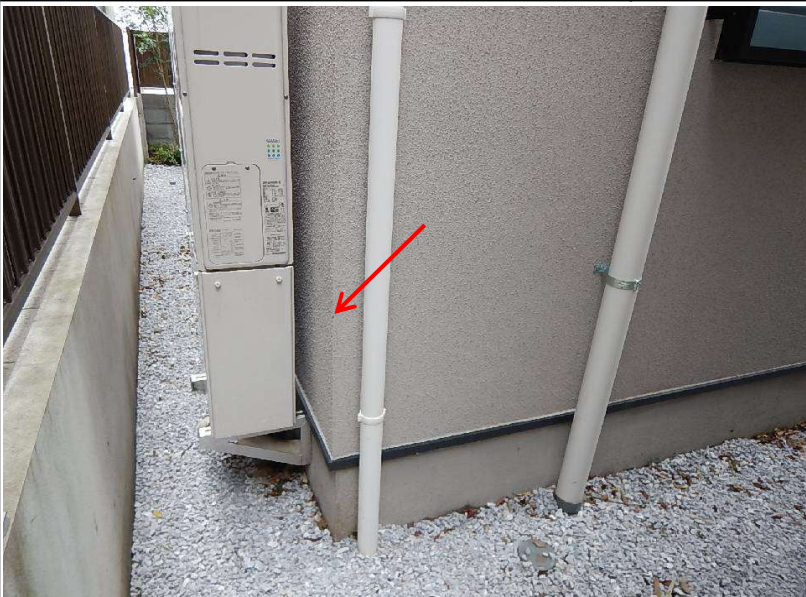
3	箇所 外装
		事象 シーリング材の破断・欠損

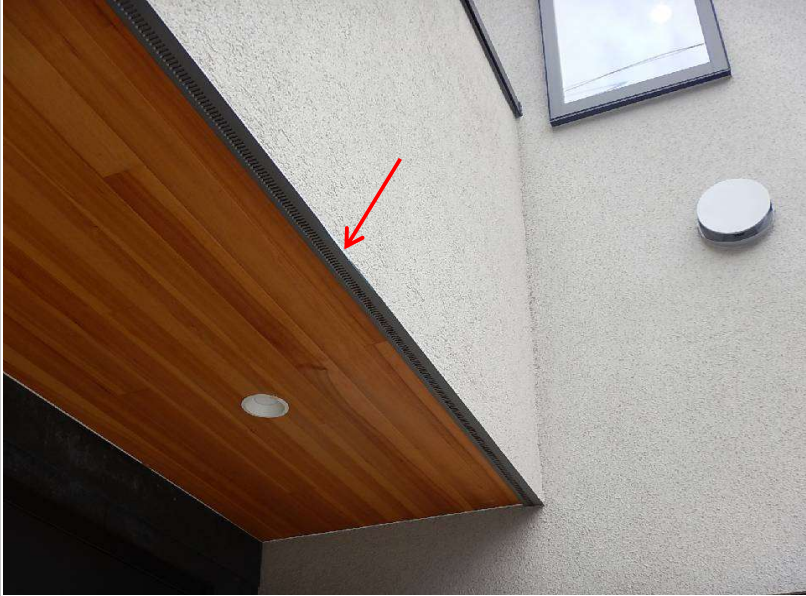
写真番号	7	調査概要

箇所	外装	
	事象	シーリング材の破断・欠損	
	評価	<input type="checkbox"/> 5	その他の事象
		<input type="checkbox"/> 4	経過観察をお勧めする事象
		<input type="checkbox"/> 3	引渡し時までに確認を要する事象
		<input type="checkbox"/> 2	ヒアリングを要する事象
<input checked="" type="checkbox"/> 1		追加補修施工が必要な事象	
部屋名	1階南側中央洋室南面外壁		
外壁見切り金物の変形・室内側に特段の事象無し 写真8参照			
写真番号	8	調査概要	
 	箇所	外装	
	事象	シーリング材の破断・欠損	
	評価	<input type="checkbox"/> 5	その他の事象
		<input type="checkbox"/> 4	経過観察をお勧めする事象
		<input type="checkbox"/> 3	引渡し時までに確認を要する事象
		<input type="checkbox"/> 2	ヒアリングを要する事象
<input checked="" type="checkbox"/> 1		追加補修施工が必要な事象	
部屋名	1階南側中央洋室南面外壁		
写真7参照			
写真番号	9	調査概要

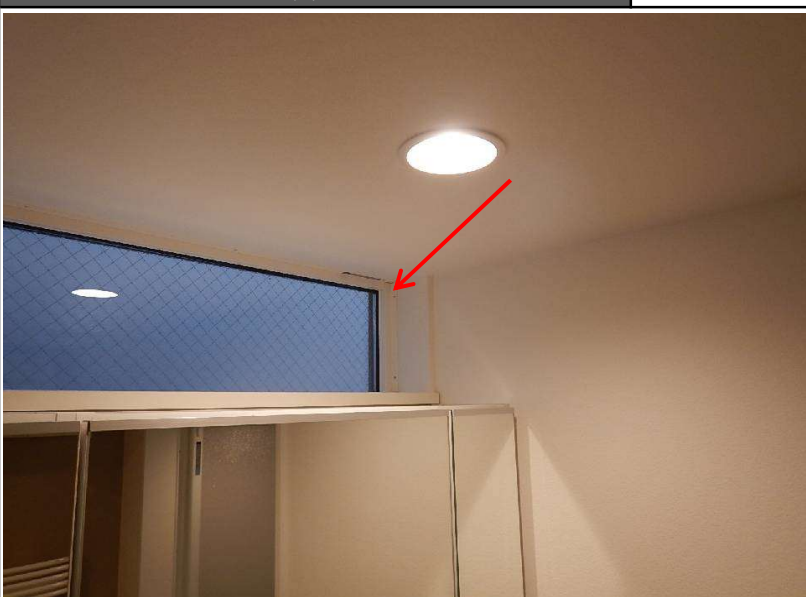
箇所	外装	
	事象	シーリング材の破断・欠損	
	評価	<input type="checkbox"/> 5	その他の事象
		<input type="checkbox"/> 4	経過観察をお勧めする事象
		<input type="checkbox"/> 3	引渡し時までに確認を要する事象
		<input type="checkbox"/> 2	ヒアリングを要する事象
<input checked="" type="checkbox"/> 1		追加補修施工が必要な事象	
部屋名	1階南側中央洋室南面外壁		
窓枠アングルのビスの欠損・外装に特段の事象無し 写真10参照			
※参考補修方法 ビス入れ

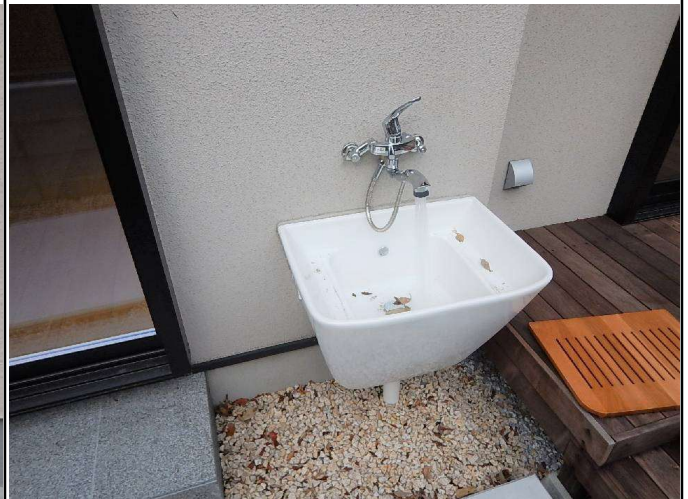
備考 水栓回りの防水未処置 写真1参照

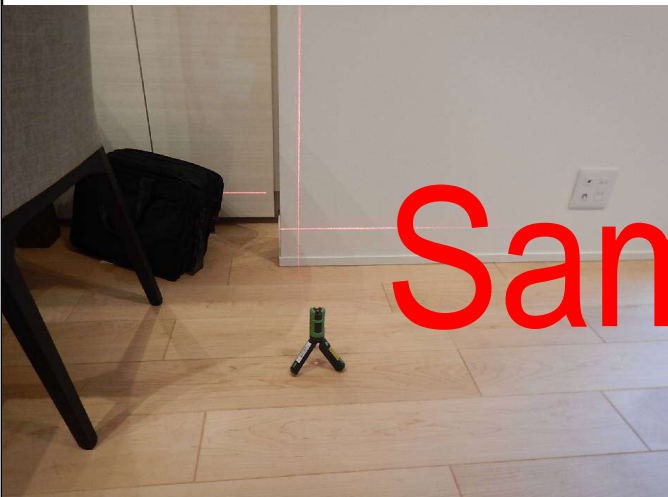
備考 傾斜測定

1 階	室名	東側洋室
床測定位置			
	方向：	西へ	測定値： 0.6 /1000
	方向：	南へ	測定値： 0.6 /1000
壁・柱測定位置			
	方向：	東へ	測定値： 1.0 /1000
	方向：	南へ	測定値： 2.0 /1000

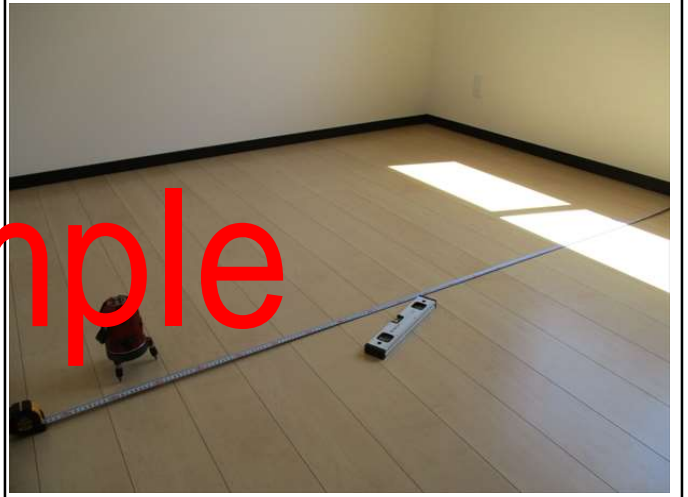
備考 傾斜測定

2 階	室名	L
床測定位置			
	方向：	東へ	測定値： 0.3 /1000
	方向：	南へ	測定値： 1.3 /1000
壁・柱測定位置			
	方向：	西へ	測定値： 1.0 /1000
	方向：	南へ	測定値： 1.5 /1000

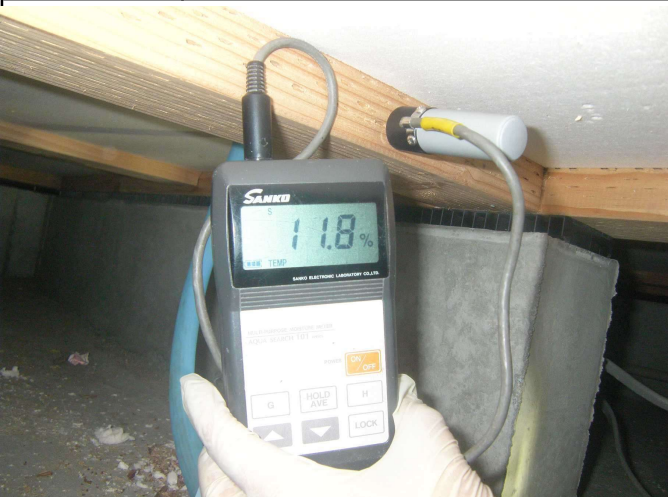
備考 含水率11.8%

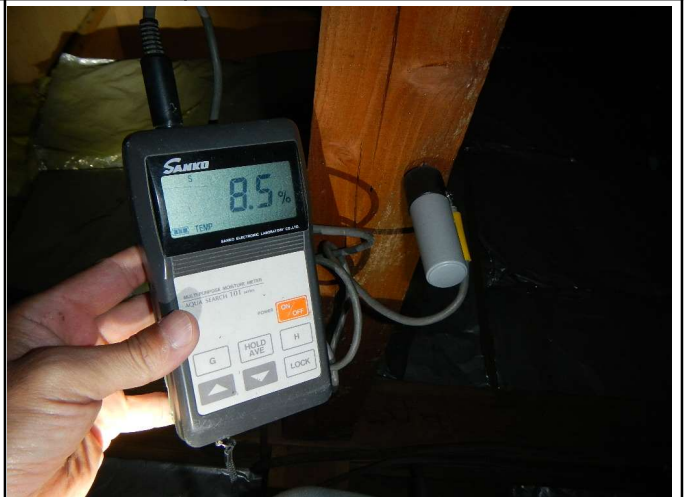
備考 含水率8.5%
