施工状況調査 報告書

新築住宅の引渡時・完成検査

施工状況調査（引渡時）

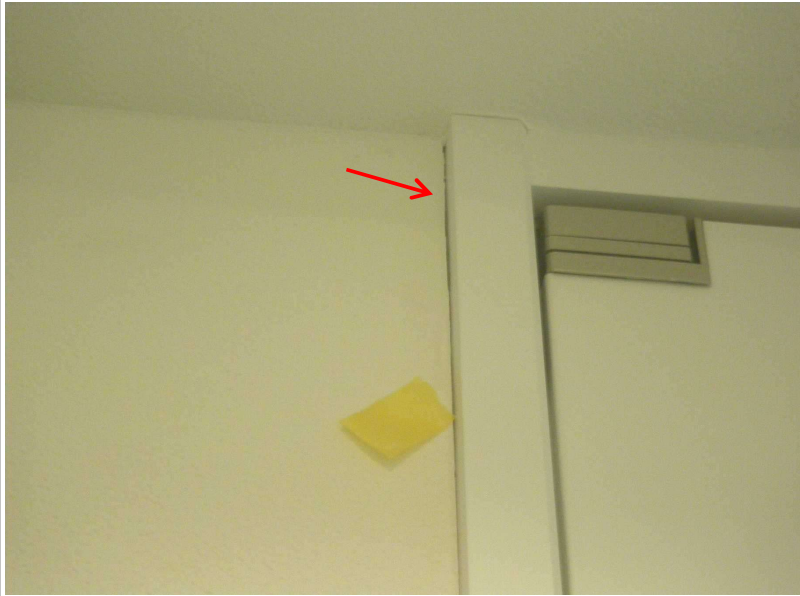
調査概要	
箇所	内装
チェック事象	隙間
評価	<input type="checkbox"/> 5 その他の事象
	<input type="checkbox"/> 4 経過観察をお勧めする事象
	<input checked="" type="checkbox"/> 3 引渡し時まで確認する事象
	<input type="checkbox"/> 2 ヒアリングを要する事象
	<input type="checkbox"/> 1 追加補修施工が必要な事象
部位	洋室1
物入れ枠と壁クロスに隙間

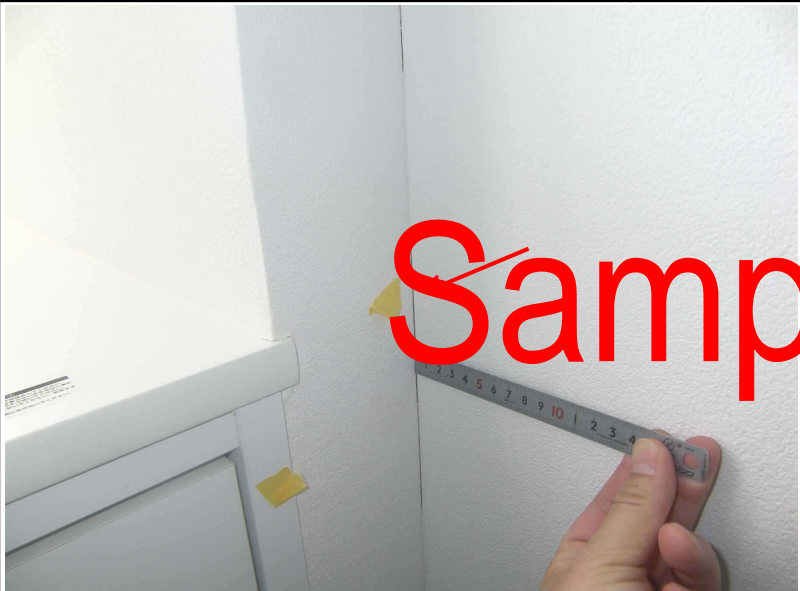
調査概要	
箇所	内装
チェック事象	隙間
評価	<input type="checkbox"/> 5 その他の事象
	<input type="checkbox"/> 4 経過観察をお勧めする事象
	<input checked="" type="checkbox"/> 3 引渡し時まで確認する事象
	<input type="checkbox"/> 2 ヒアリングを要する事象
	<input type="checkbox"/> 1 追加補修施工が必要な事象
部位	洋室2
入隅壁クロス隙間

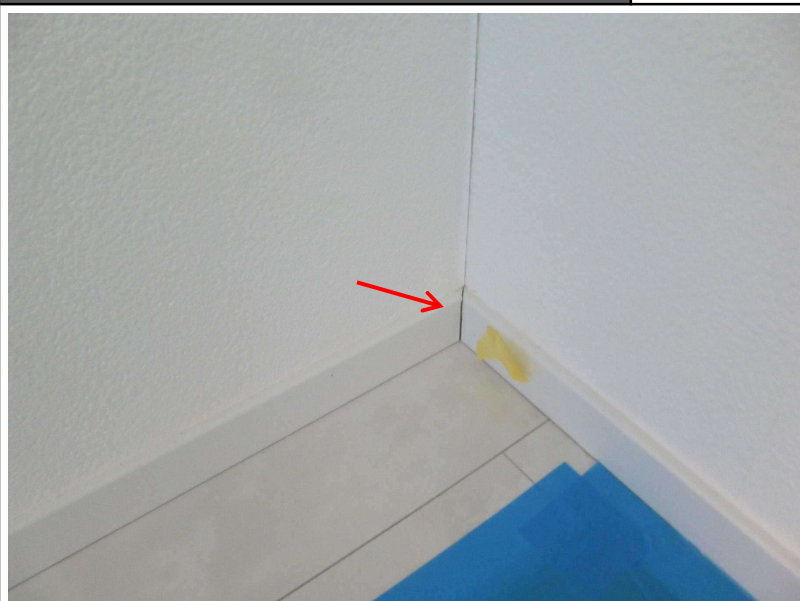
調査概要	
箇所	内装
チェック事象	隙間
評価	<input type="checkbox"/> 5 その他の事象
	<input type="checkbox"/> 4 経過観察をお勧めする事象
	<input checked="" type="checkbox"/> 3 引渡し時まで確認する事象
	<input type="checkbox"/> 2 ヒアリングを要する事象
	<input type="checkbox"/> 1 追加補修施工が必要な事象
部位	洋室2
巾木隙間

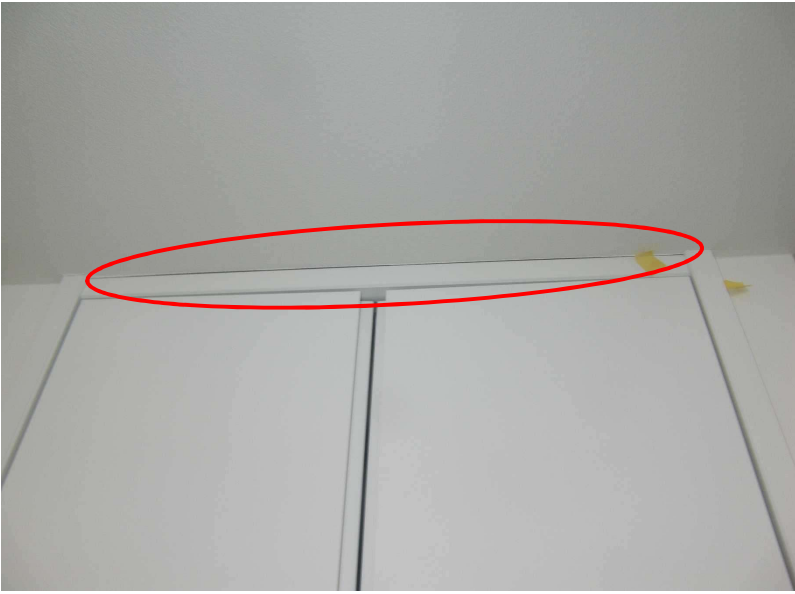
写真番号	4	調査概要

箇所	内装	
	チェック事象	隙間	
	評価	<input type="checkbox"/>	5 その他の事象
		<input type="checkbox"/>	4 経過観察をお勧めする事象
		<input checked="" type="checkbox"/>	3 引渡し時まで確認する事象
		<input type="checkbox"/>	2 ヒアリングを要する事象
<input type="checkbox"/>		1 追加補修施工が必要な事象	
部位	洋室3		
		物入上部天井クロスに隙間	
写真番号	5	調査概要	
 	箇所	内装	
	チェック事象	隙間	
	評価	<input type="checkbox"/>	5 その他の事象
		<input type="checkbox"/>	4 経過観察をお勧めする事象
		<input checked="" type="checkbox"/>	3 引渡し時まで確認する事象
		<input type="checkbox"/>	2 ヒアリングを要する事象
<input type="checkbox"/>		1 追加補修施工が必要な事象	
部位	洋室2		
		クローゼット引き出し部に隙間	
写真番号	6	調査概要

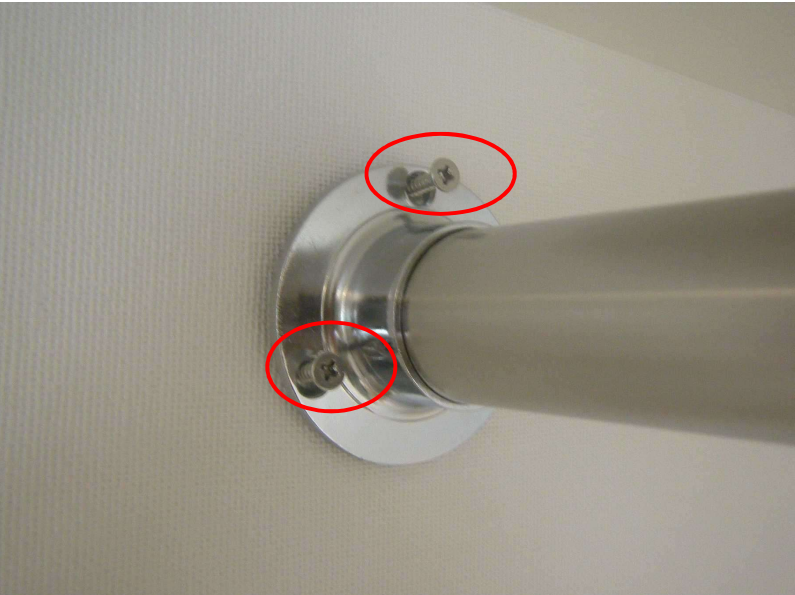
箇所	内装	
	チェック事象	ビス	
	評価	<input type="checkbox"/>	5 その他の事象
		<input type="checkbox"/>	4 経過観察をお勧めする事象
		<input type="checkbox"/>	3 引渡し時まで確認する事象
		<input type="checkbox"/>	2 ヒアリングを要する事象
<input checked="" type="checkbox"/>		1 追加補修施工が必要な事象	
部位	洋室1		
		クローゼットのハンガーパイプビス施工未完

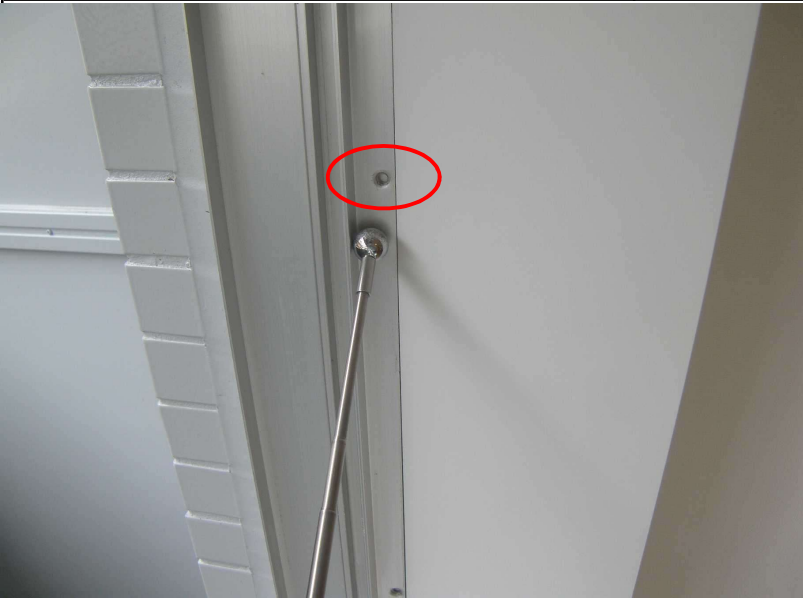
写真番号	7	調査概要

箇所	外部建具	
	チェック事象	ビス	
	評価	<input type="checkbox"/>	5 その他の事象
		<input type="checkbox"/>	4 経過観察をお勧めする事象
		<input type="checkbox"/>	3 引渡し時まで確認する事象
		<input type="checkbox"/>	2 ヒアリングを要する事象
<input checked="" type="checkbox"/>		1 追加補修施工が必要な事象	
部位	リビング		
		南側掃き出しサッシにビス不足

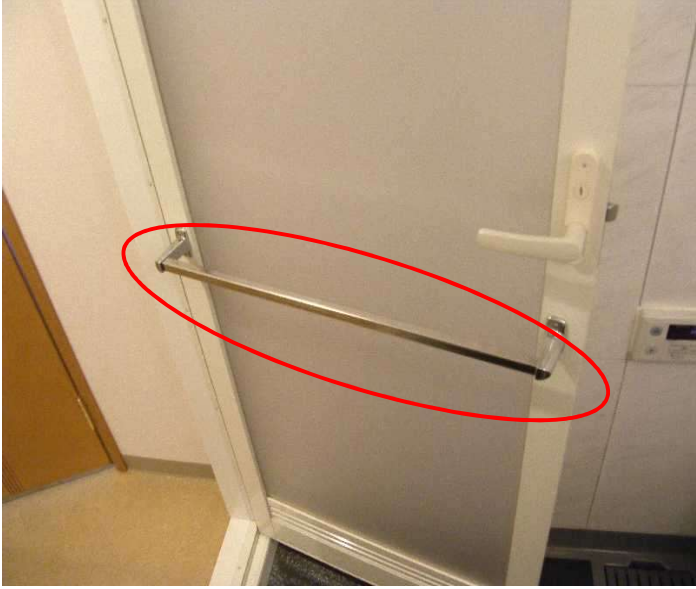
<p>写真番号 10</p>

<p>調査概要</p> <table border="1"> <tr> <td>箇所</td> <td>内装</td> </tr> <tr> <td>チェック事象</td> <td>固定</td> </tr> <tr> <td rowspan="5">評価</td> <td><input type="checkbox"/> 5 その他の事象</td> </tr> <tr> <td><input type="checkbox"/> 4 経過観察をお勧めする事象</td> </tr> <tr> <td><input type="checkbox"/> 3 引渡し時まで確認する事象</td> </tr> <tr> <td><input type="checkbox"/> 2 ヒアリングを要する事象</td> </tr> <tr> <td><input checked="" type="checkbox"/> 1 追加補修施工が必要な事象</td> </tr> <tr> <td>部位</td> <td>浴室</td> </tr> <tr> <td colspan="2">タオル掛けにくらつき(外れ)</td> </tr> </table>	箇所	内装	チェック事象	固定	評価	<input type="checkbox"/> 5 その他の事象	<input type="checkbox"/> 4 経過観察をお勧めする事象	<input type="checkbox"/> 3 引渡し時まで確認する事象	<input type="checkbox"/> 2 ヒアリングを要する事象	<input checked="" type="checkbox"/> 1 追加補修施工が必要な事象	部位	浴室	タオル掛けにくらつき(外れ)	
箇所	内装														
チェック事象	固定														
評価	<input type="checkbox"/> 5 その他の事象														
	<input type="checkbox"/> 4 経過観察をお勧めする事象

<input type="checkbox"/> 3 引渡し時まで確認する事象														
	<input type="checkbox"/> 2 ヒアリングを要する事象														
	<input checked="" type="checkbox"/> 1 追加補修施工が必要な事象														
部位	浴室														
タオル掛けにくらつき(外れ)															
<p>写真番号 11</p>

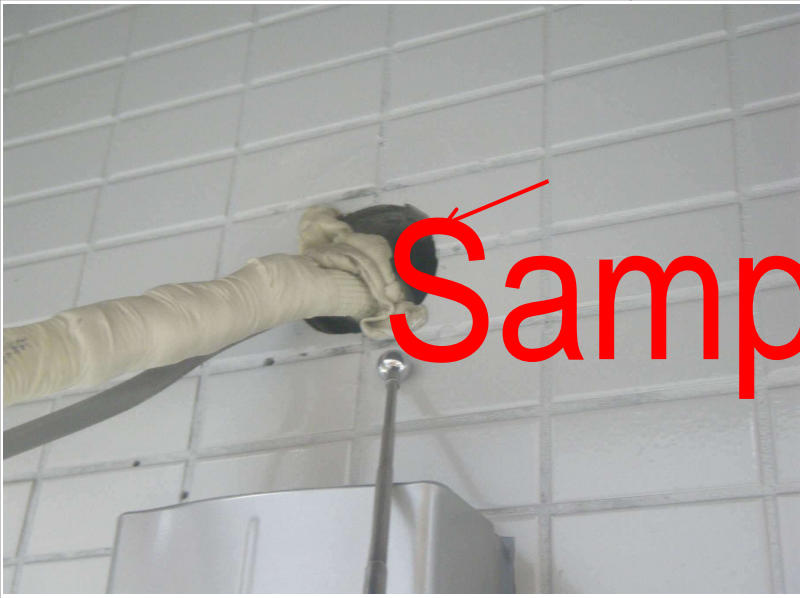
<p>調査概要</p> <table border="1"> <tr> <td>箇所</td> <td>外装</td> </tr> <tr> <td>チェック事象</td> <td>スリーブ</td> </tr> <tr> <td rowspan="5">評価</td> <td><input type="checkbox"/> 5 その他の事象</td> </tr> <tr> <td><input type="checkbox"/> 4 経過観察をお勧めする事象</td> </tr> <tr> <td><input type="checkbox"/> 3 引渡し時まで確認する事象</td> </tr> <tr> <td><input type="checkbox"/> 2 ヒアリングを要する事象</td> </tr> <tr> <td><input checked="" type="checkbox"/> 1 追加補修施工が必要な事象</td> </tr> <tr> <td>部位</td> <td>バルコニー外壁</td> </tr> <tr> <td colspan="2">エアコンのスリーブ穴未処理</td> </tr> </table>	箇所	外装	チェック事象	スリーブ	評価	<input type="checkbox"/> 5 その他の事象	<input type="checkbox"/> 4 経過観察をお勧めする事象	<input type="checkbox"/> 3 引渡し時まで確認する事象	<input type="checkbox"/> 2 ヒアリングを要する事象	<input checked="" type="checkbox"/> 1 追加補修施工が必要な事象	部位	バルコニー外壁	エアコンのスリーブ穴未処理

箇所	外装														
チェック事象	スリーブ														
評価	<input type="checkbox"/> 5 その他の事象														
	<input type="checkbox"/> 4 経過観察をお勧めする事象														
	<input type="checkbox"/> 3 引渡し時まで確認する事象														
	<input type="checkbox"/> 2 ヒアリングを要する事象														
	<input checked="" type="checkbox"/> 1 追加補修施工が必要な事象														
部位	バルコニー外壁														
エアコンのスリーブ穴未処理															
<p>写真番号 12</p>

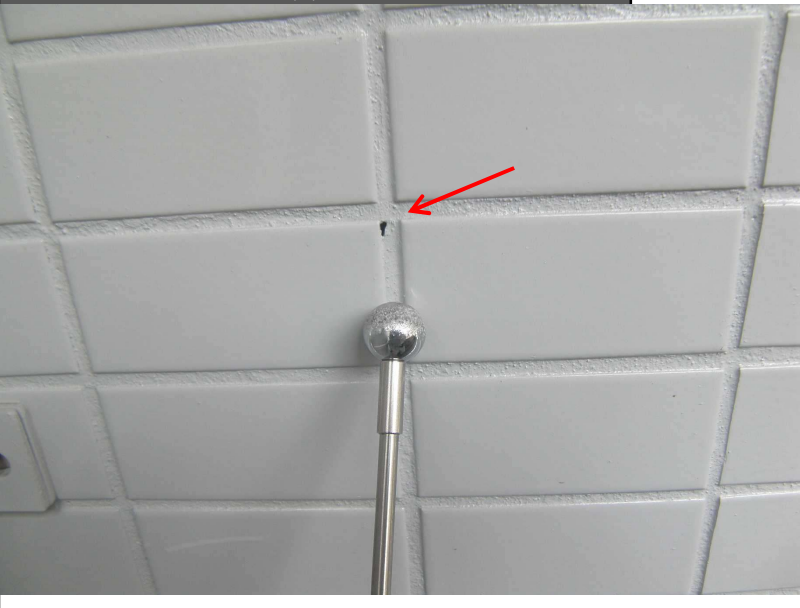
<p>調査概要</p> <table border="1"> <tr> <td>箇所</td> <td>外装</td> </tr> <tr> <td>チェック事象</td> <td>目地</td> </tr> <tr> <td rowspan="5">評価</td> <td><input type="checkbox"/> 5 その他の事象</td> </tr> <tr> <td><input type="checkbox"/> 4 経過観察をお勧めする事象</td> </tr> <tr> <td><input checked="" type="checkbox"/> 3 引渡し時まで確認する事象</td> </tr> <tr> <td><input type="checkbox"/> 2 ヒアリングを要する事象</td> </tr> <tr> <td><input type="checkbox"/> 1 追加補修施工が必要な事象</td> </tr> <tr> <td>部位</td> <td>バルコニー外壁</td> </tr> <tr> <td colspan="2">目地に穴</td> </tr> </table>	箇所	外装	チェック事象	目地	評価	<input type="checkbox"/> 5 その他の事象	<input type="checkbox"/> 4 経過観察をお勧めする事象	<input checked="" type="checkbox"/> 3 引渡し時まで確認する事象	<input type="checkbox"/> 2 ヒアリングを要する事象	<input type="checkbox"/> 1 追加補修施工が必要な事象	部位	バルコニー外壁	目地に穴

箇所	外装														
チェック事象	目地														
評価	<input type="checkbox"/> 5 その他の事象														
	<input type="checkbox"/> 4 経過観察をお勧めする事象														
	<input checked="" type="checkbox"/> 3 引渡し時まで確認する事象														
	<input type="checkbox"/> 2 ヒアリングを要する事象														
	<input type="checkbox"/> 1 追加補修施工が必要な事象														
部位	バルコニー外壁														
目地に穴

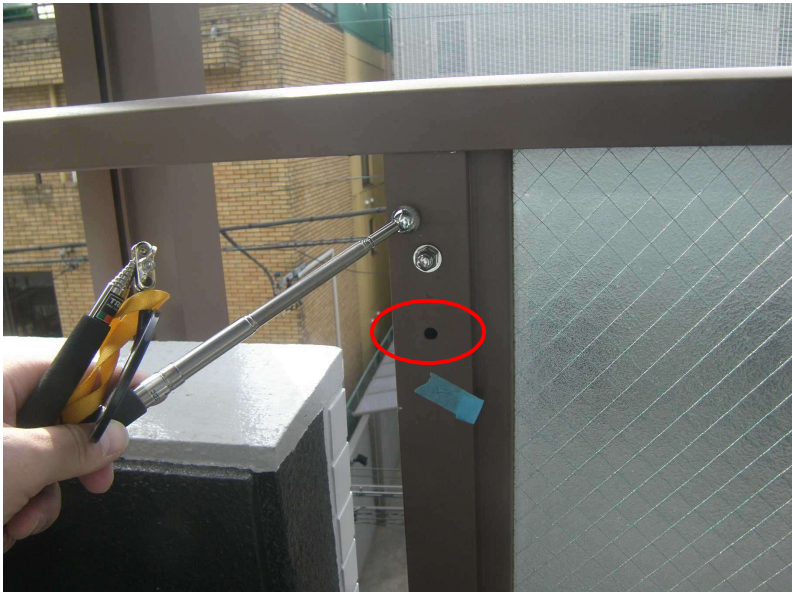
13

箇所 ハルコニー

チェック事象 ビス

| | <input checked="" type="checkbox"/> | 1 | 追加補修施工が必要な事象 |

部位 手摺壁

ビス不足

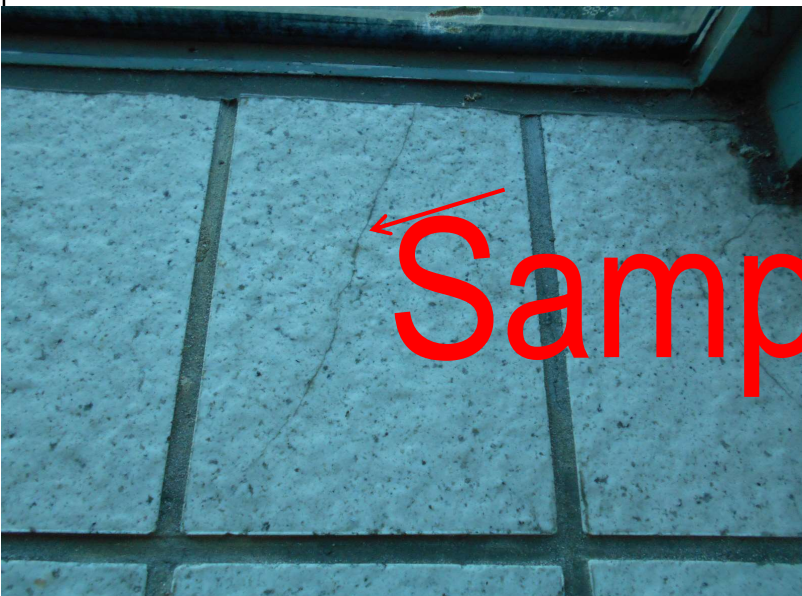
14

箇所 ハルコニー

チェック事象 タイル

| | <input checked="" type="checkbox"/> | 4 | 経過観察をお勧めする事象 |

部位 床

軽微な割れ

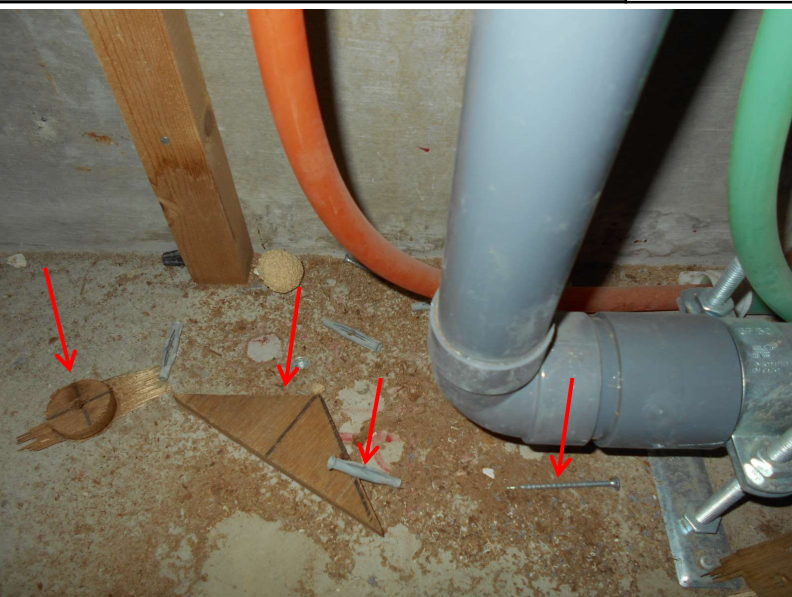
15

箇所 メーターボックス

チェック事象 残材

| | <input checked="" type="checkbox"/> | 3 | 引渡し時まで確認する事象 |

部位 床

残材の放置
