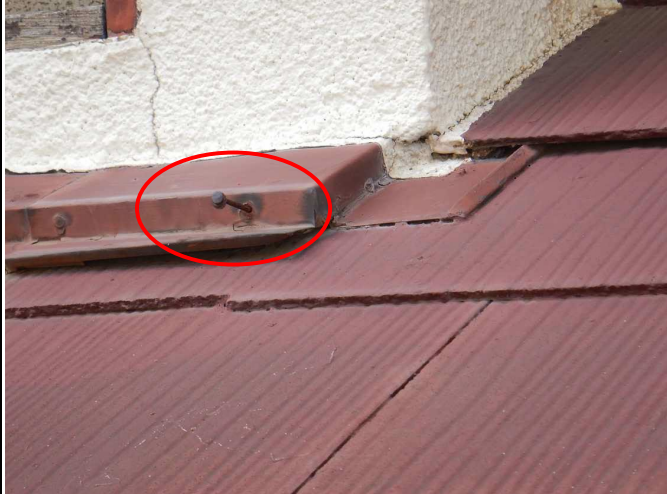
1

備考 水切り金物の釘の浮き

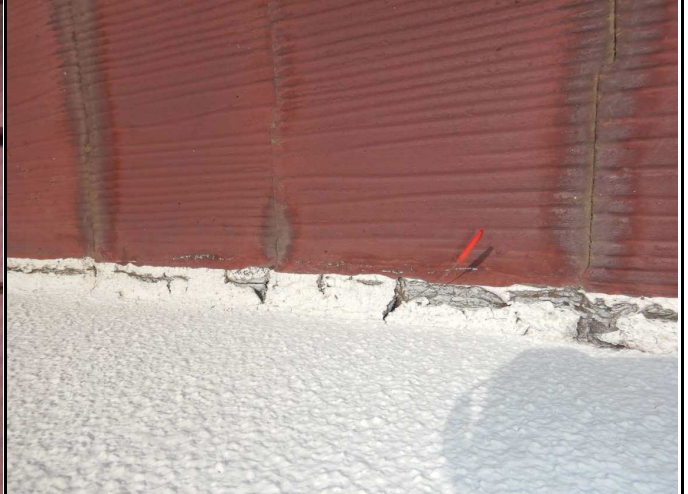
2

備考 シーリング材の破断

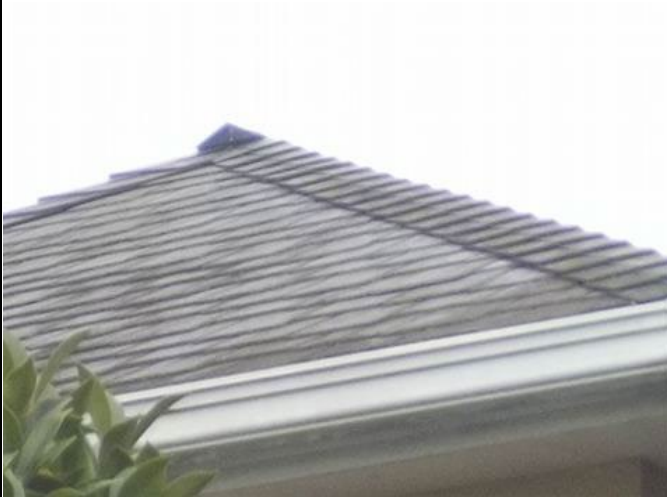
3

備考 葺き材の著しい変色

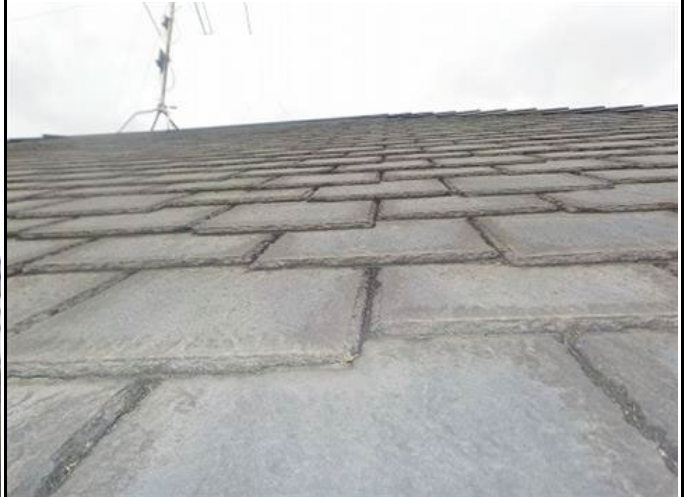
4

備考 前写真の近景

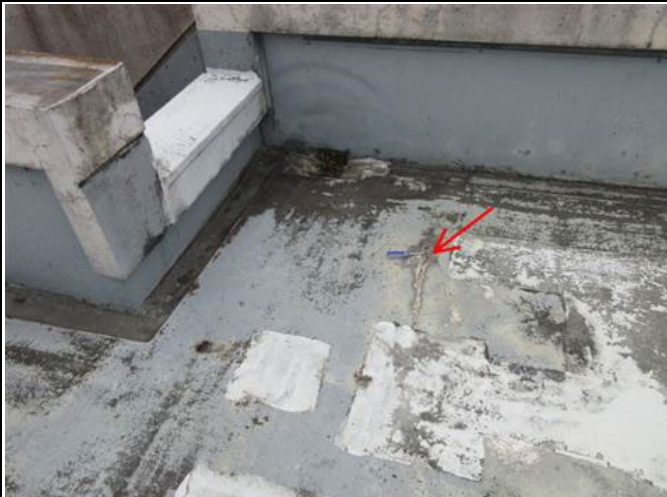
5

備考 陸屋根の防水保護層の広範囲なひび割れ

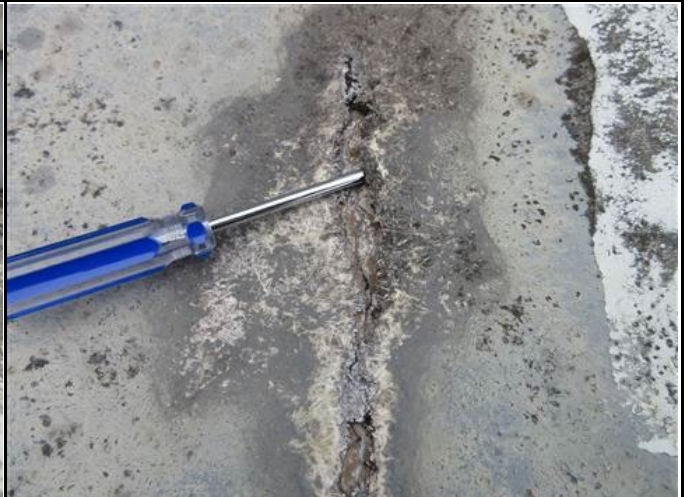
6

備考 前写真の近景

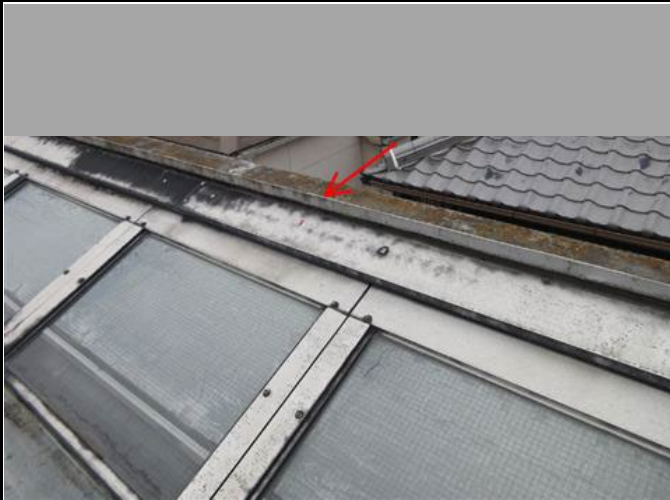
7

備考 陸屋根のモルタル笠木のひび割れ

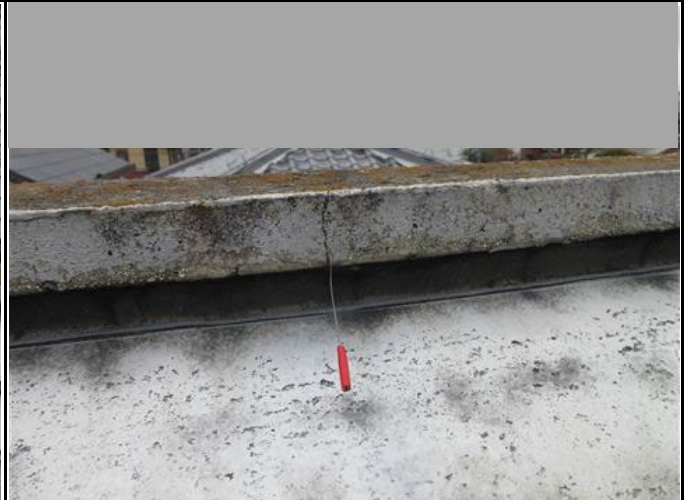
8

備考 前写真の近景

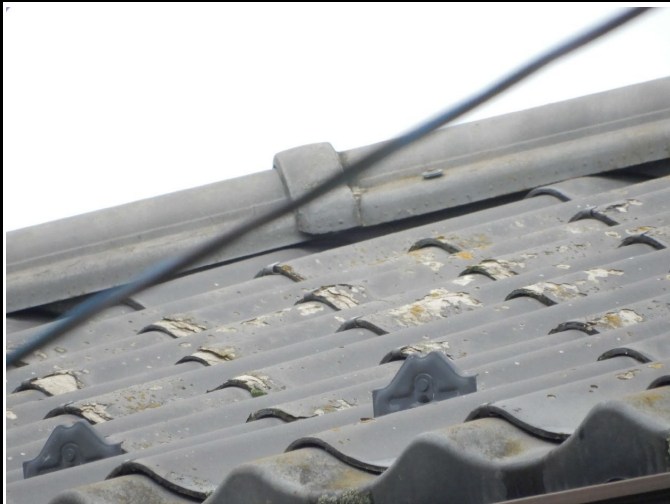
9

備考 葺き材の剥がれ

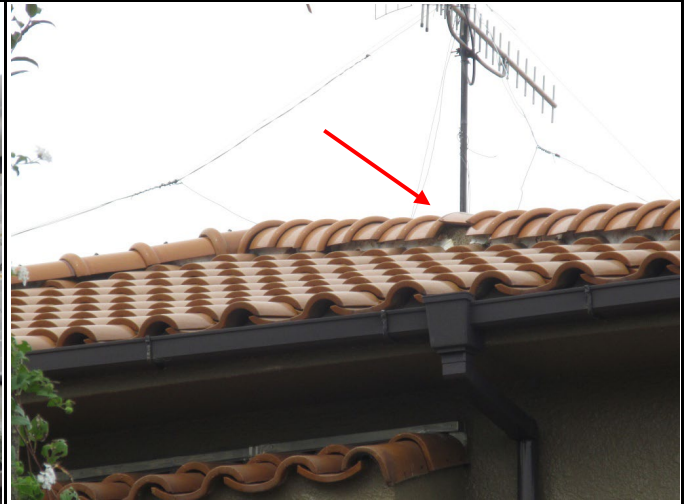
10

備考 葺き材の剥がれ

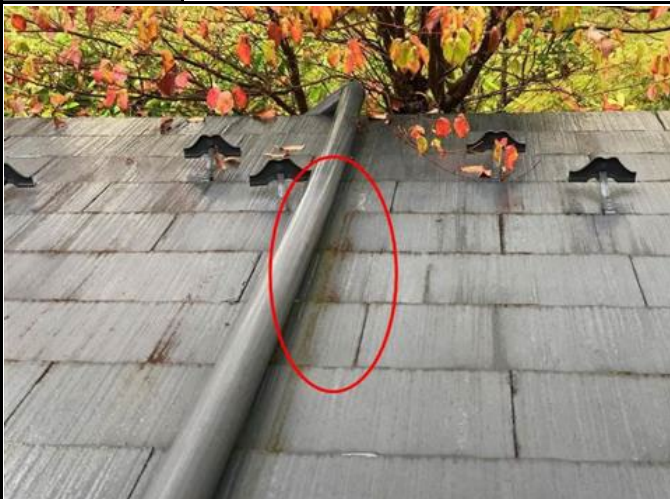
11

備考 葺き材の変色・苔の繁茂等によるものと推測

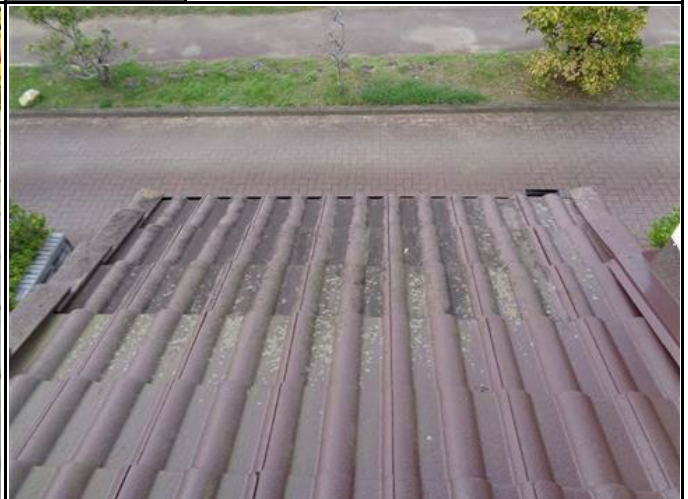
12

備考 葺き材の変色

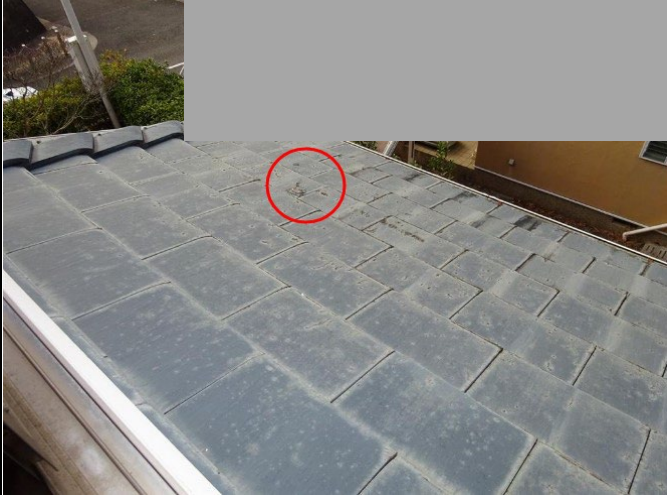
13

備考 葺き材の欠損

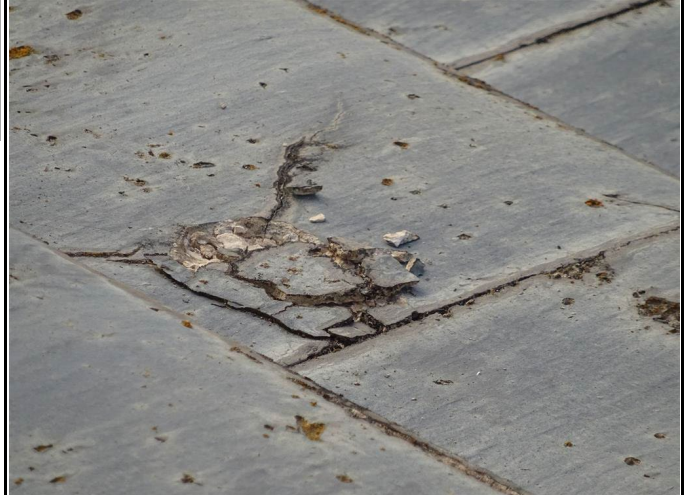
14

備考 前写真の近景

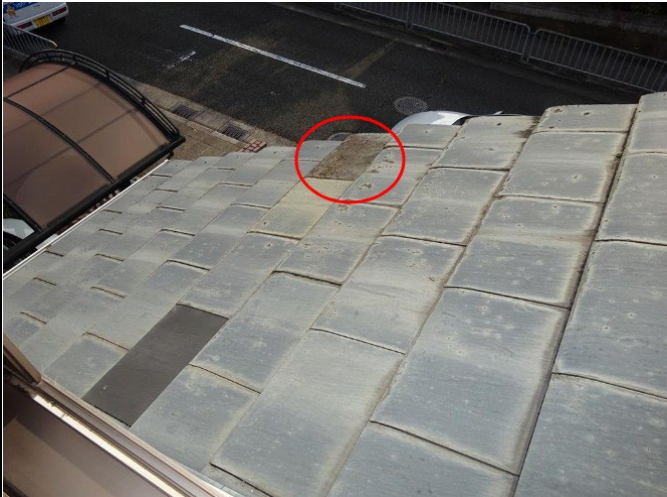
15

備考 葺き材の著しいひび割れ

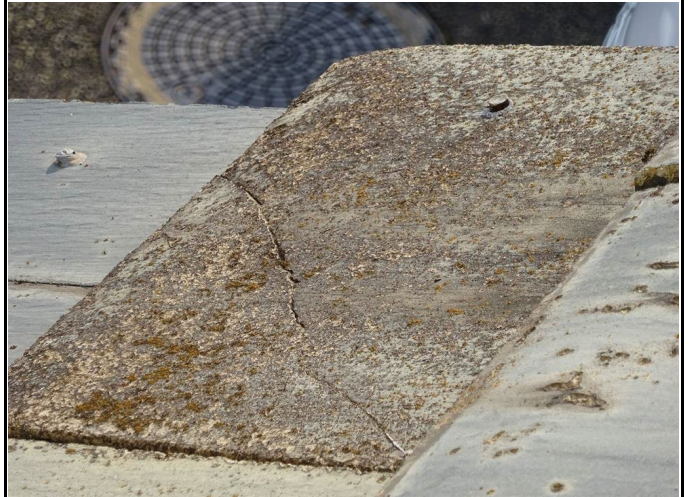
16

備考 前写真の近景

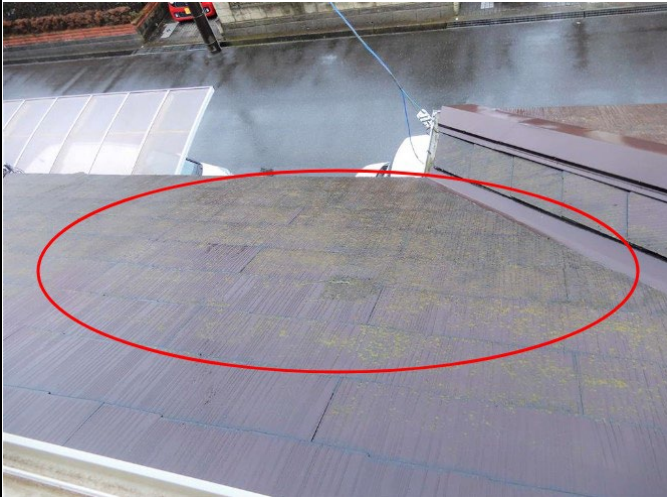
17

備考 葺き材の変色・苔の繁茂等によるものと推測

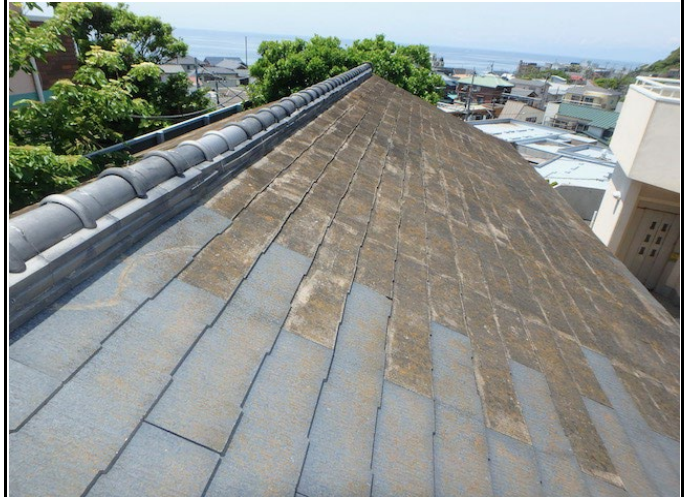
18

備考 葺き材の変色

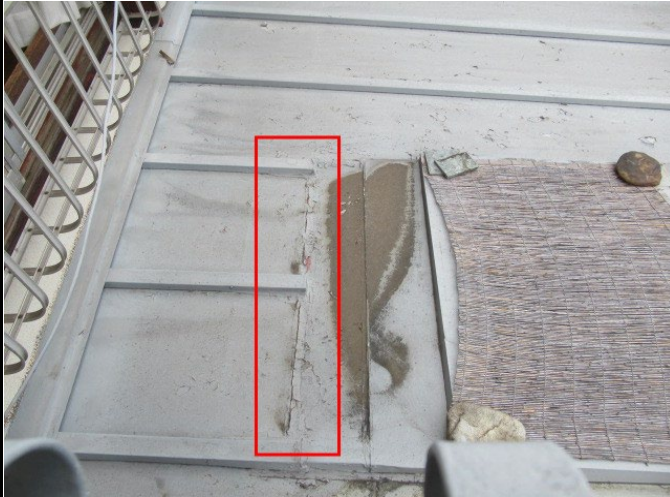
19

備考 トップライト取り合い部シール材の破断

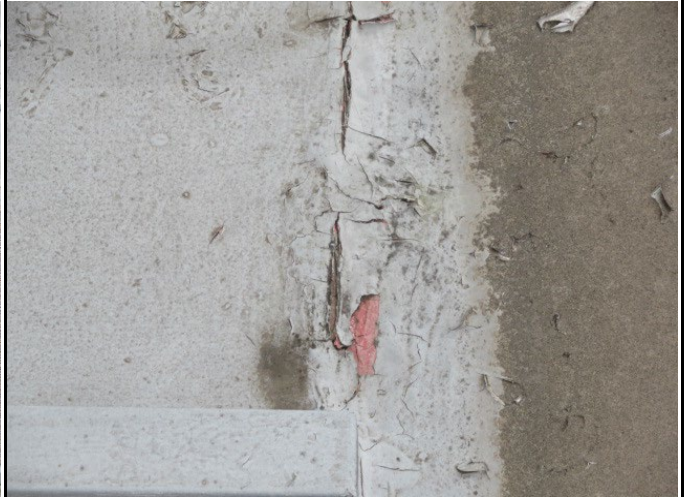
20

備考 前写真の近景

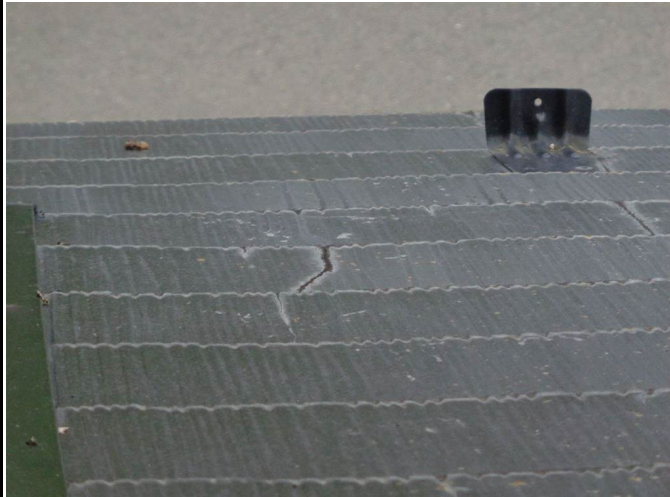
21

備考 葺き材の変色及びひび割れ

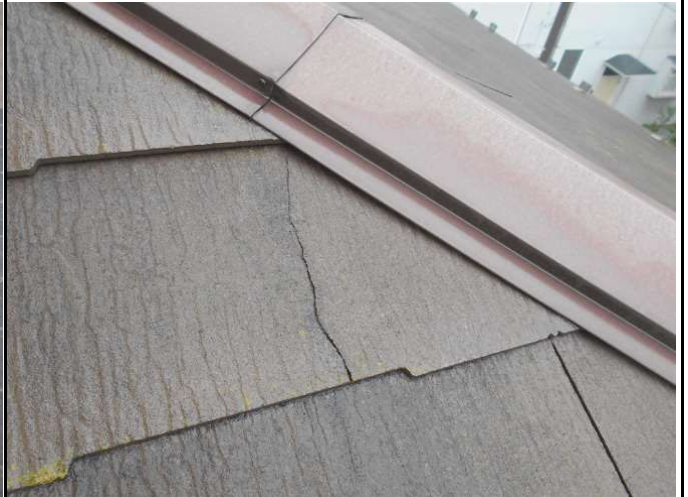
22

備考 葺き材のひび割れ

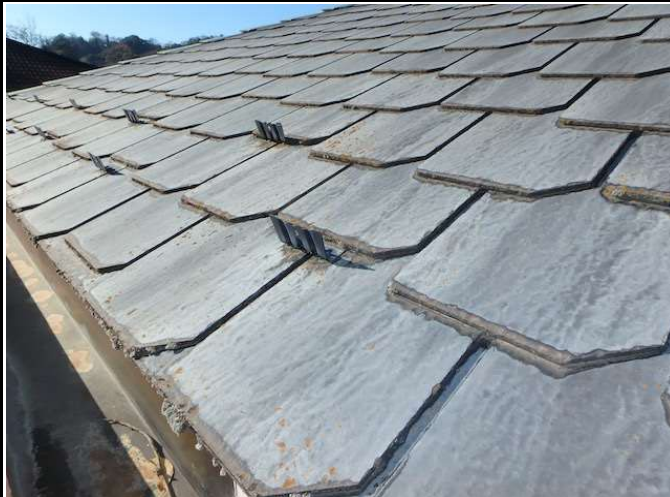
23

備考 防水保護層の著しい劣化

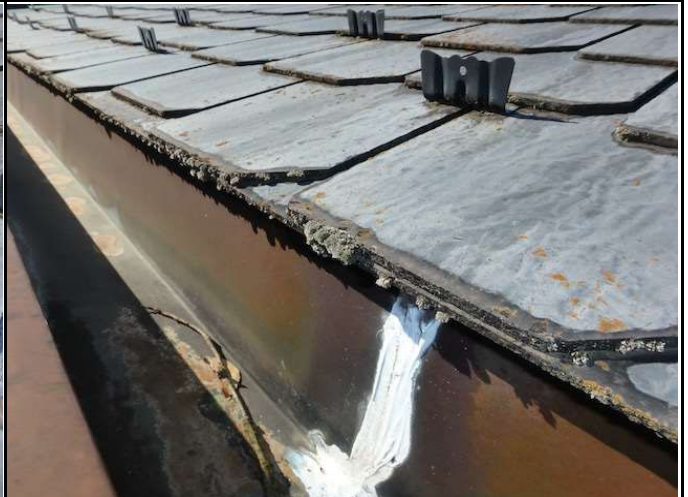
24

備考 前写真の近景
