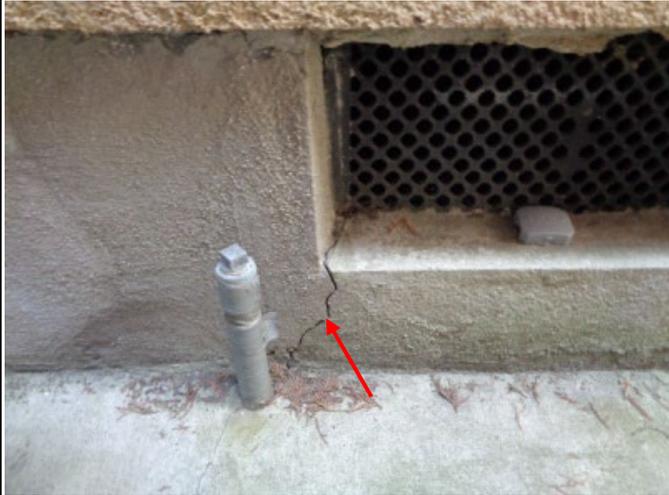
1

備考 基礎の著しいひび割れ・床下側にも同様の事象有り

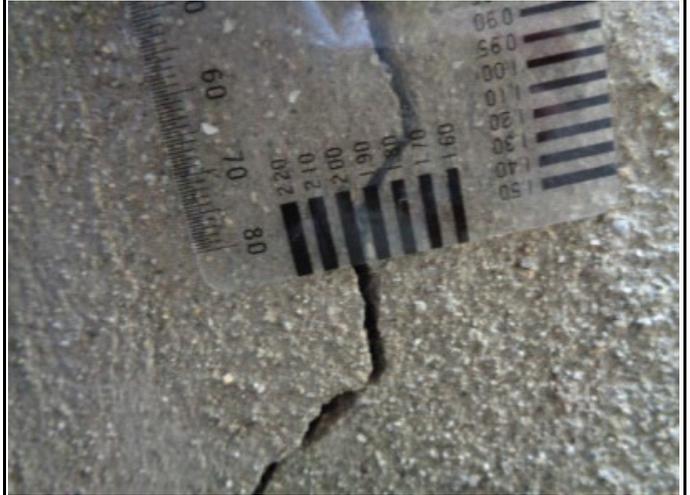
2

備考 前写真の近景

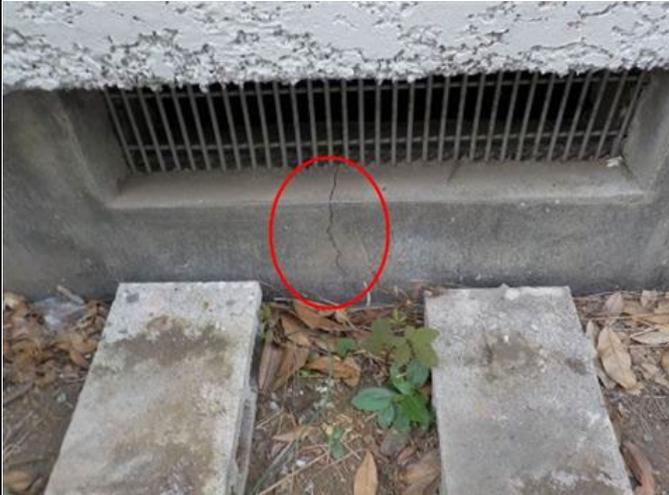
3

備考 基礎の著しいひび割れ・床下側に著しいひび割れ有り

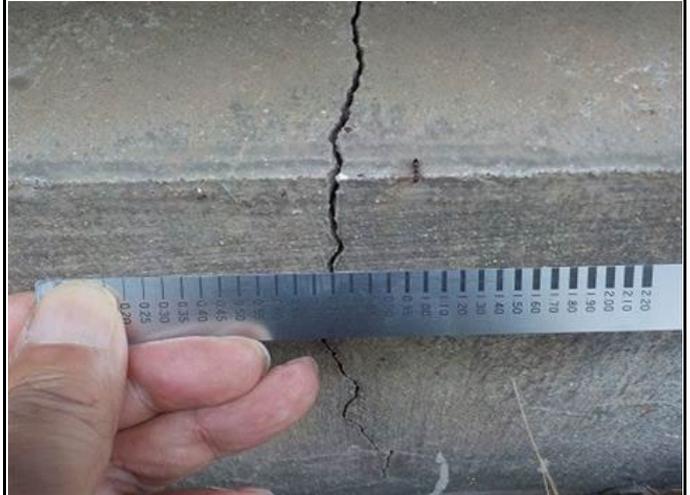
4

備考 前写真の近景

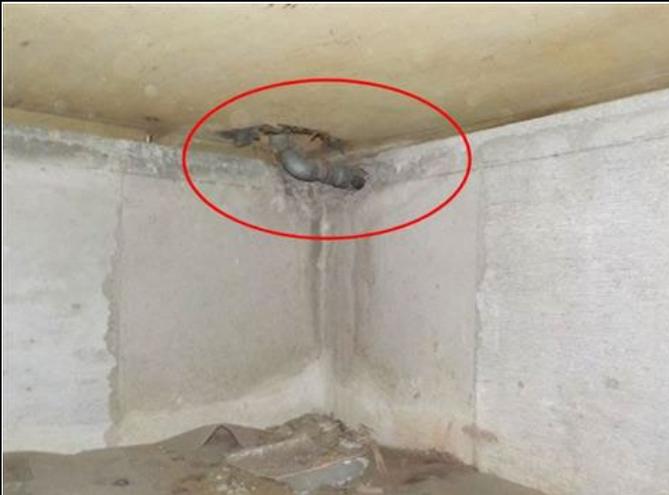
5

備考 基礎の欠損

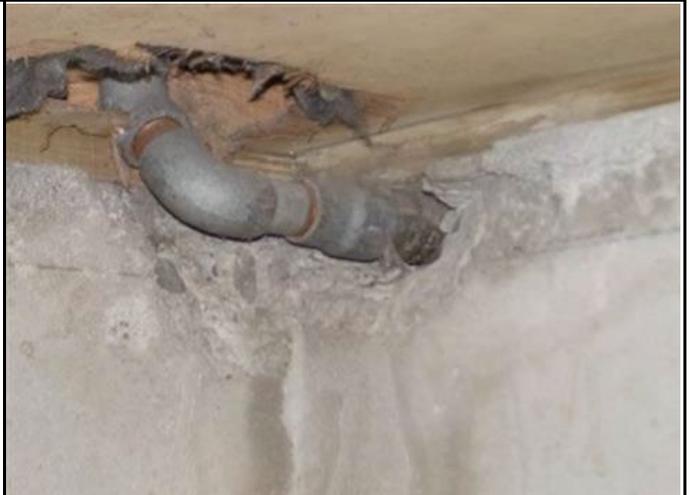
6

備考 前写真の近景

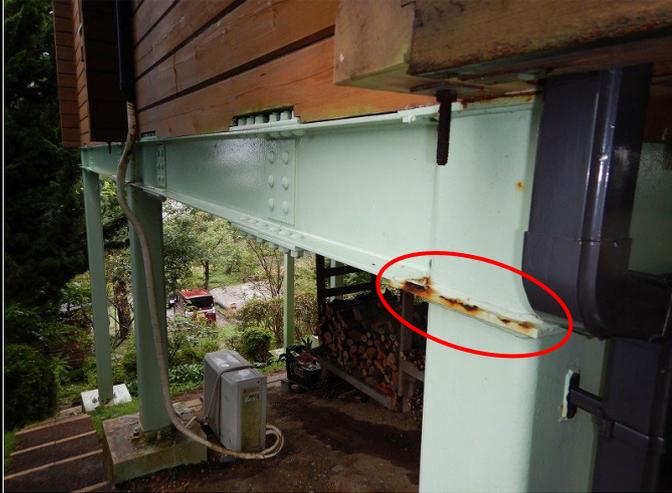
7

備考 鉄骨の塗膜の剥落及び錆の発生

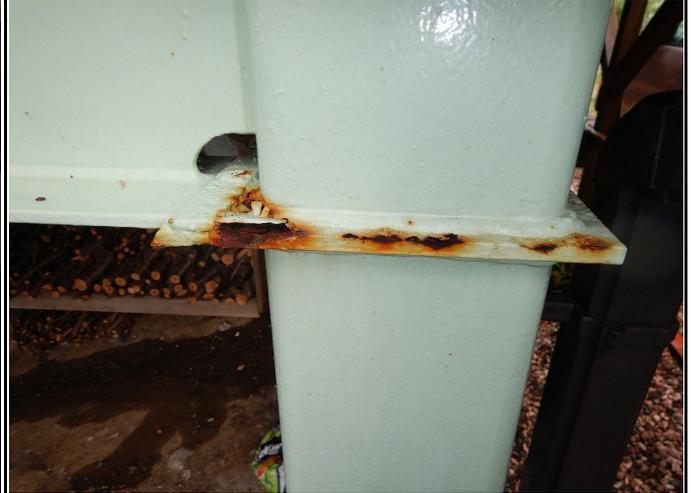
8

備考 前写真の近景

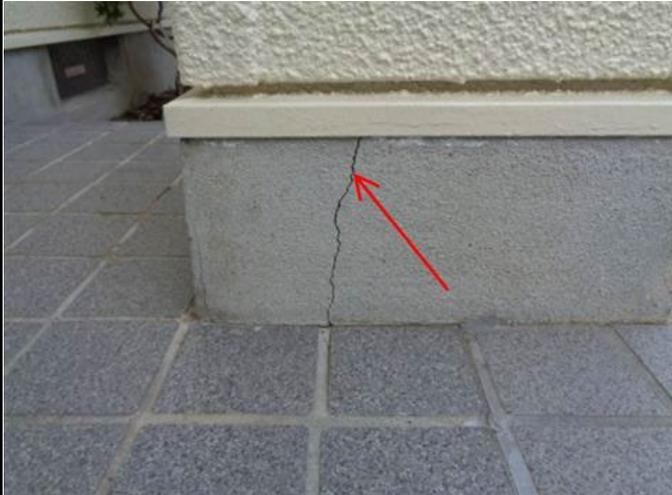
9

備考 基礎のひび割れ

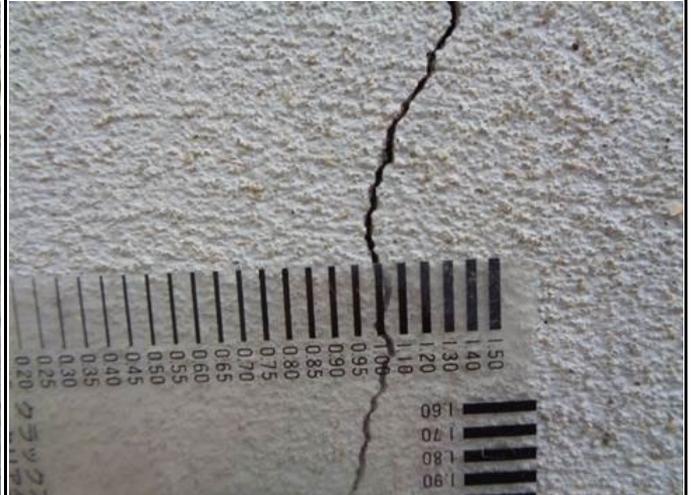
10

備考 前写真の近景

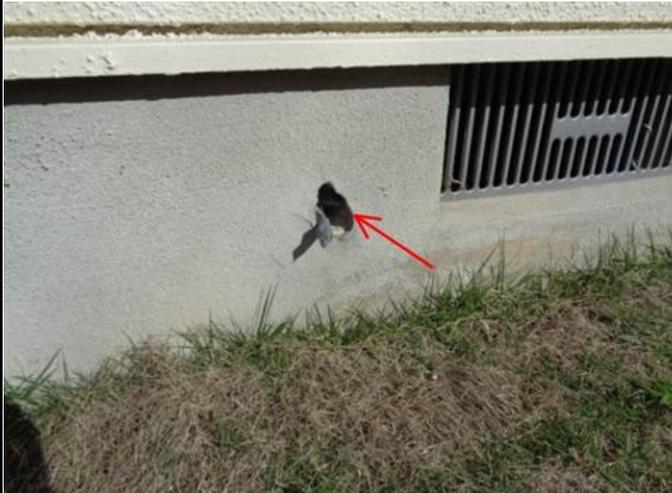
11

備考 基礎貫通部の防水未措置

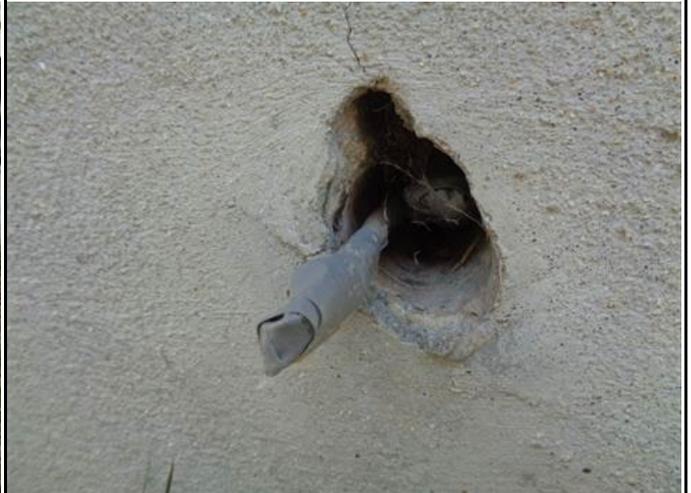
12

備考 前写真の近景

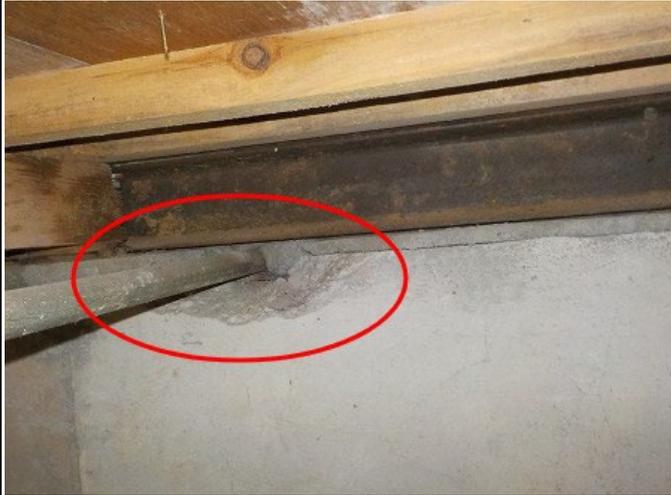
13

備考 斫り跡

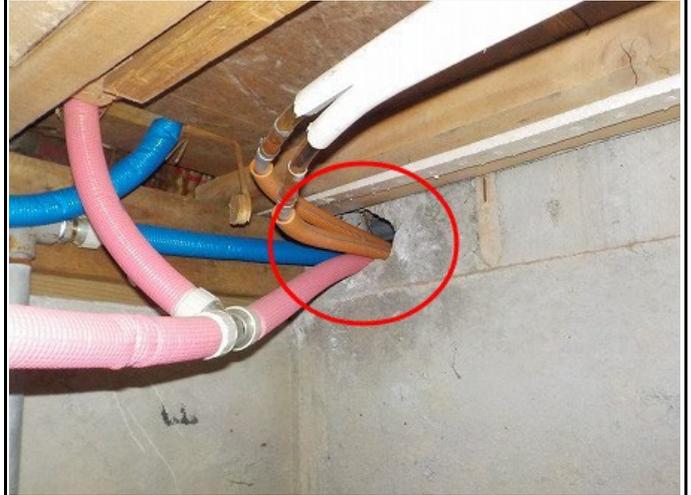
14

備考 斫り跡

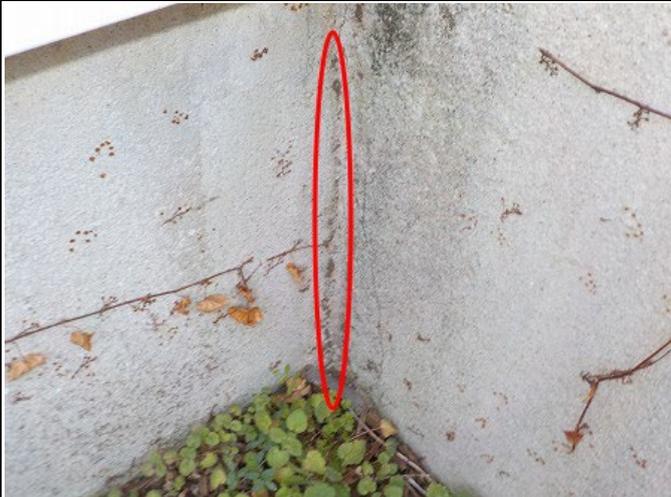
15

備考 基礎の蟻道跡・床下側に蟻害及び木部の腐朽有り

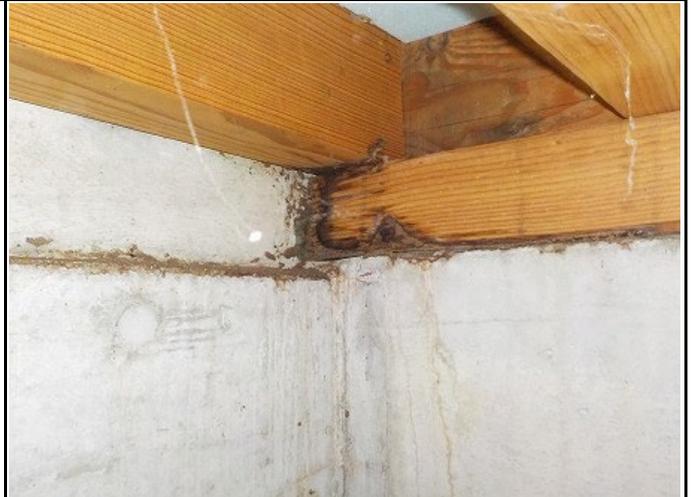
16

備考 前写真の床下側・土台等木部の蟻害、蟻道

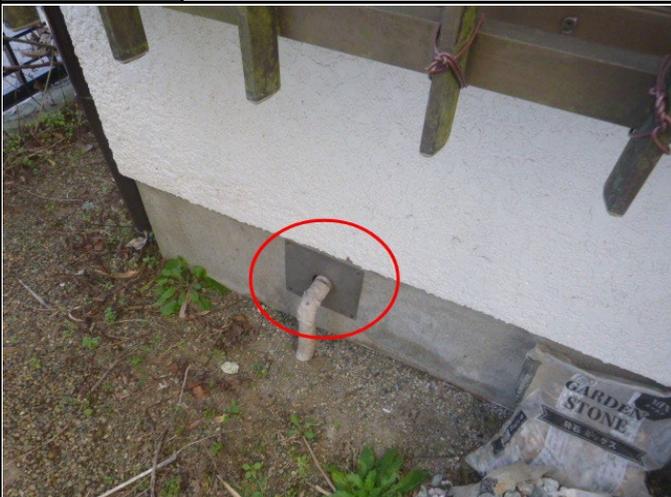
17

備考 配管貫通部の隙間

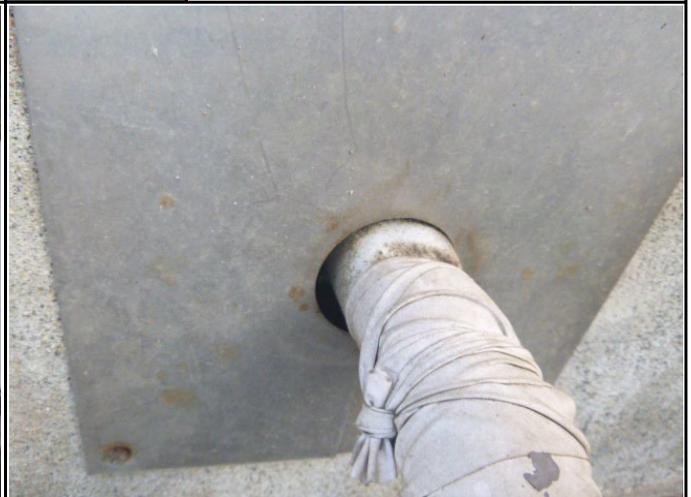
18

備考 前写真の近景

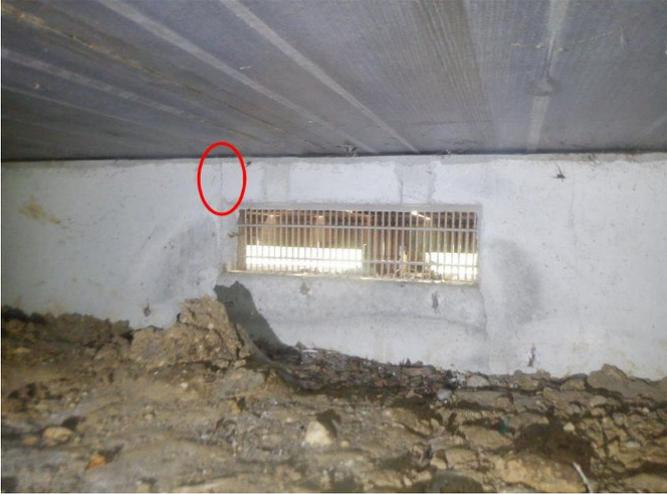
<p>写真番号 19</p>

<p>備考 基礎の著しいひび割れ・反対側に著しいひび割れ有り</p> <p>写真番号</p> <p>備考</p>	<p>写真番号 20</p>

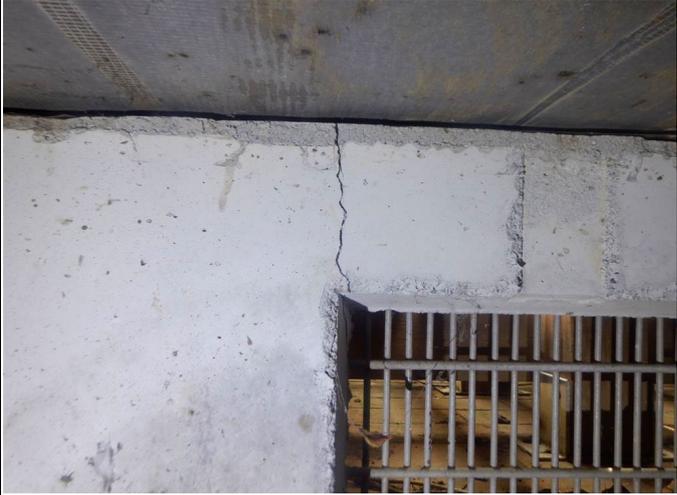
<p>備考 前写真の近景</p> <p>写真番号</p> <p>備考</p>
<p>写真番号</p> <p>備考</p>	<p>写真番号</p> <p>備考</p>
<p>写真番号</p> <p>備考</p>	<p>写真番号</p> <p>備考</p>
<p>写真番号</p> <p>備考</p>	<p>写真番号</p> <p>備考</p>
