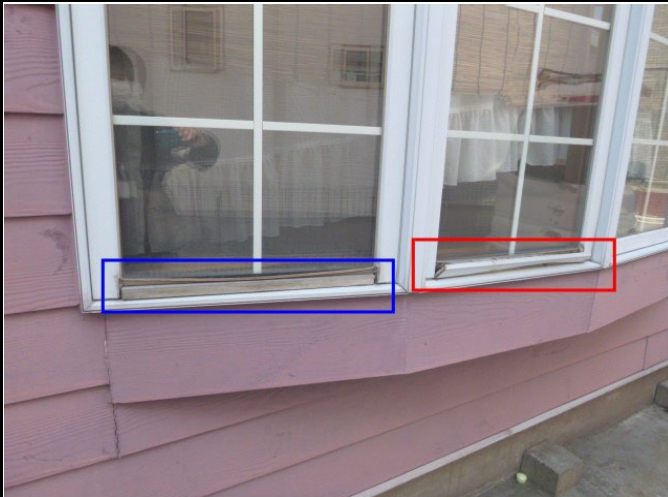
1

備考 木製サッシの破損及び開閉不良・室内側に水染み跡有り

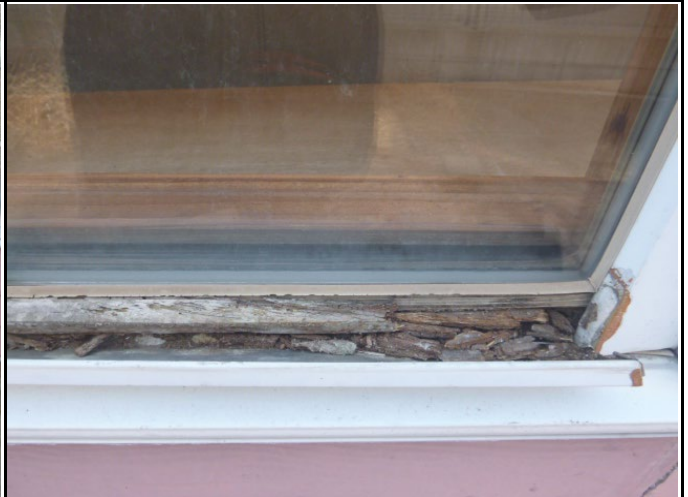
2

備考 前写真の近景

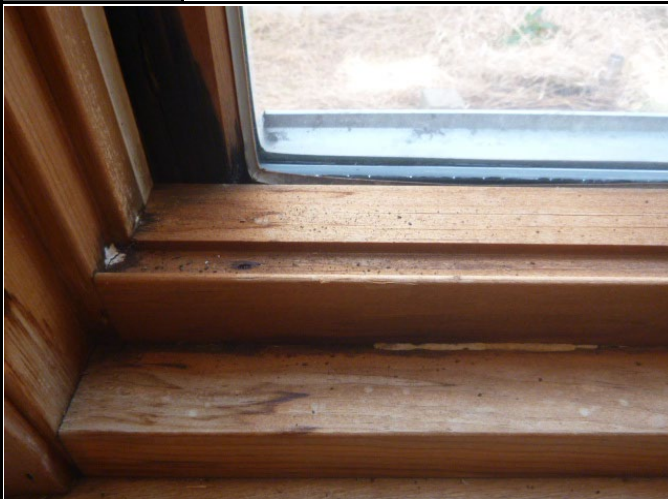
3

備考 前写真の反対・室内側

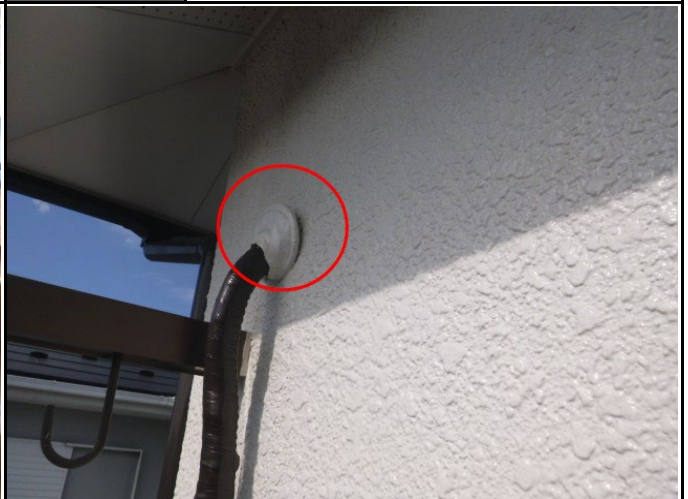
4

備考 配管貫通部の防水未措置

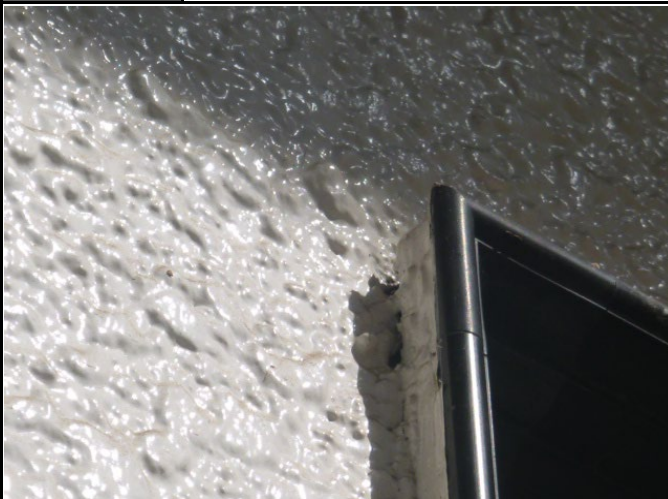
5

備考 外装材の隙間・室内側クロスにひび割れ有り

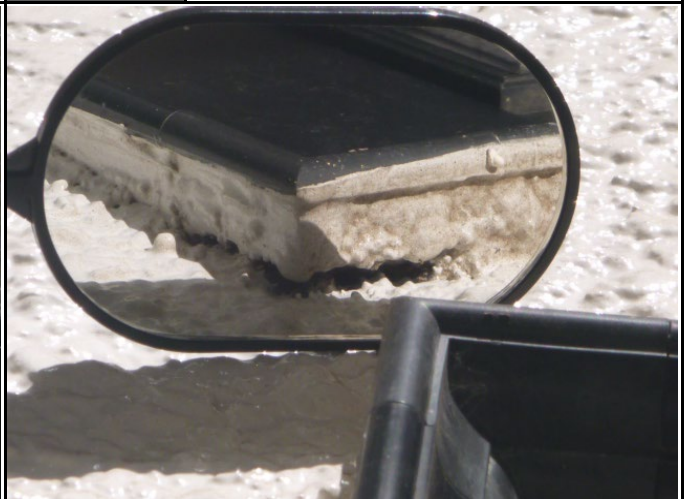
6

備考 前写真の近景・鏡による写真

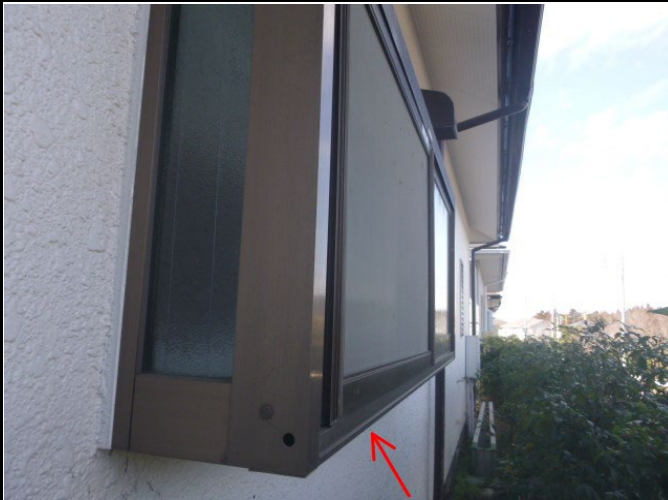
7

備考 底板の剥がれ・雨水の吹上げによる可能性も有るが雨漏りによる可能性も有り

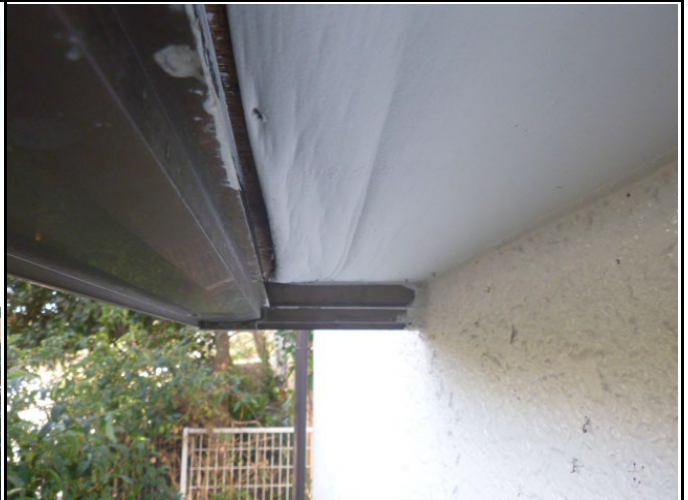
8

備考 前写真の底板側

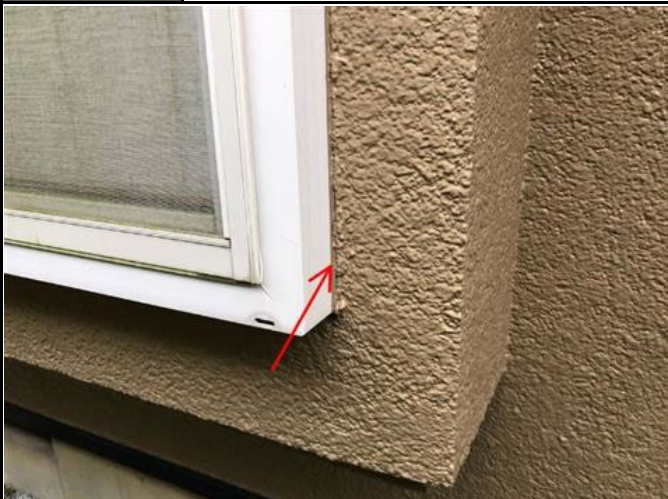
9

備考 シーリング材の表面塗装のひび割れ・室内側に建具枠に水染み跡有り

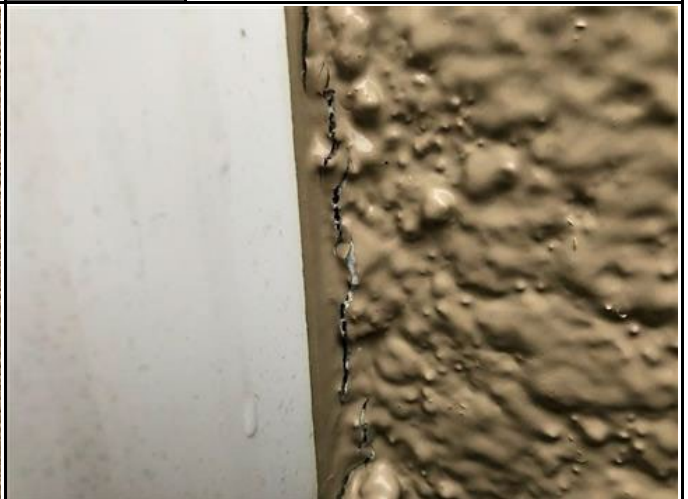
10

備考 前写真の近景

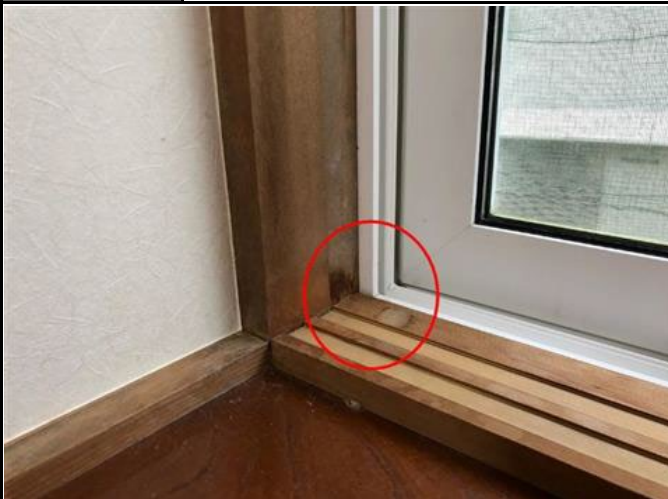
11

備考 前写真の反対側
