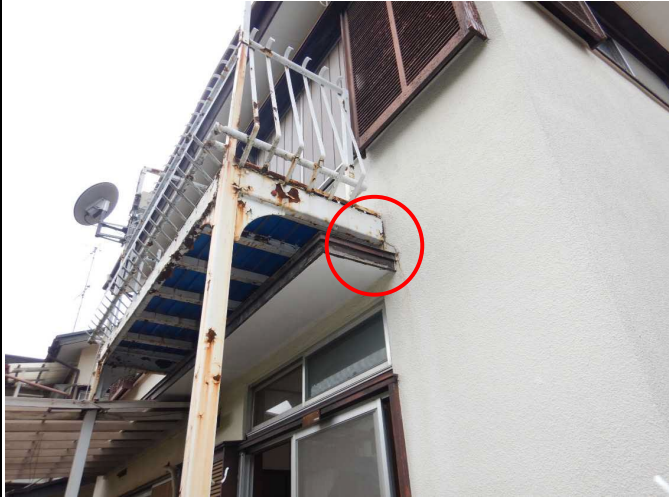
1

備考 外壁材の著しいひび割れ

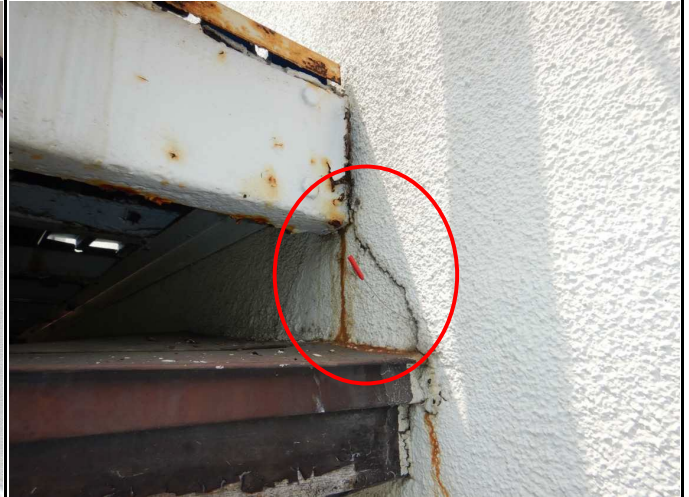
2

備考 前写真の近景

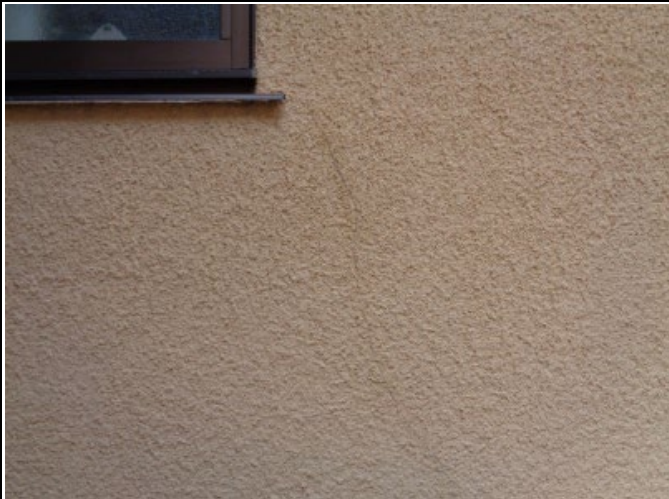
3

備考 開口部から伸びるひび割れ

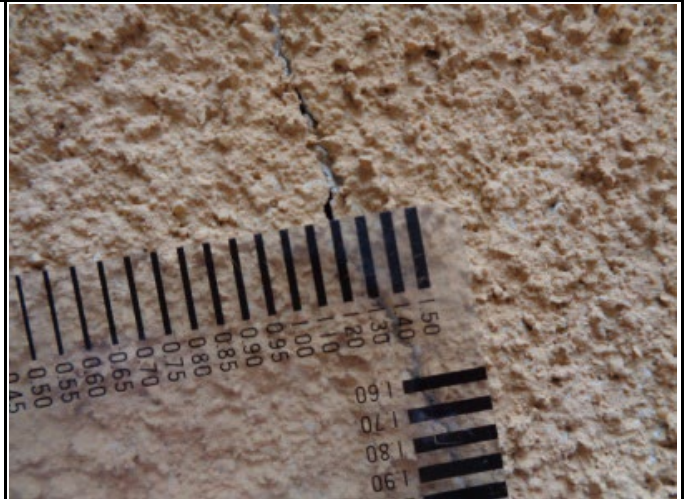
4

備考 前写真の近景

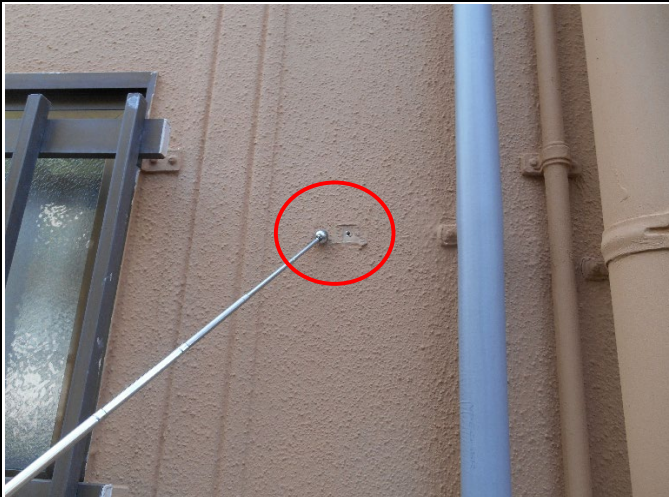
5

備考 ビス穴の防水未措置

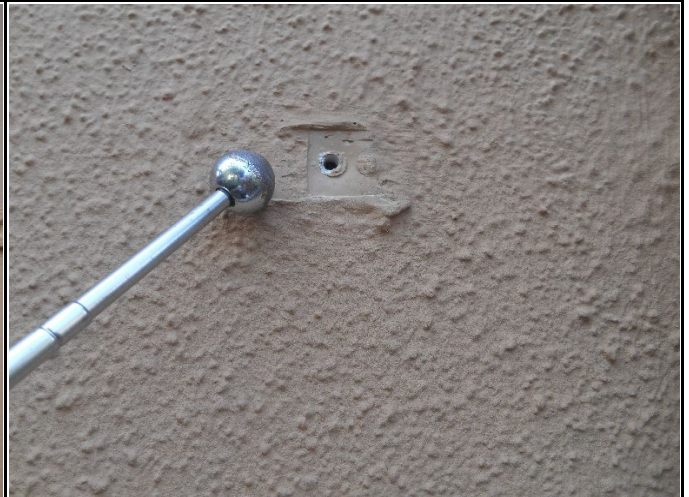
6

備考 前写真の近景

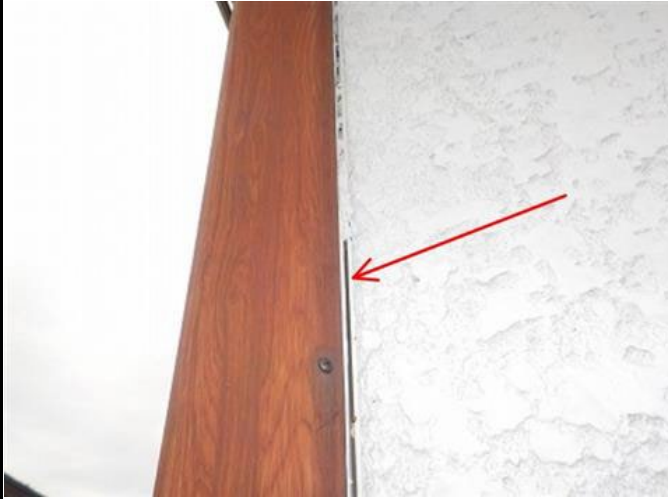
7

備考 外装材の間隙

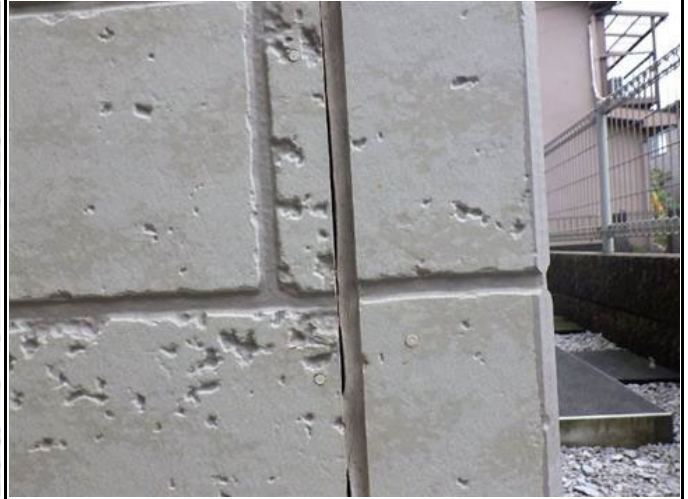
8

備考 シーリング材の接着破壊

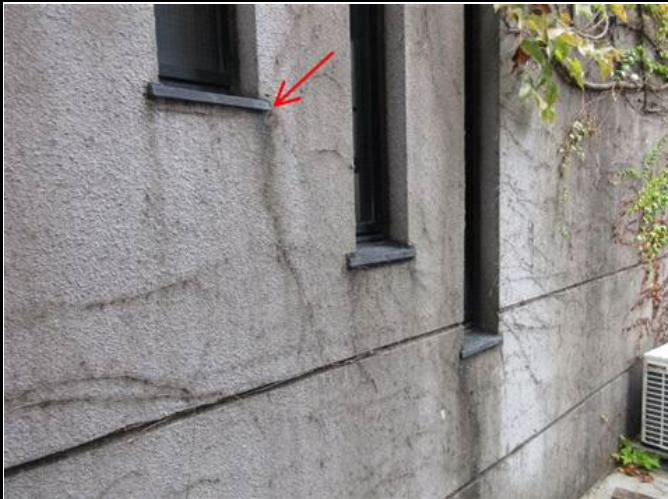
9

備考 シーリング材の破断

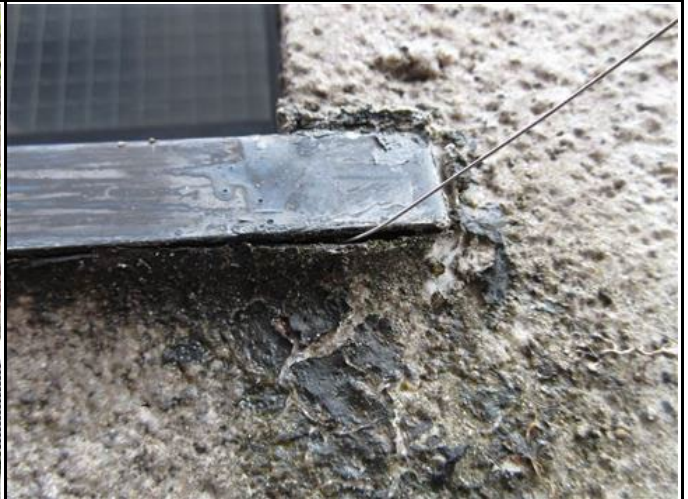
10

備考 前写真の近景

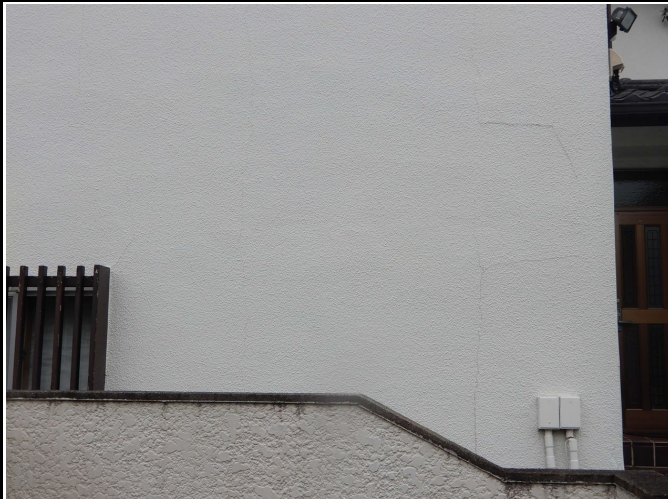
11

備考 外壁モルタルの長いひび割れ

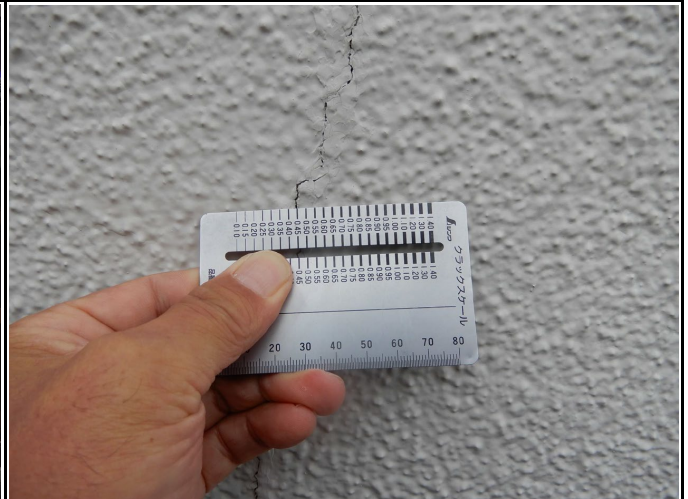
12

備考 前写真の近景

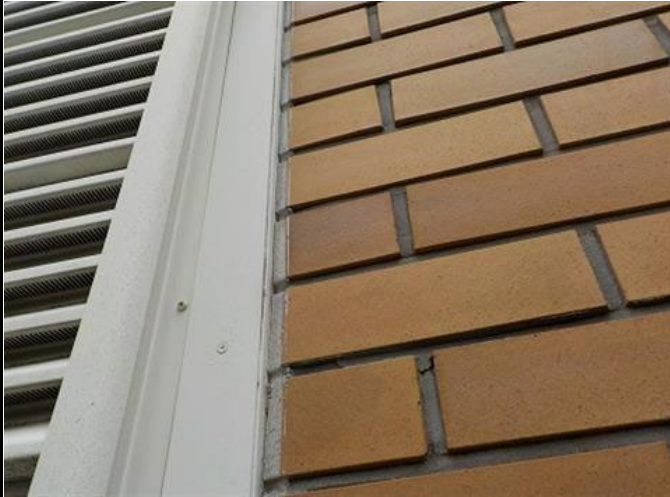
13

備考 サッシ廻りシーリング材ひび割れ

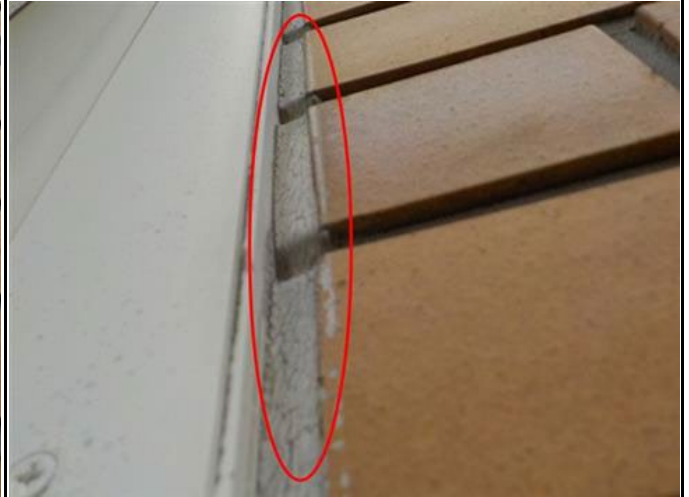
14

備考 前写真の近景

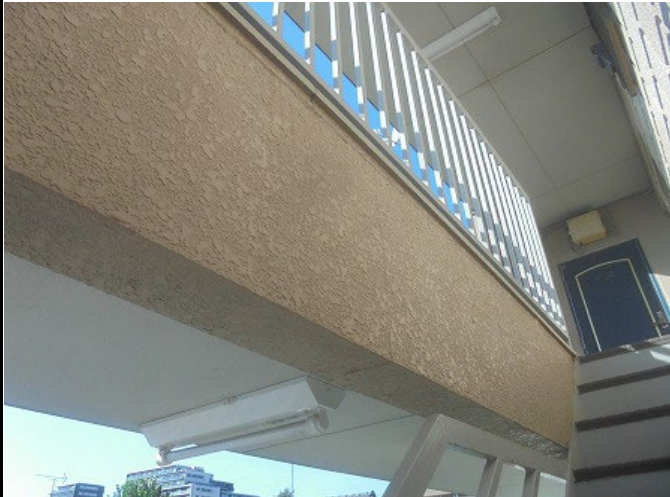
15

備考 梁型天端モルタルのひび割れ

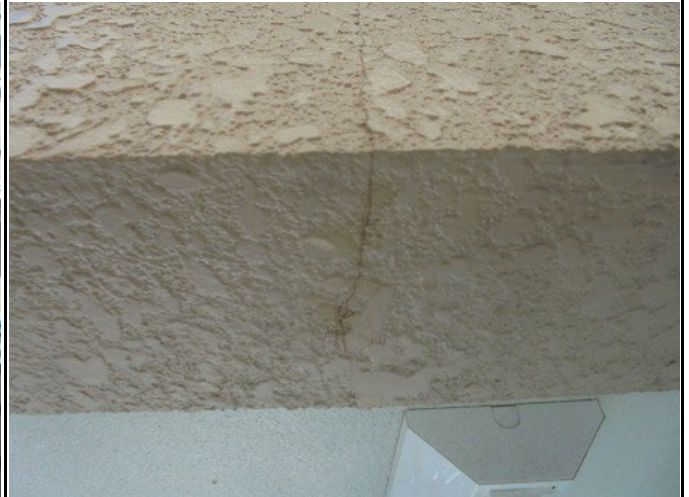
16

備考 前写真の近景

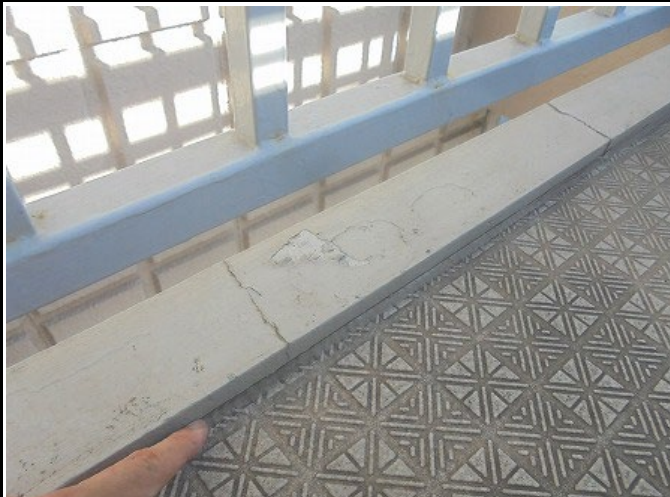
17

備考 前写真の上部・ひび割れ・ビニル床シート端部のシーリング材の破断

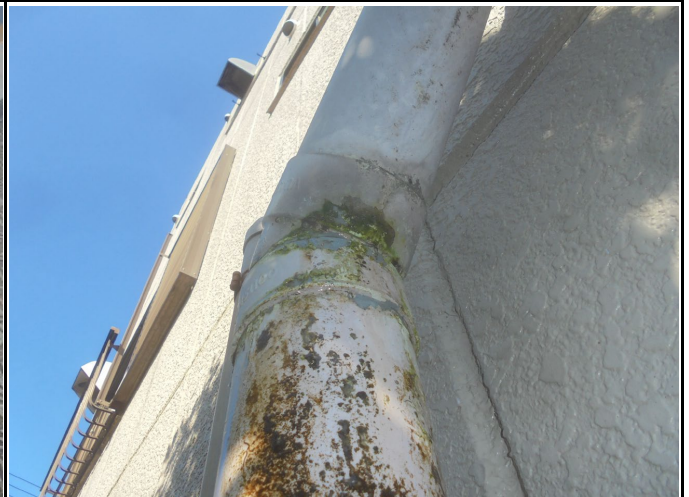
18

備考 樋からの漏水

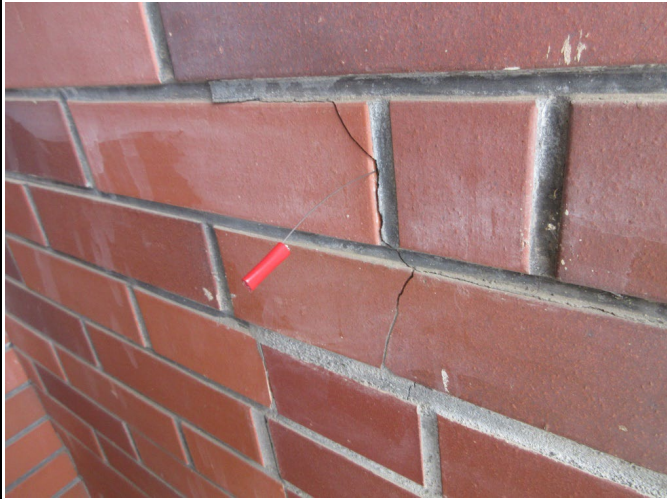
19

備考 複数の仕上材にまたがったひび割れ

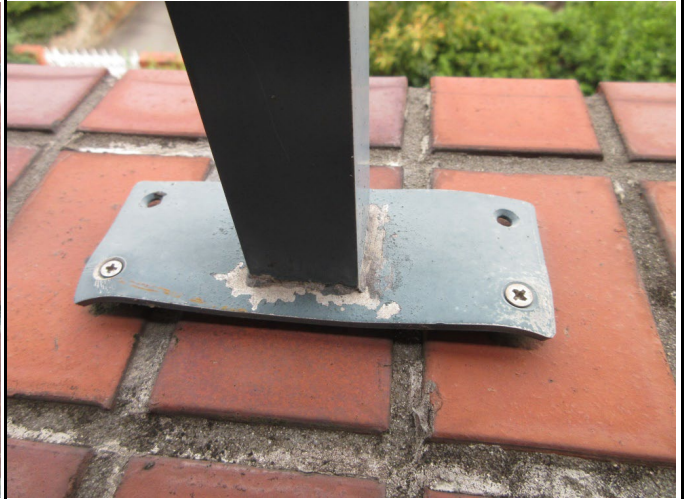
20

備考 手摺取付金物の外れ

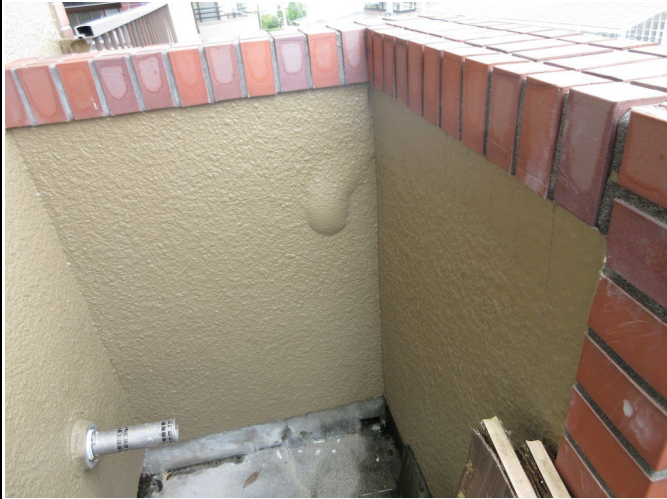
21

備考 塗膜の膨れ・膨れ内部に水有り・下地に木部腐朽の可能性有り

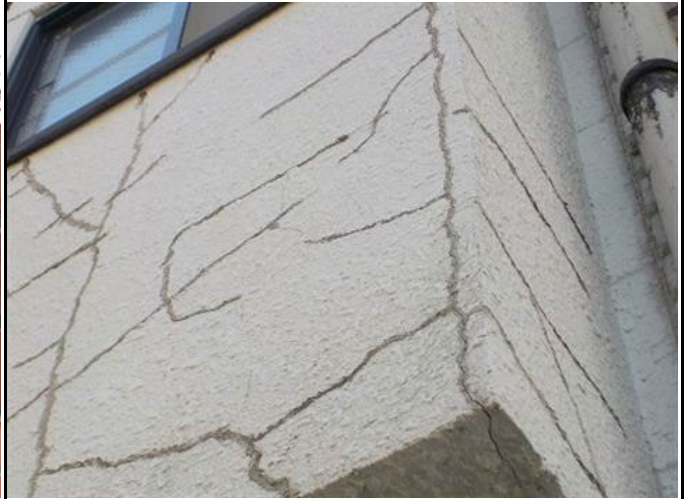
22

備考 広範囲にわたるひび割れ

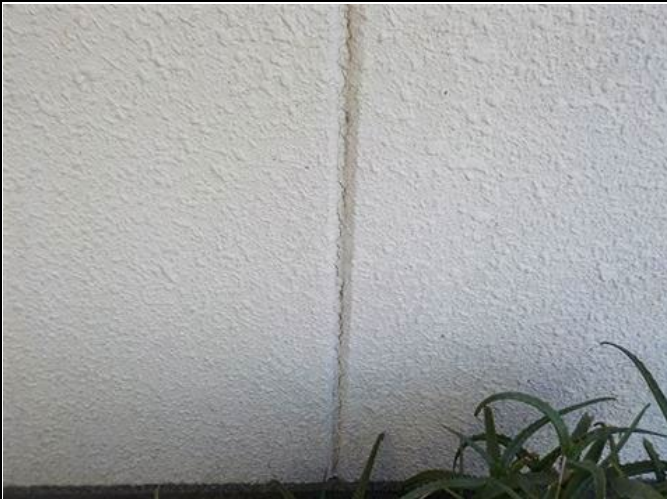
23

備考 シーリング材のひび割れ

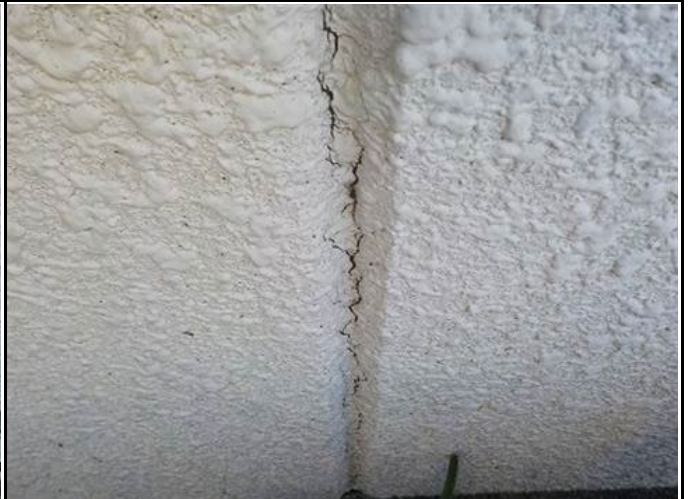
24

備考 前写真の近景

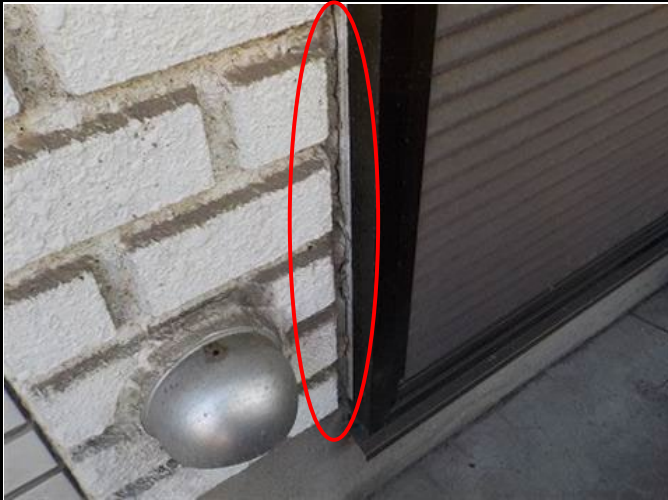
25

備考 シーリング材のひび割れ

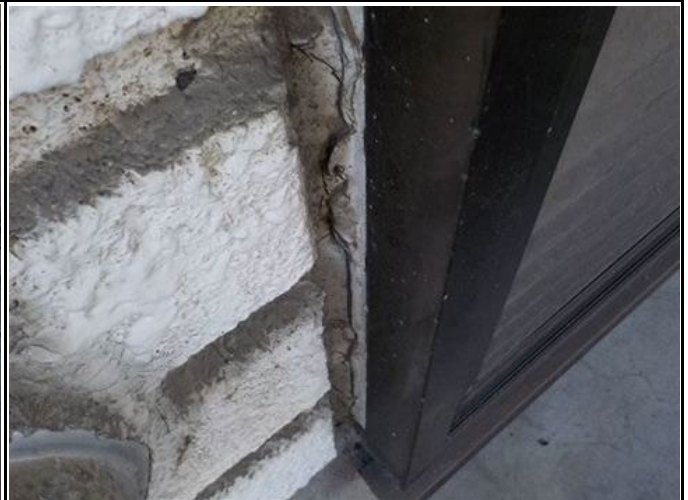
26

備考 前写真の近景

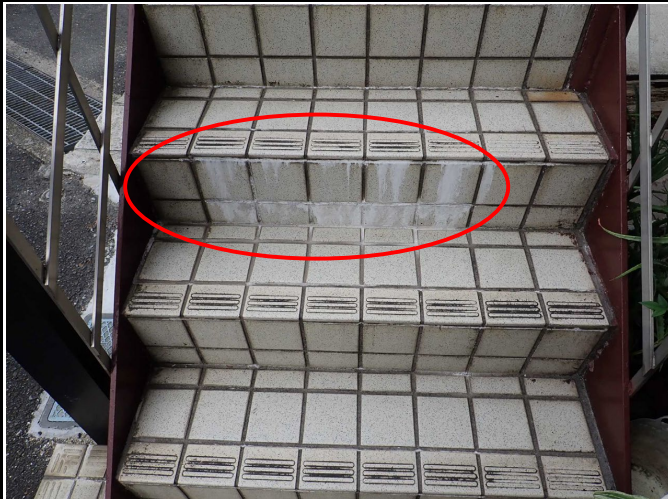
27

備考 タイルモルタルの白華現象

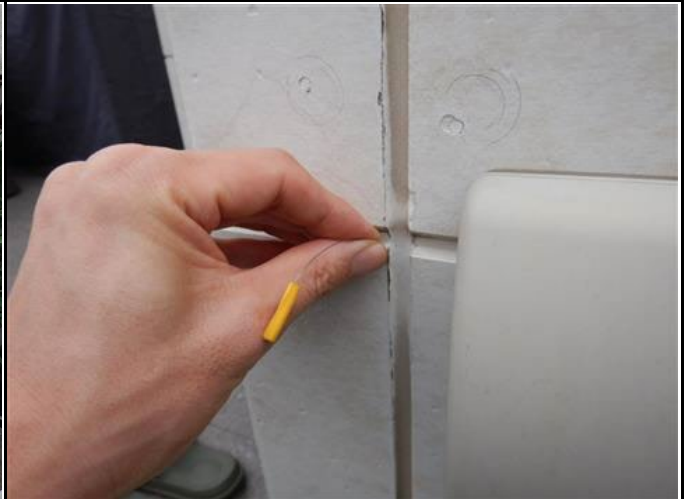
28

備考 シーリング材の接着破壊

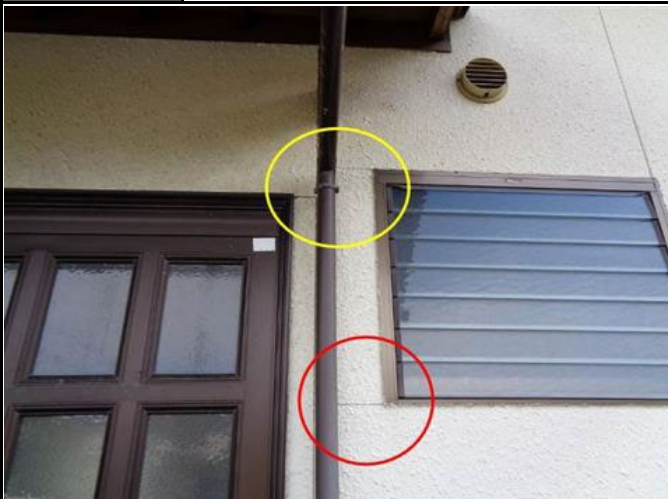
29

備考 開口部から伸びるひび割れ

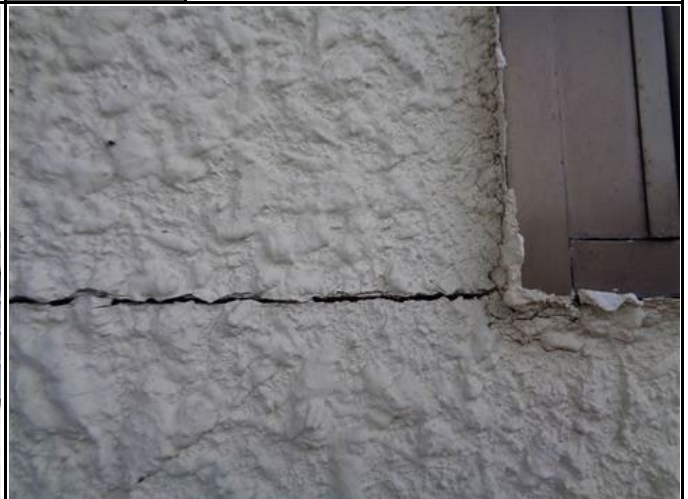
30

備考 前写真の近景

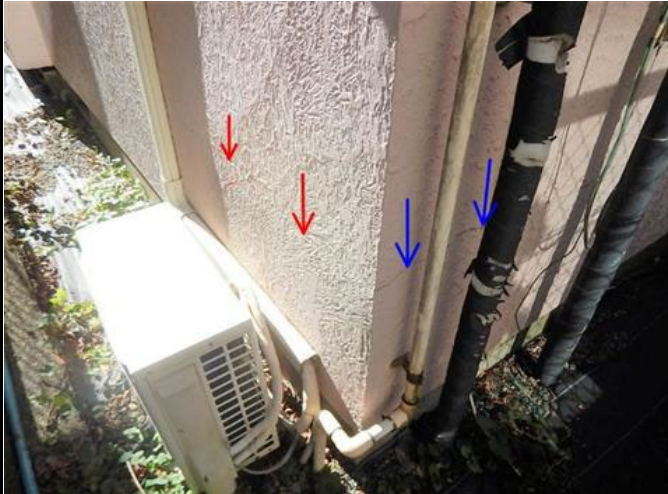
31

備考 外装材の著しいひび割れ・室内側タイルにひび割れ補修跡有り

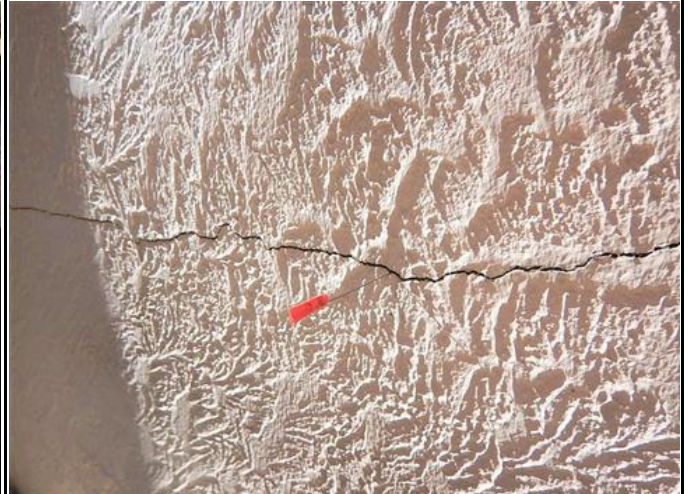
32

備考 前写真の近景

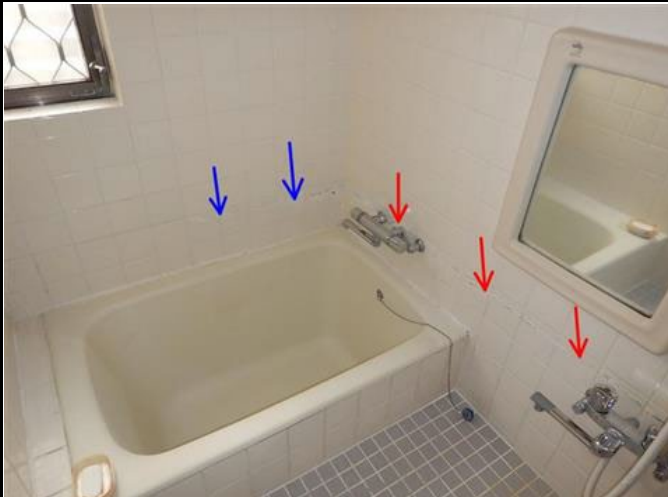
33

備考 前写真の反対側・壁のタイルのひび割れ

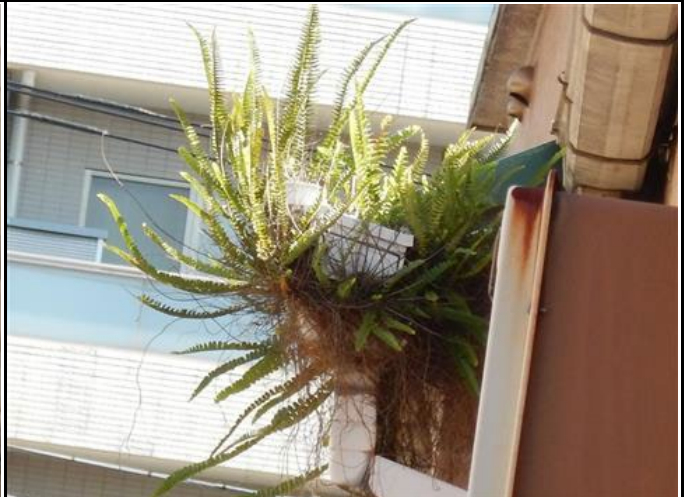
34

備考 軒樋にツタの繁茂有り

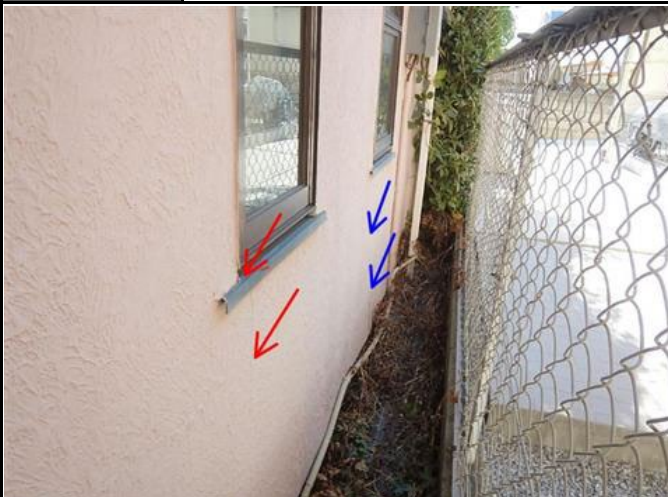
35

備考 外装材の著しいひび割れ

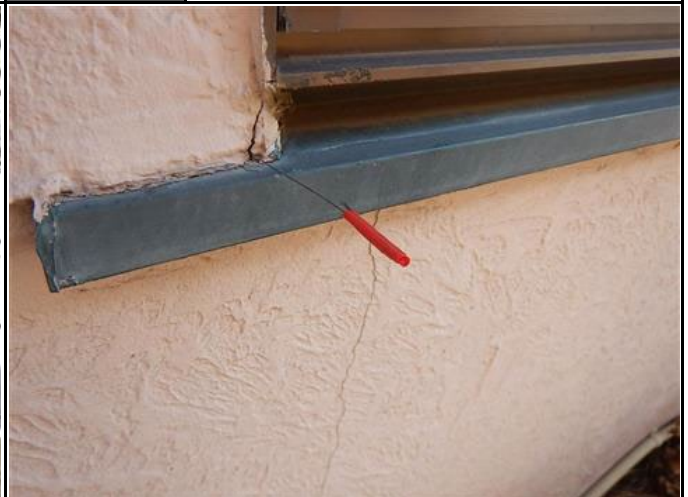
36

備考 前写真の近景

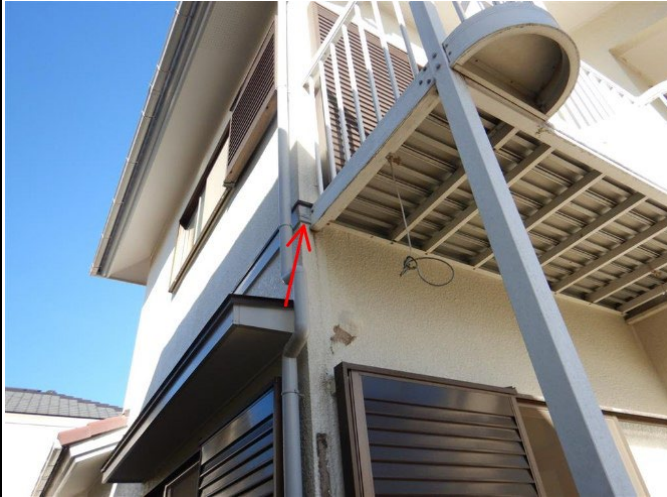
37

備考 幕板の著しいひび割れ・直下室内側の水染み跡の要因の可能性有り・下地材に腐朽の可能性有り

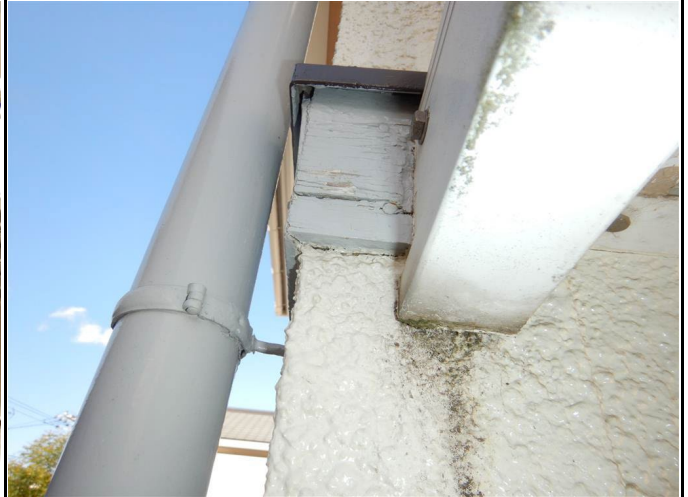
38

備考 前写真の近景

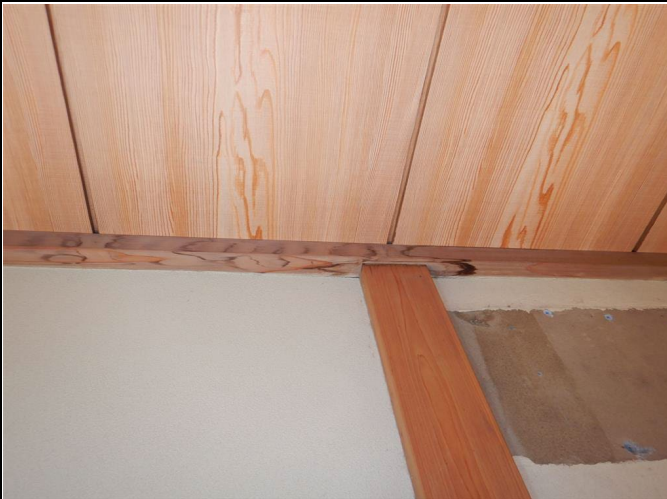
39

備考 前写真の反対側・水染み跡有り

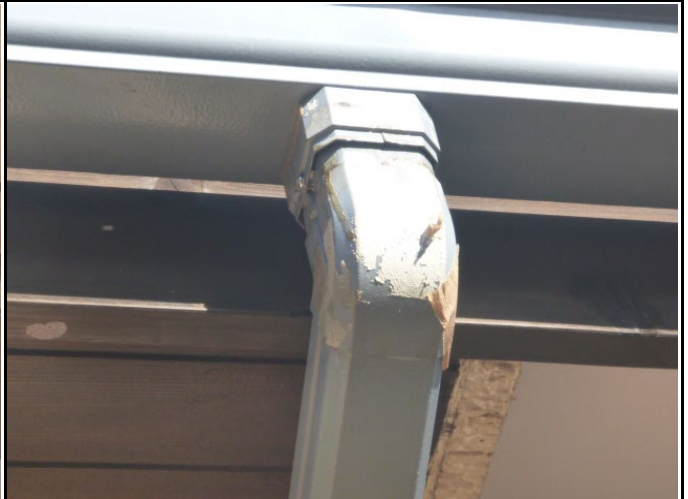
40

備考 樋の外れ

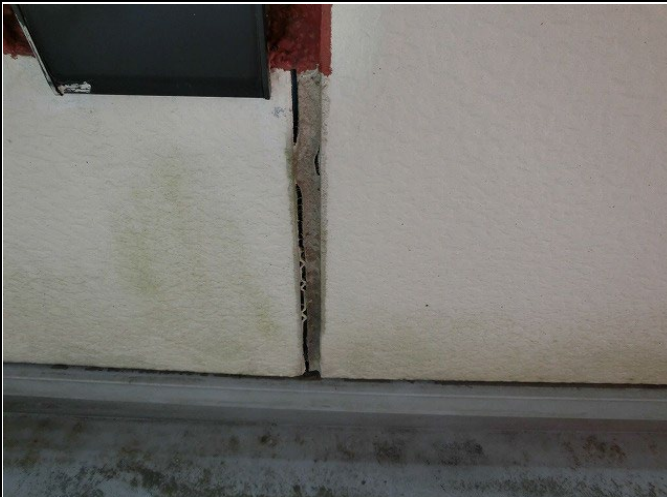
41

備考 シーリング材の接着破壊

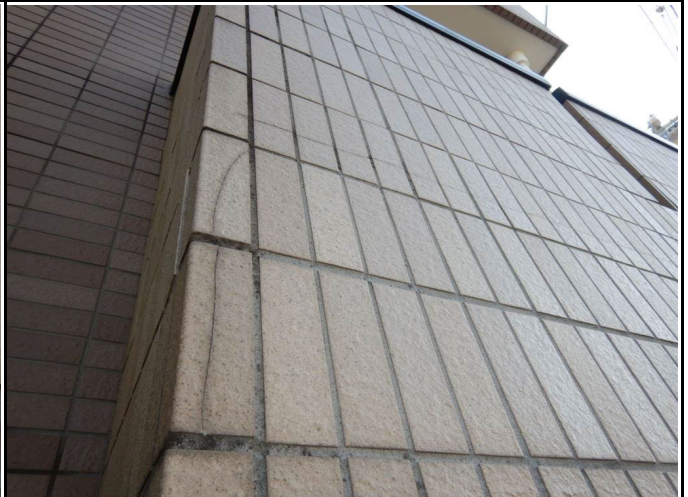
42

備考 タイルのひび割れ

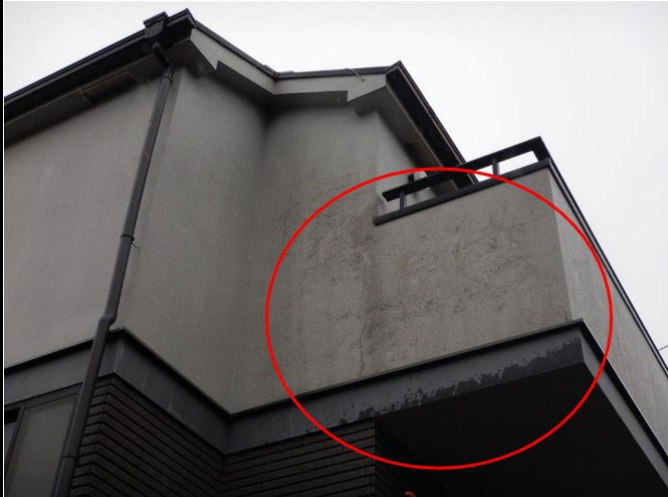
43

備考 外装材の剥がれ

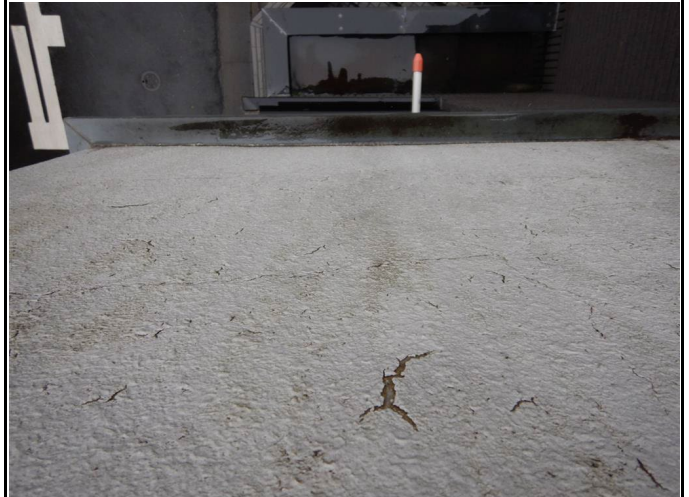
44

備考 前写真の近景

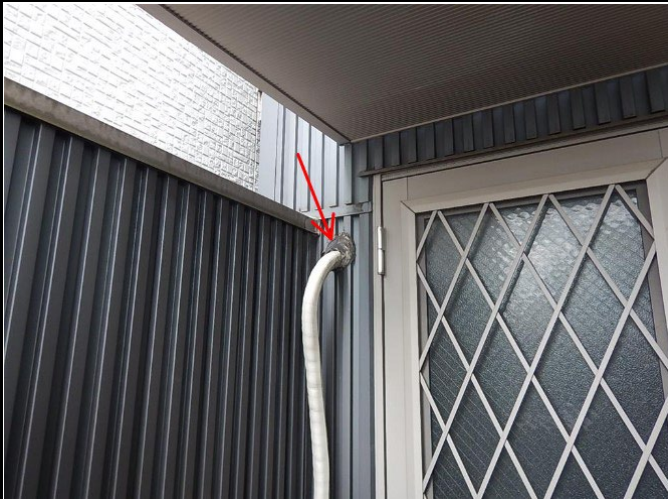
45

備考 配管貫通部パテの破断

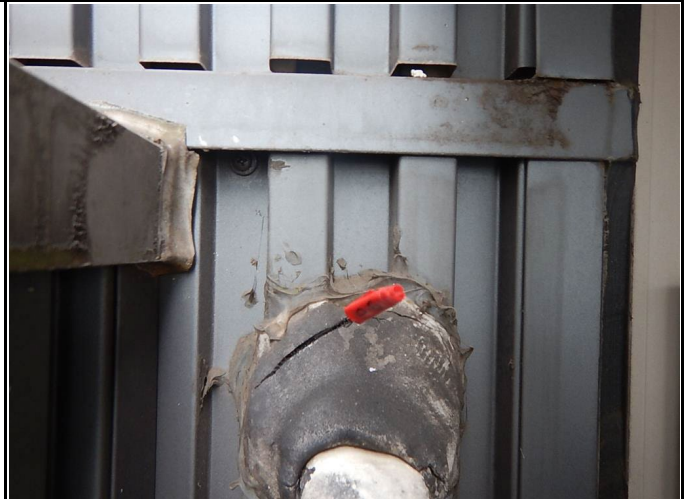
46

備考 前写真の近景

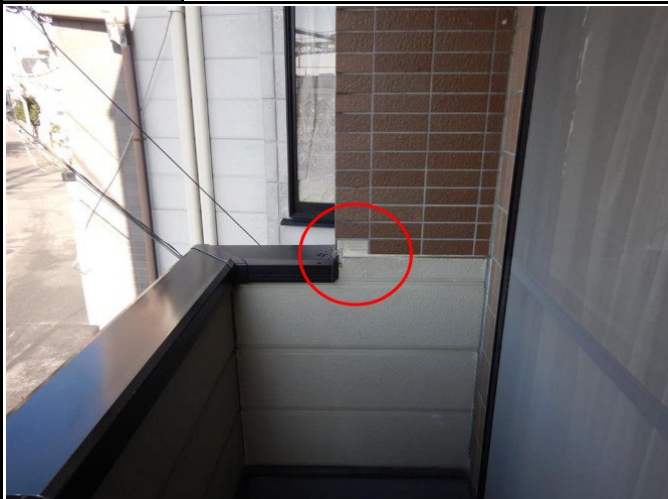
47

備考 タイルの欠損

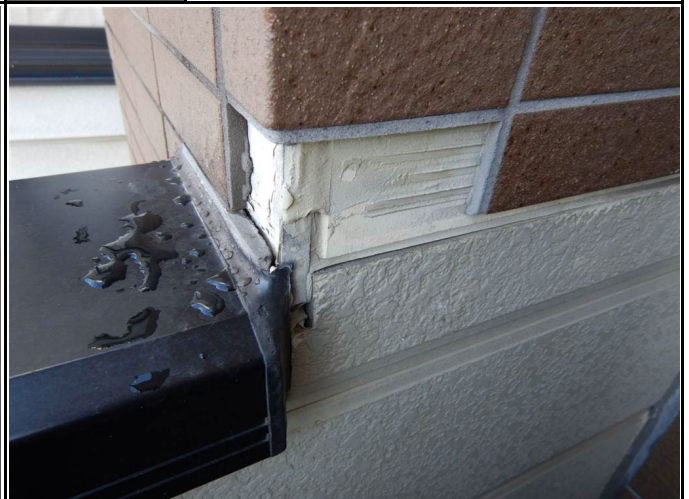
48

備考 前写真の近景

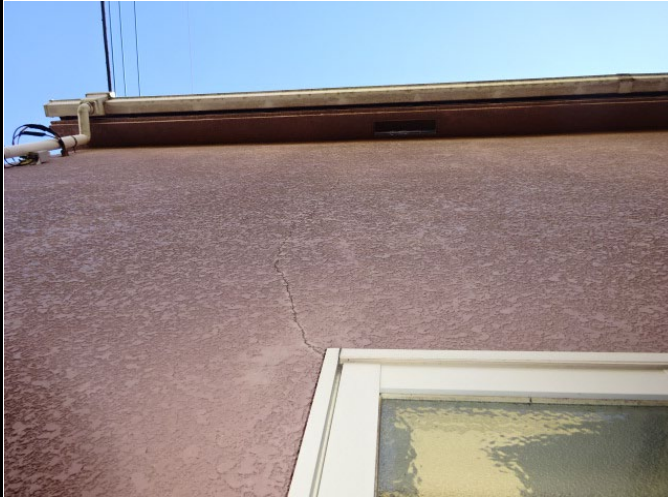
49

備考 開口部から伸びるひび割れ

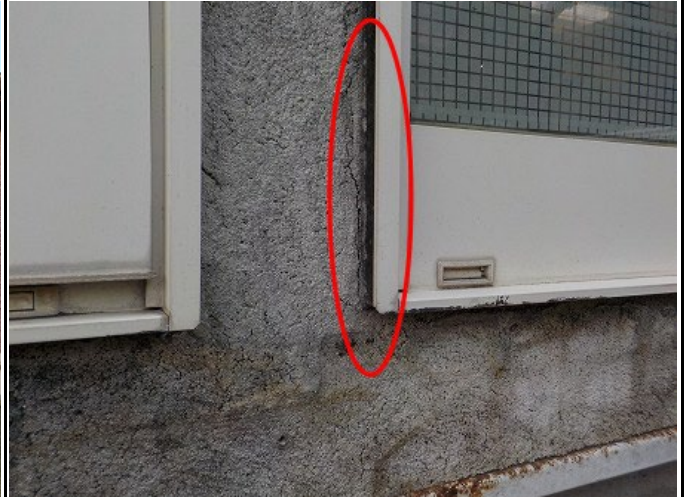
50

備考 外装材の著しいひび割れ

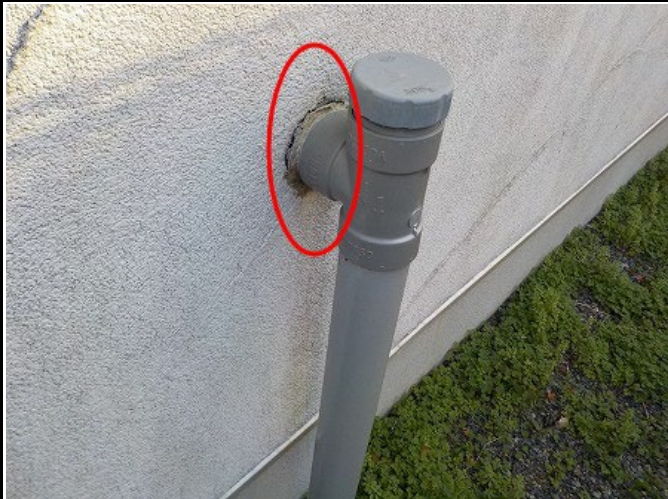
51

備考 配管貫通部パテの破断・室内側床面に水染み跡有り

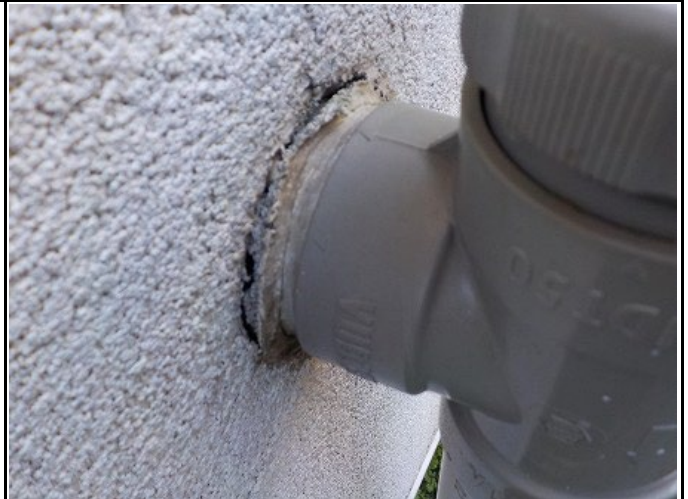
52

備考 前写真の近景

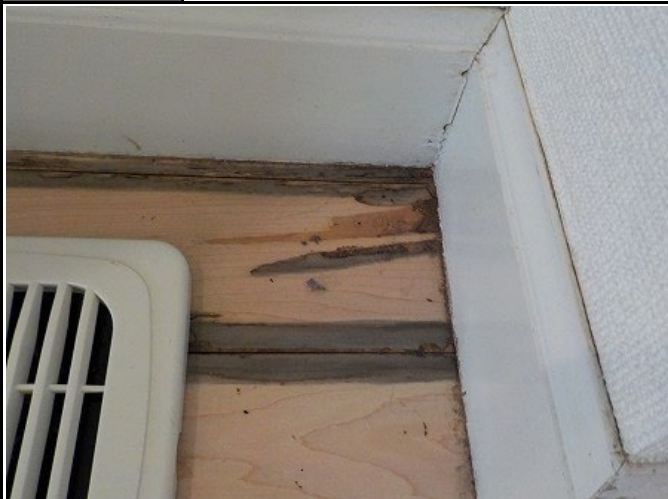
53

備考 前写真の室内側

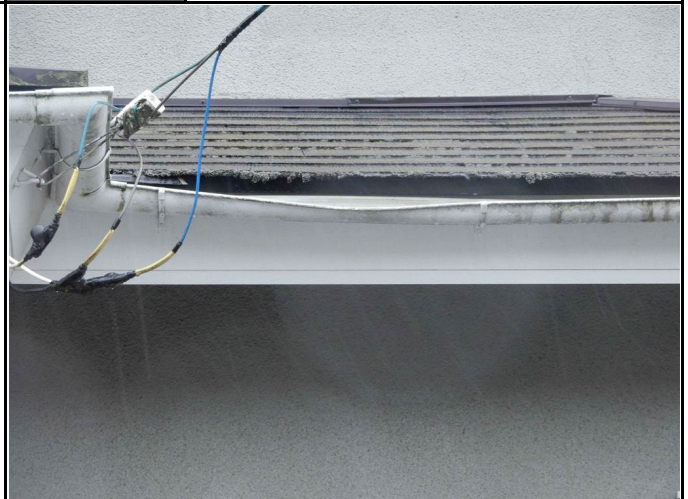
54

備考 樋の破損

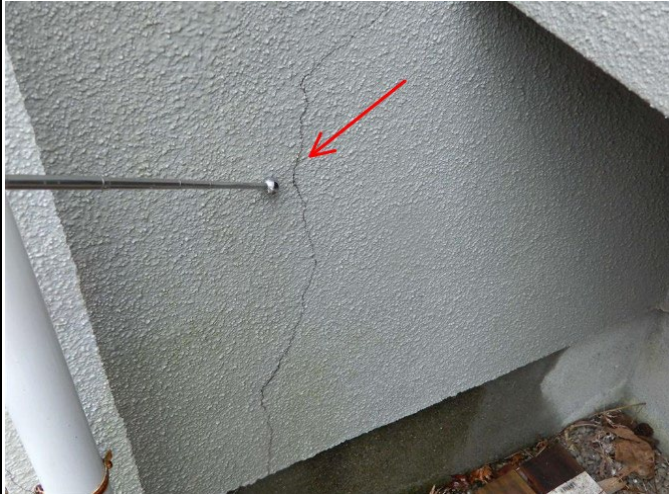
55

備考 外装材の著しいひび割れ

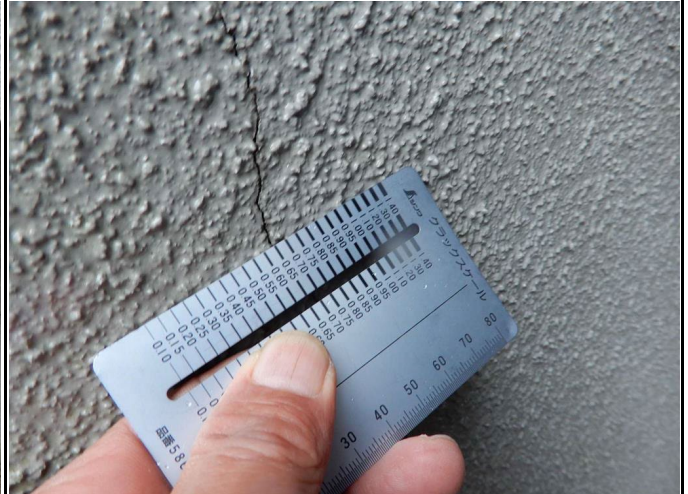
56

備考 前写真の近景

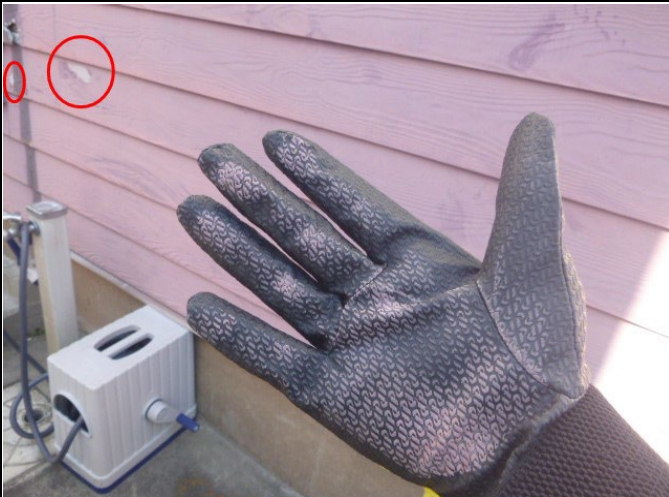
57

備考 外壁のチョーキング及び塗膜の剥がれ（赤丸部）

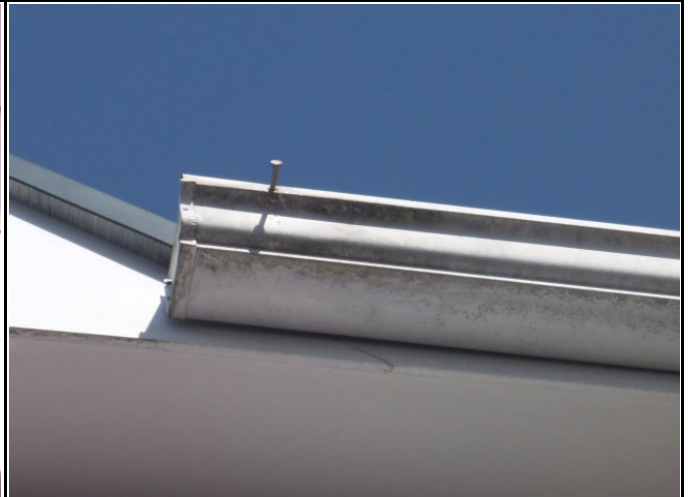
58

備考 雨樋支持金物の外れ

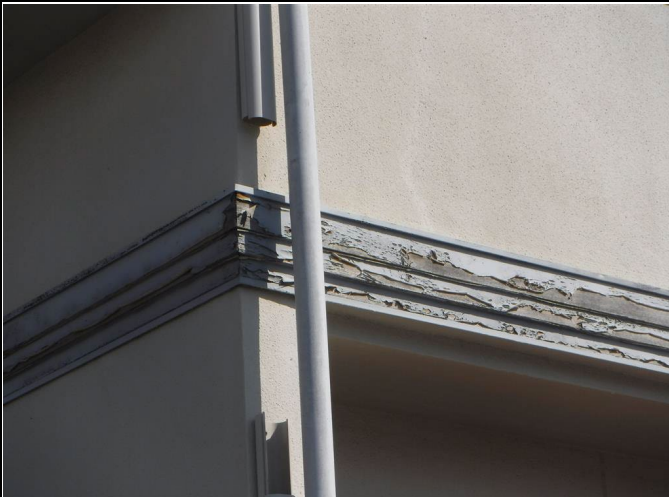
59

備考 塗装の浮き及び剥がれ・樋の外れ

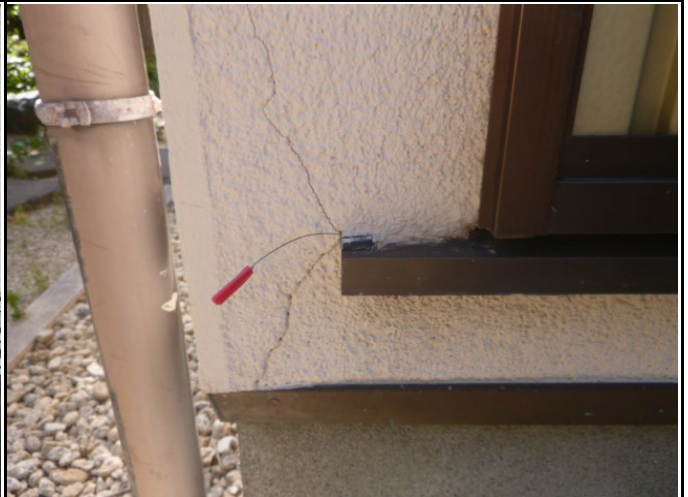
60

備考 開口部から伸びるひび割れ

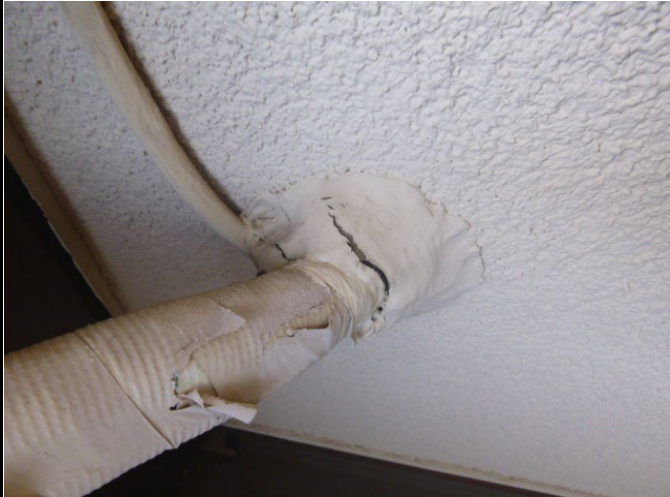
61

備考 配管貫通部パテの破断

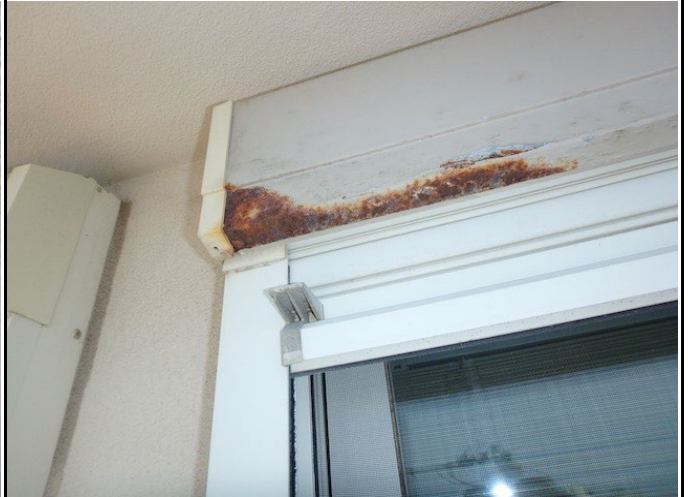
62

備考 外装シャッター鉄部の錆

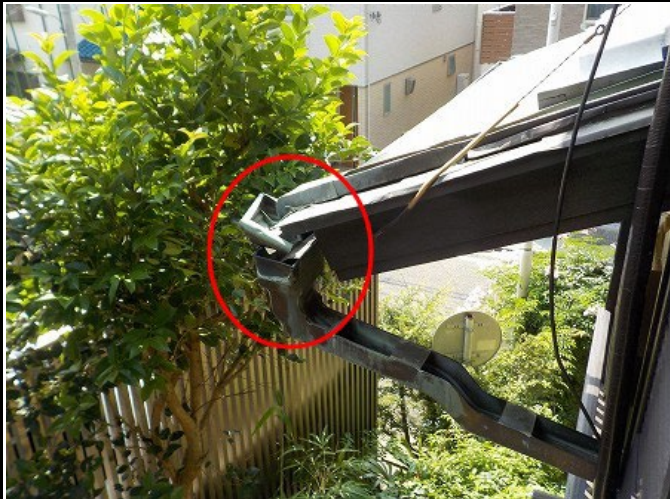
63

備考 樋の破損

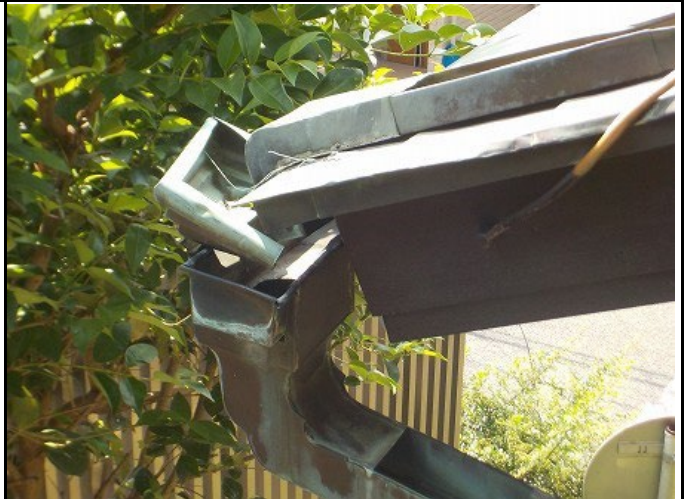
64

備考 前写真の近景

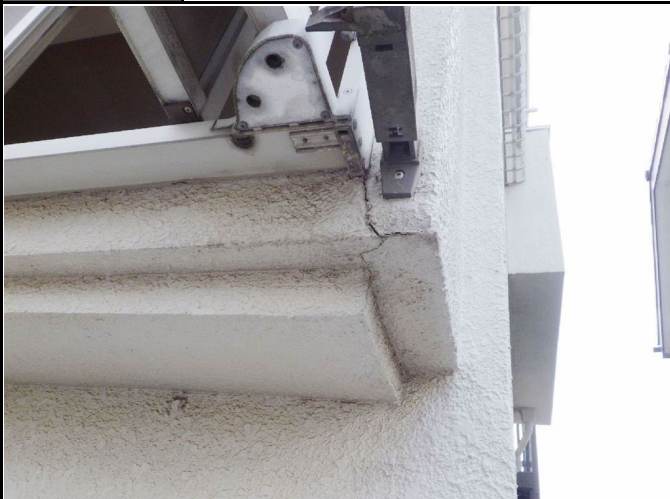
65

備考 外装材の著しいひび割れ

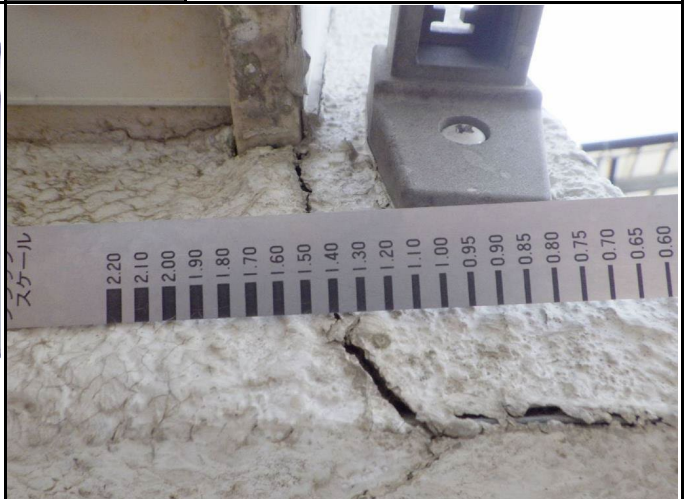
66

備考 前写真の近景
