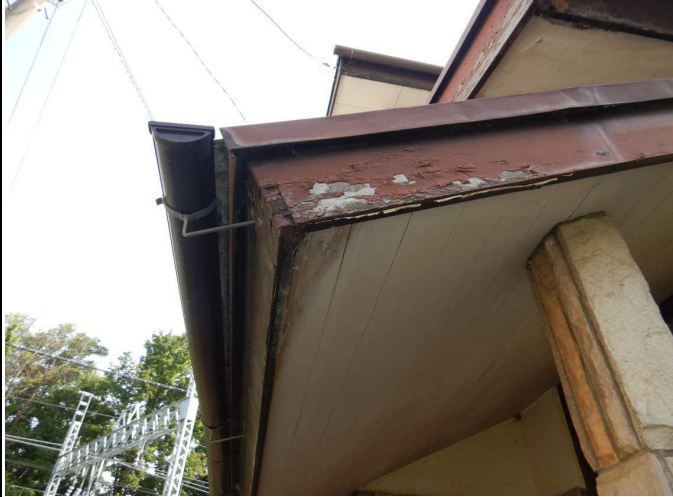
1

備考 破風及び軒天の著しい変色・雨漏りの可能性有り

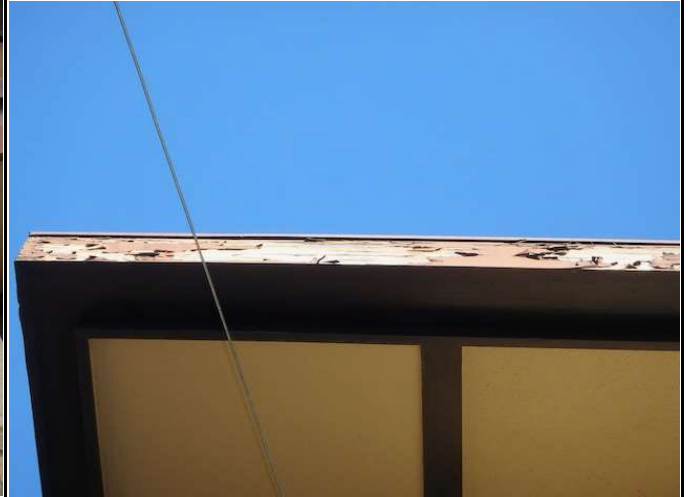
2

備考 塗装の剥がれ

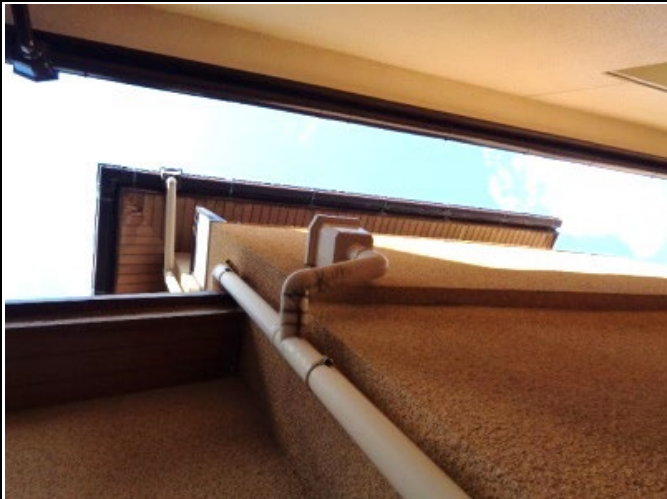
3

備考 軒天の水染み跡・風雨の吹上げ等による可能性があるが、雨漏りによる可能性も有り

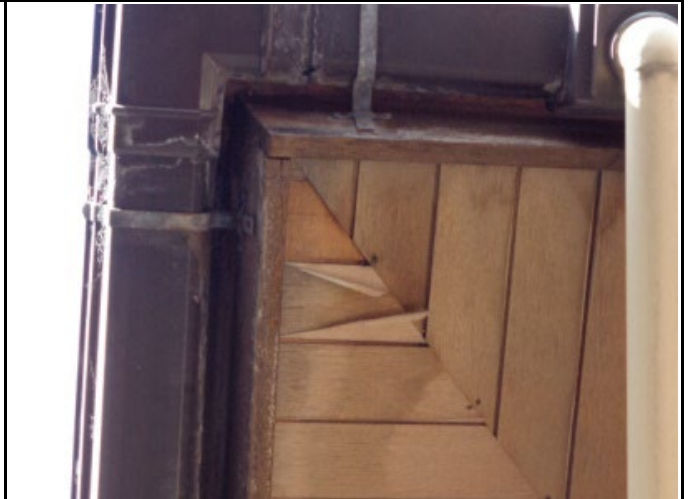
4

備考 前写真の近景

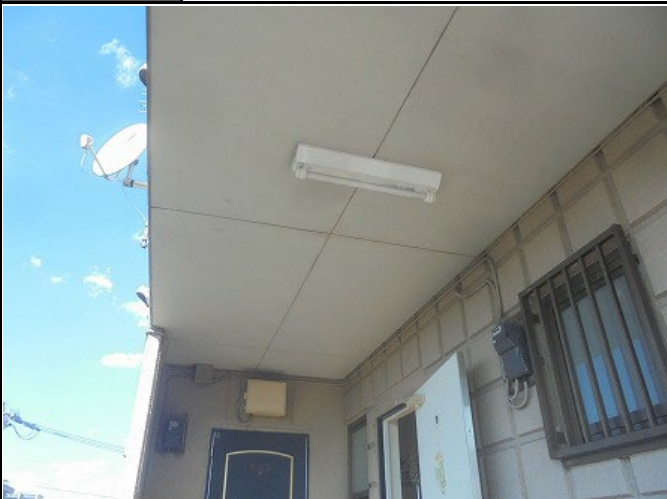
5

備考 軒天に水染み跡・雨漏りによるものと推測

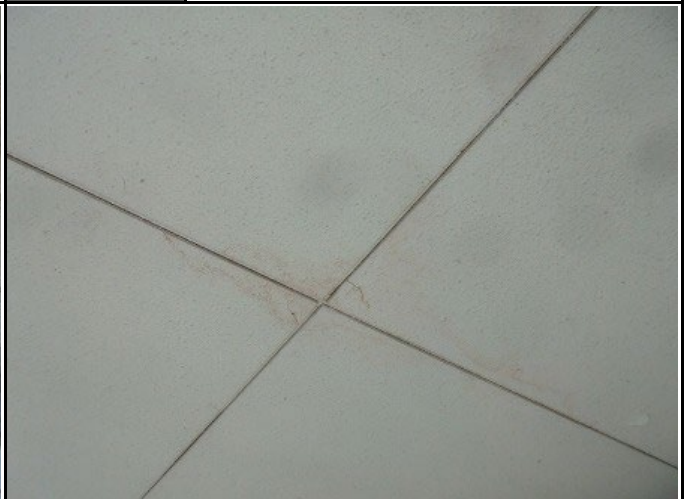
6

備考 前写真の近景

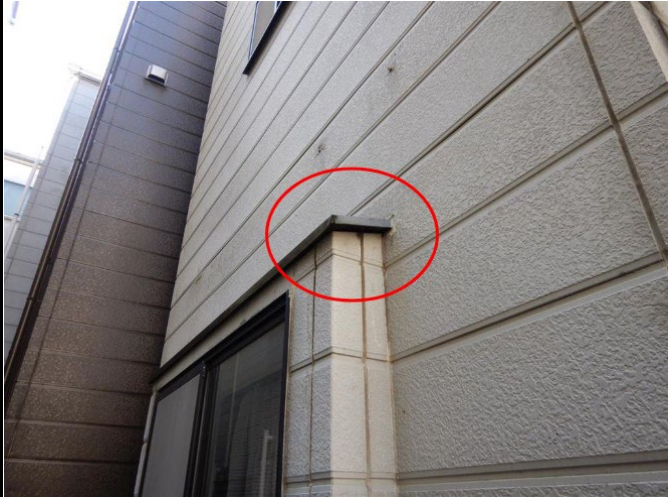
7

備考 出窓屋根裏側木部の腐食

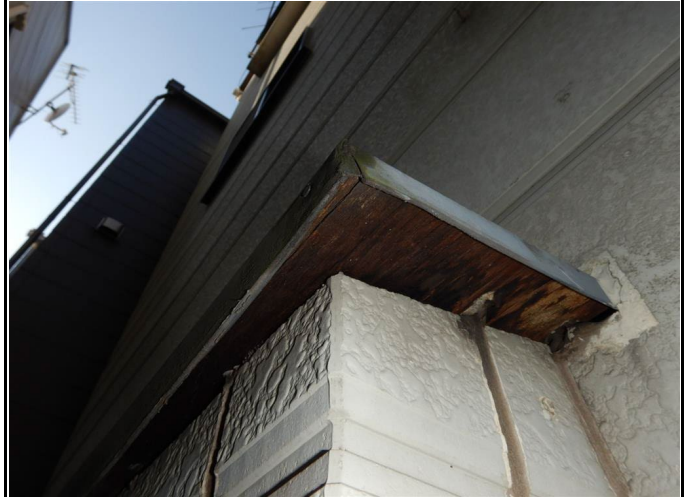
8

備考 前写真の近景

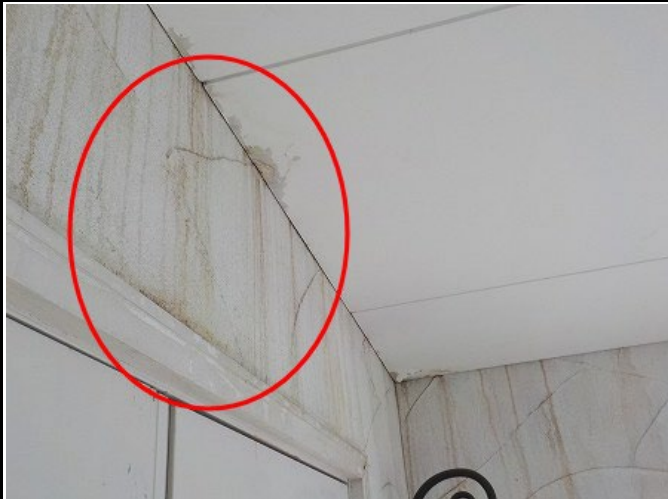
9

備考 軒天の水染み跡・腐朽・塗装の剥がれ

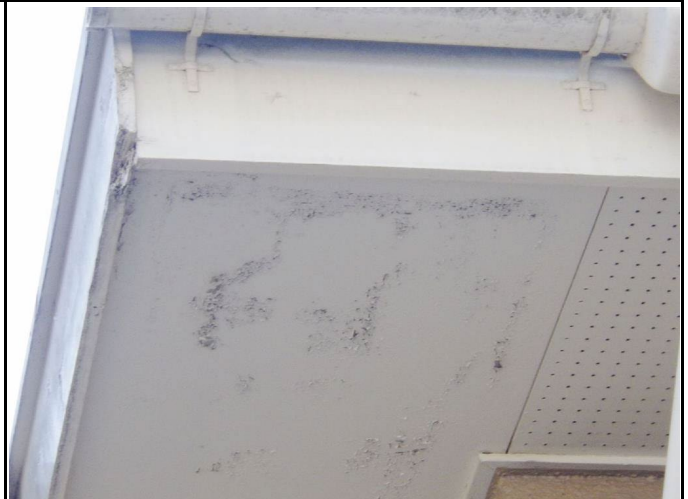
10

備考 軒天の水染み跡・風雨の吹上げ等による可能性があるが、雨漏りによる可能性も有り

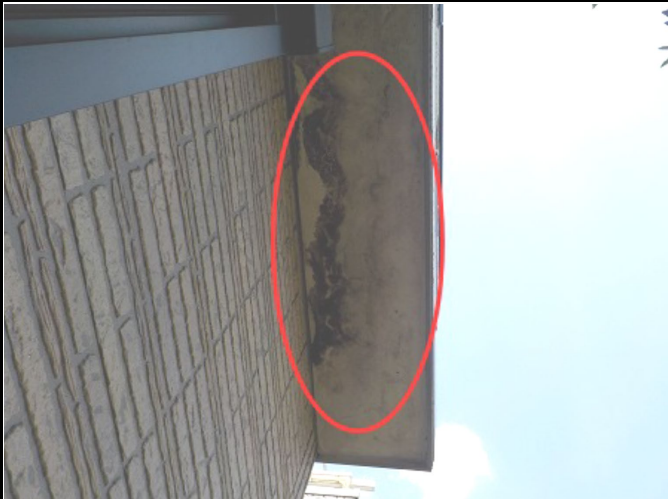
11

備考 軒天の水染み跡・樋からのオーバーフローによる可能性があるが、雨漏りによる可能性も有り

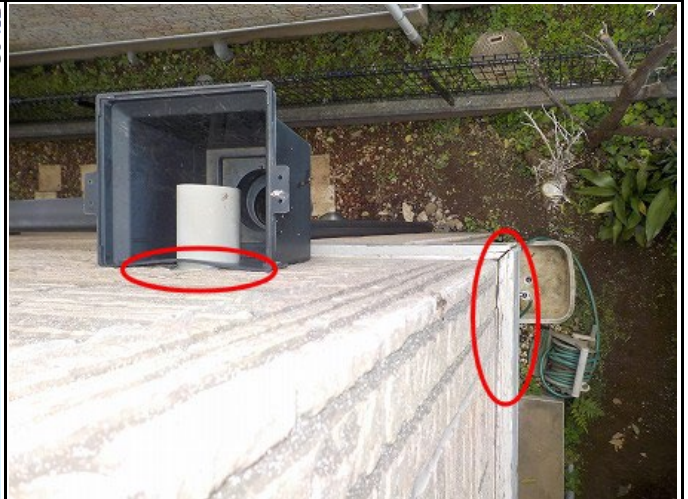
12

備考 前写真の直上外側（見下げ撮影）・外壁間隙・ドレン廻りにシーリング材の未施工

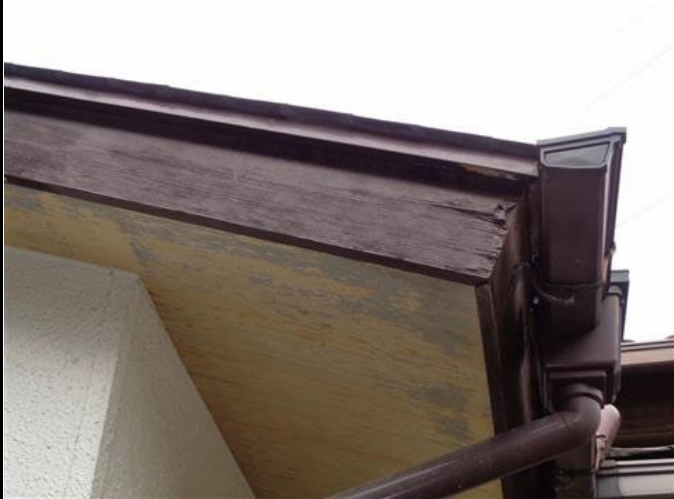
13

備考 軒天の水染み跡・風雨の吹上げ等による可能性があるが、雨漏りによる可能性も有り

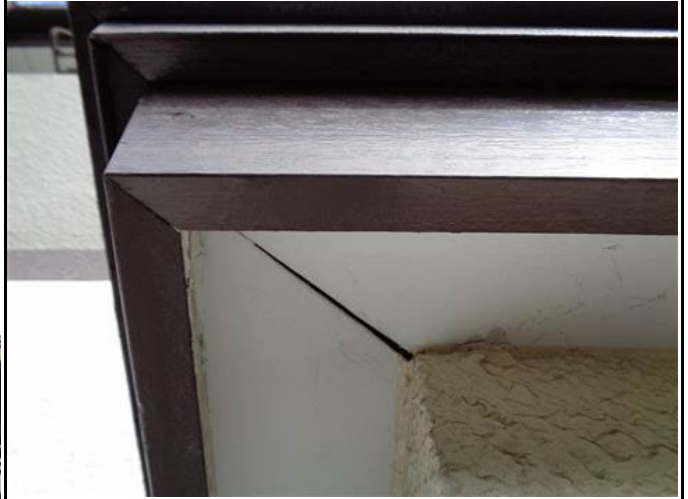
14

備考 軒天材の隙間

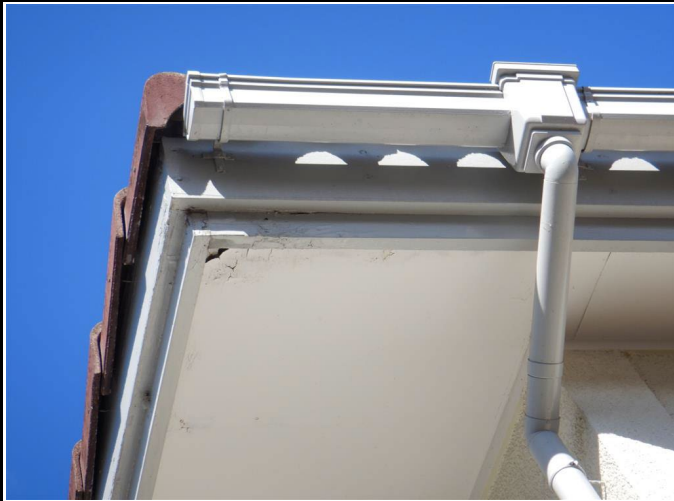
15

備考 軒天塗装の剥れ有り

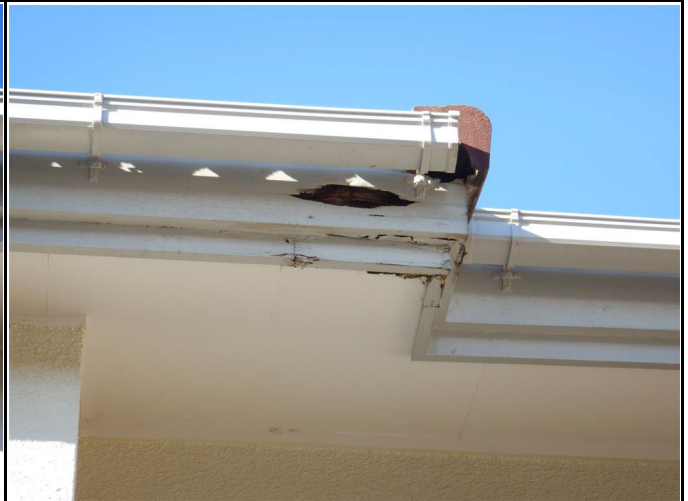
16

備考 破風板及び軒天の腐朽・雨漏りによる可能性有り

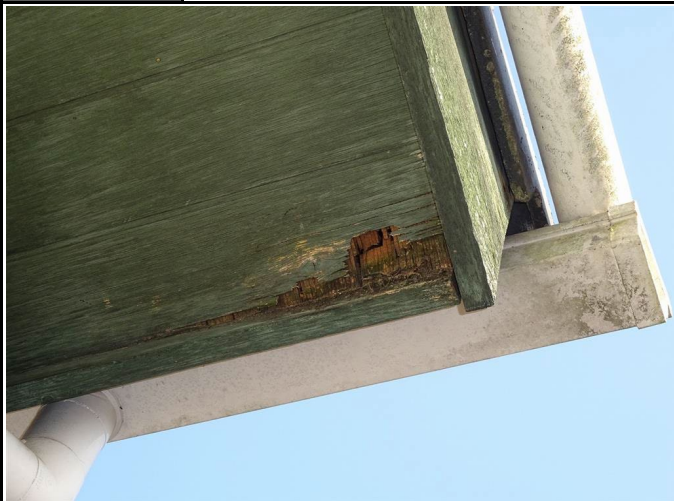
17

備考 軒天の水染み跡及び破損・風雨の吹上げ等による可能性があるが、雨漏りによる可能性も有り
