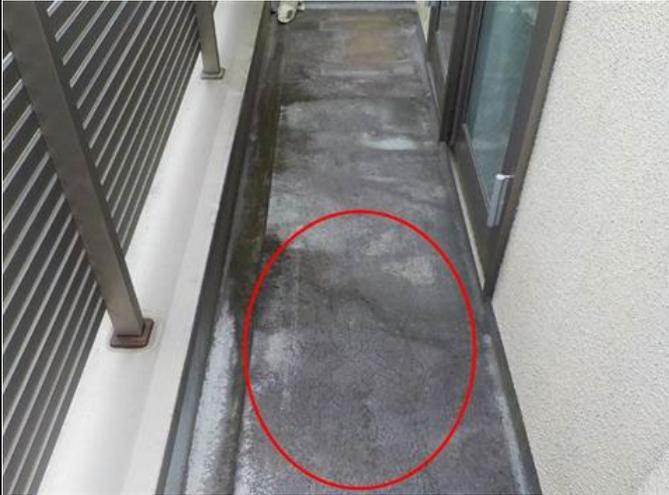
1

備考 防水保護層の著しいひび割れ

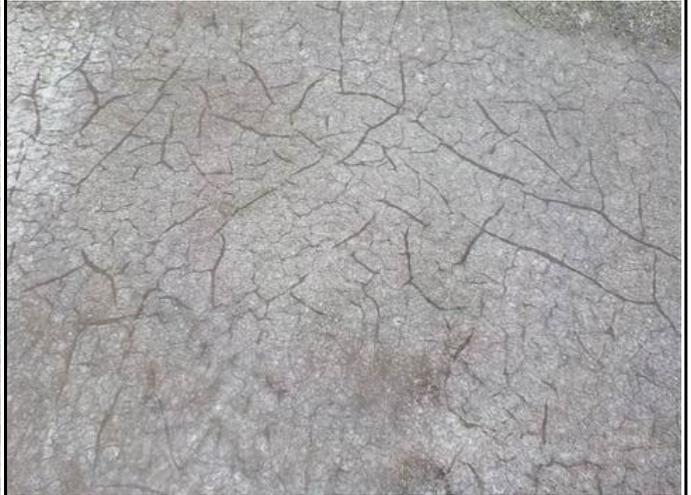
2

備考 前写真の近景

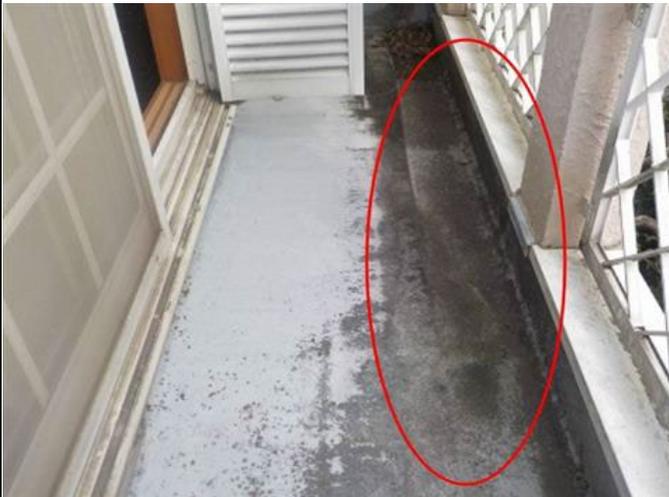
3

備考 防水保護層の変色

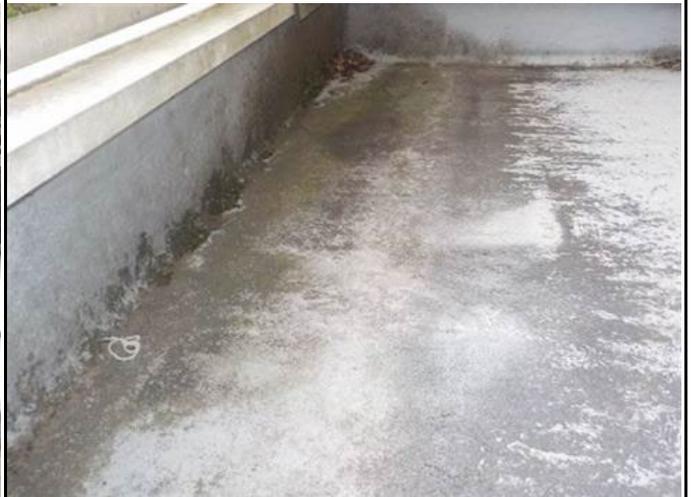
4

備考 前写真の近景

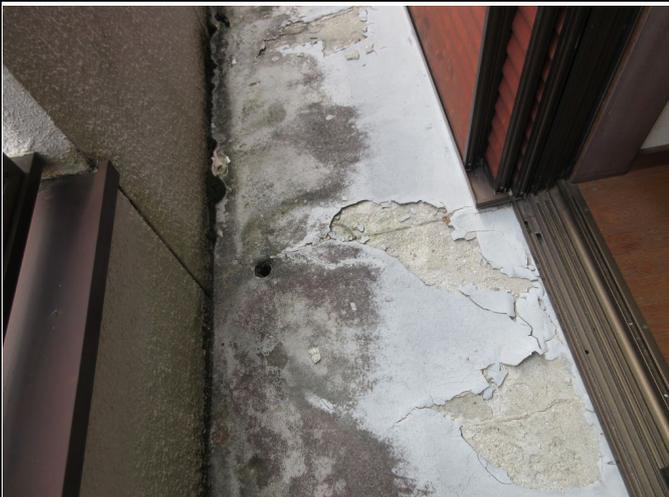
5

備考 防水保護層の著しい剥がれ

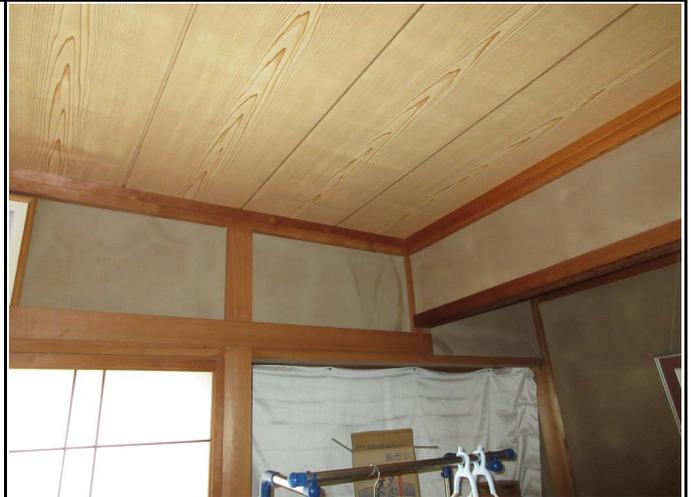
6

備考 前写真の直下室内に水染み跡有り

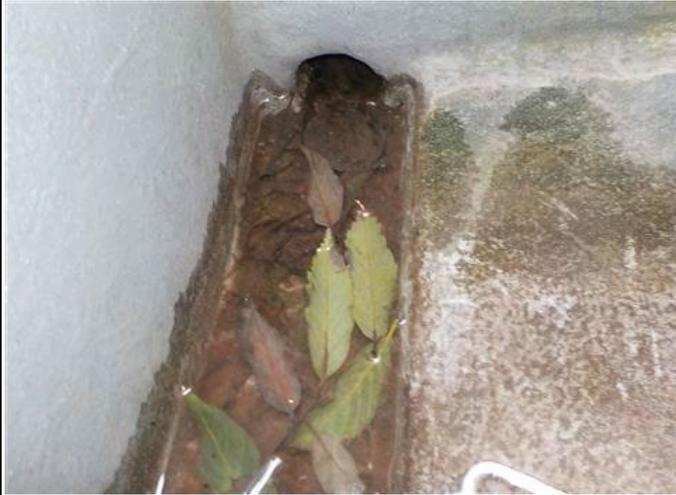
7

備考 排水口の詰り

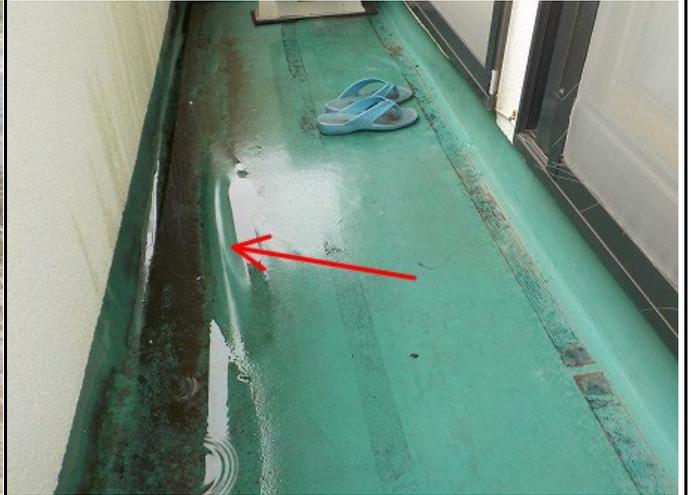
8

備考 防水保護層の浮き

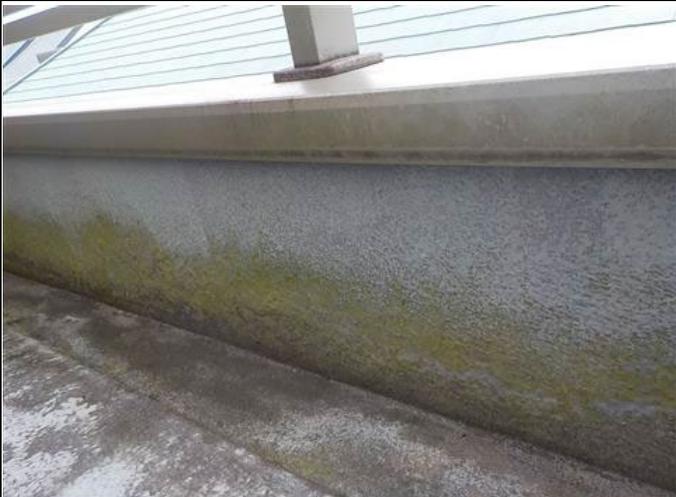
9

備考 バルコニー防水保護層の変色

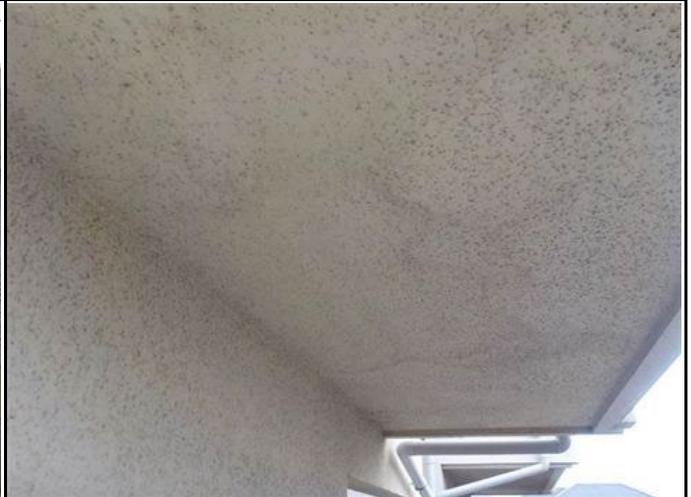
10

備考 前写真の直下軒天の水染み跡

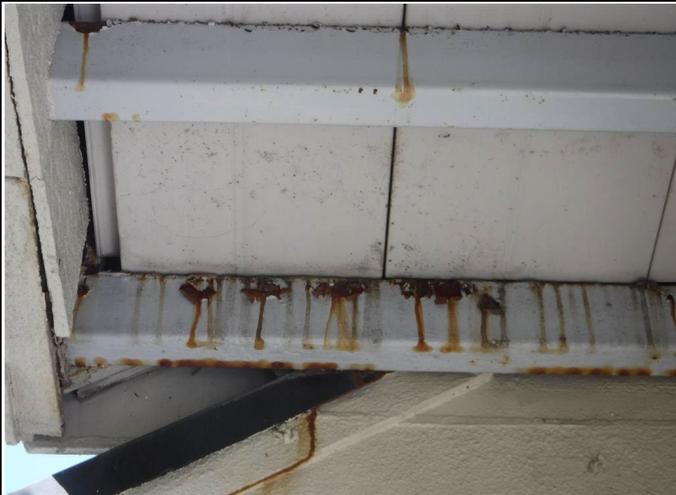
11

備考 バルコニー床面支持部材に錆有り

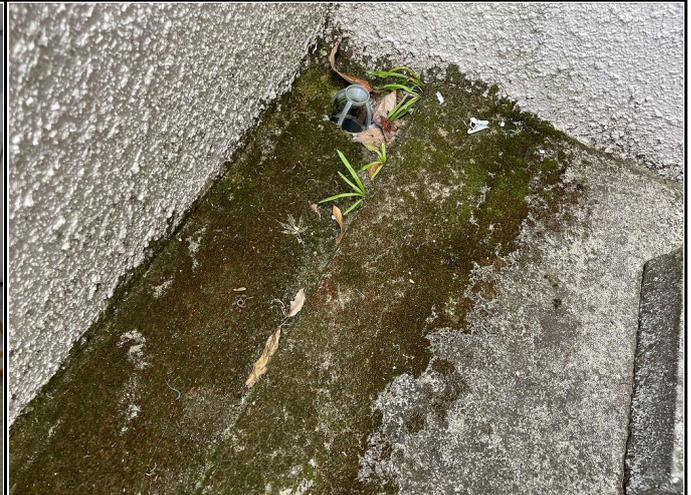
12

備考 床面に著しいコケの発生・排水口の詰まり

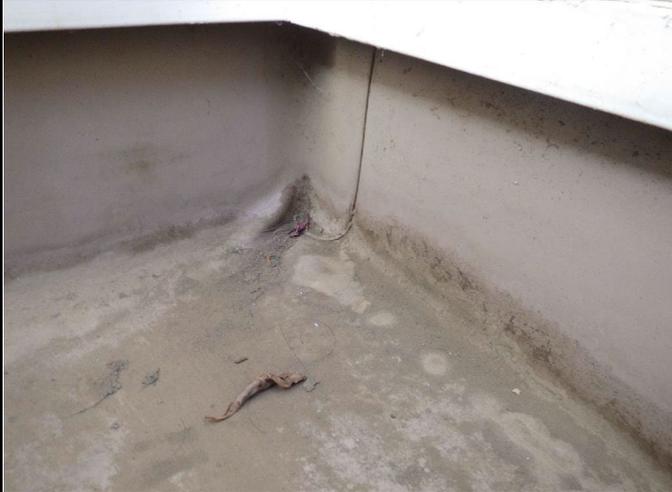
13

備考 防水保護層の膨れ

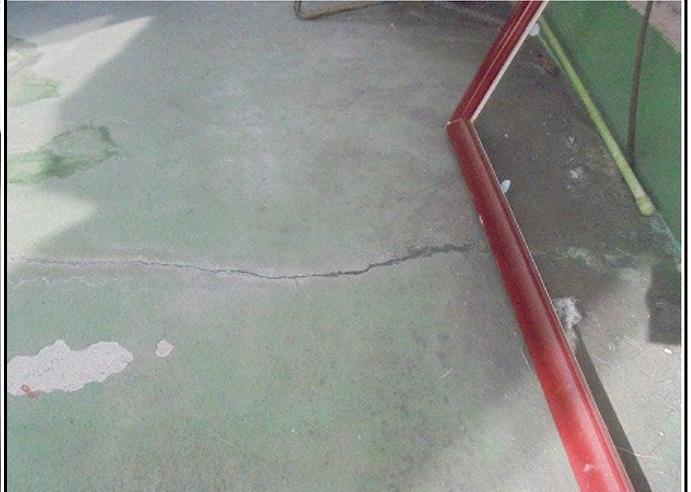
14

備考 床面のひび割れ

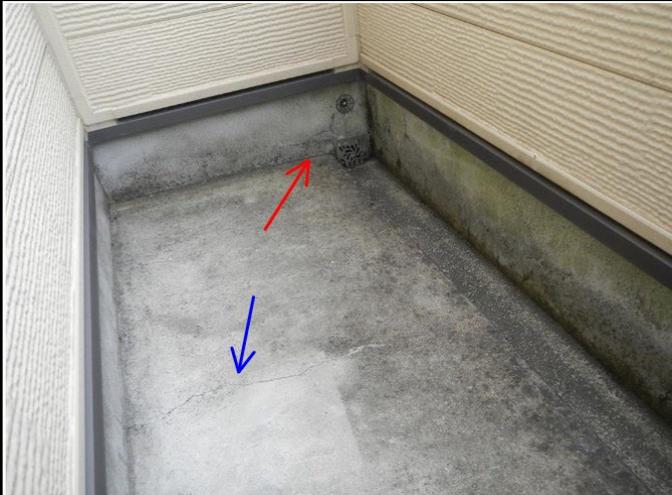
15

備考 防水保護層のひび割れ

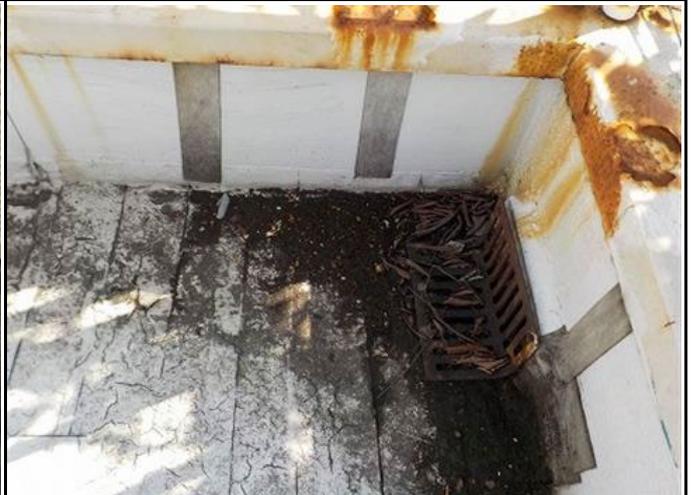
16

備考 防水層ひび割れ・ドレンの詰まり・笠木の錆

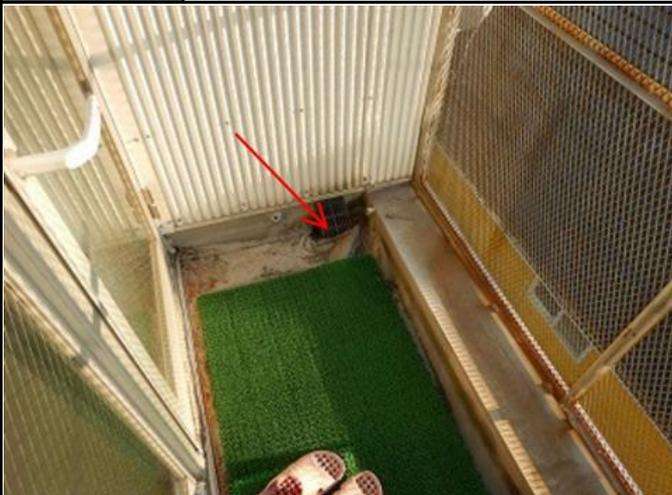
17

備考 塩ビシートへの膨れ

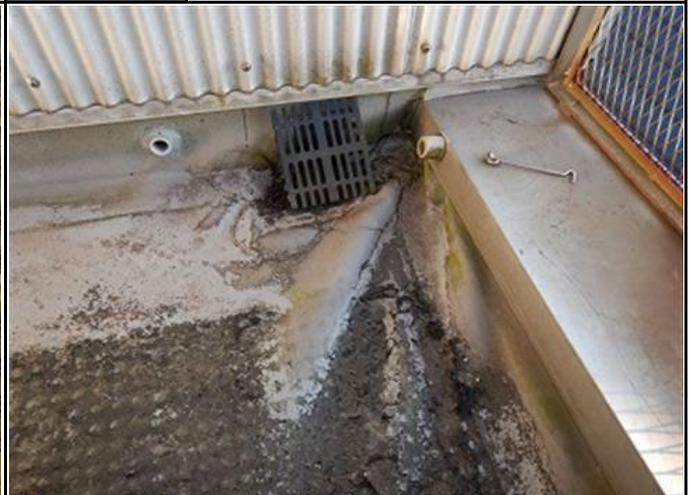
18

備考 前写真の近景
