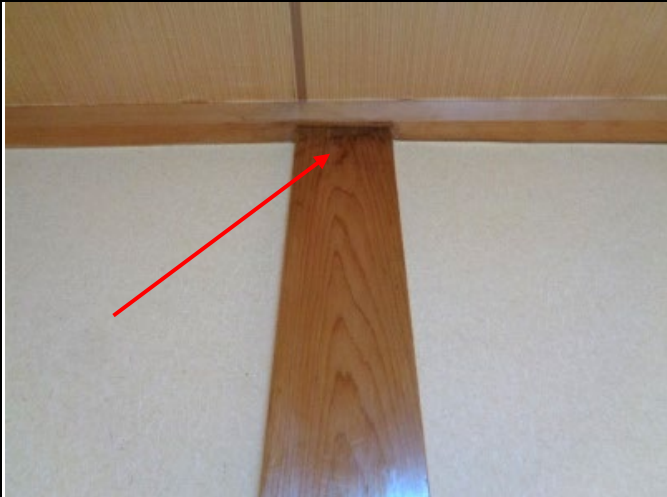
1

備考 水染み跡・雨漏りによる可能性有り

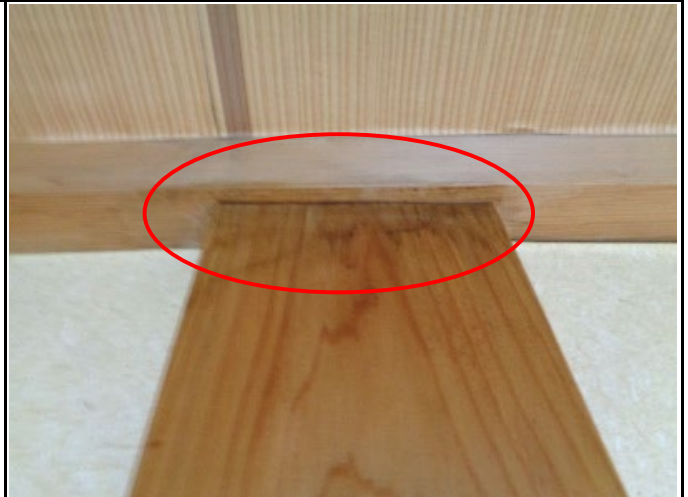
2

備考 前写真の近景

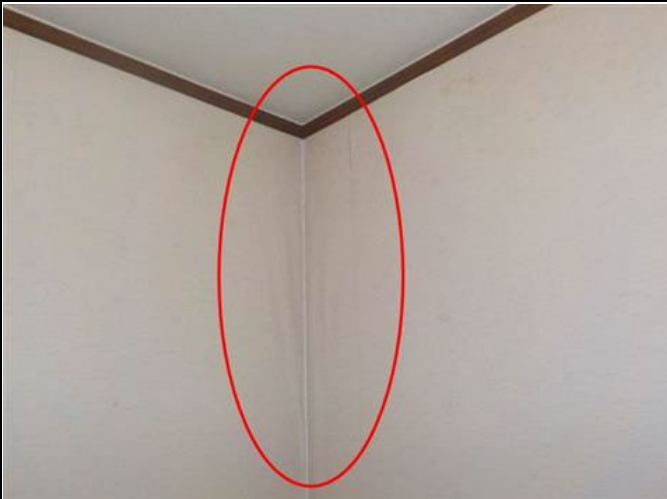
3

備考 壁の水染み跡・雨漏りによる可能性有り

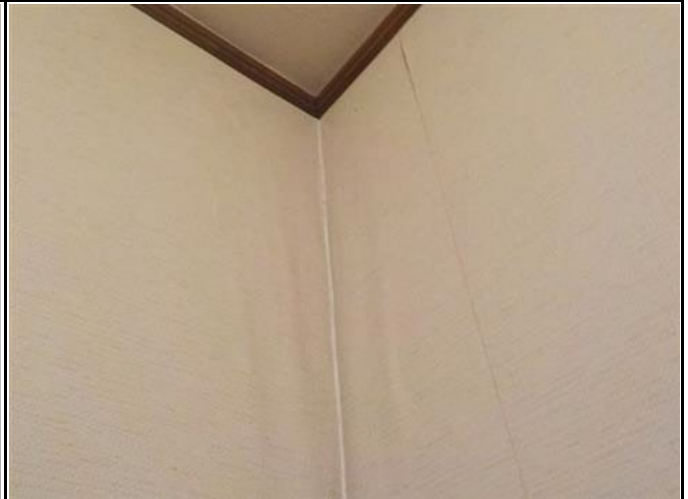
4

備考 前写真の近景

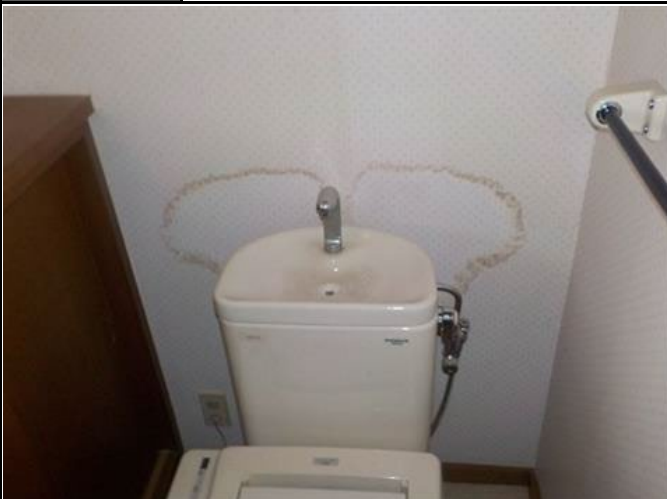
5

備考 壁の水染み跡・雨漏りによる可能性が有るが給排水管からの漏水による可能性も有り

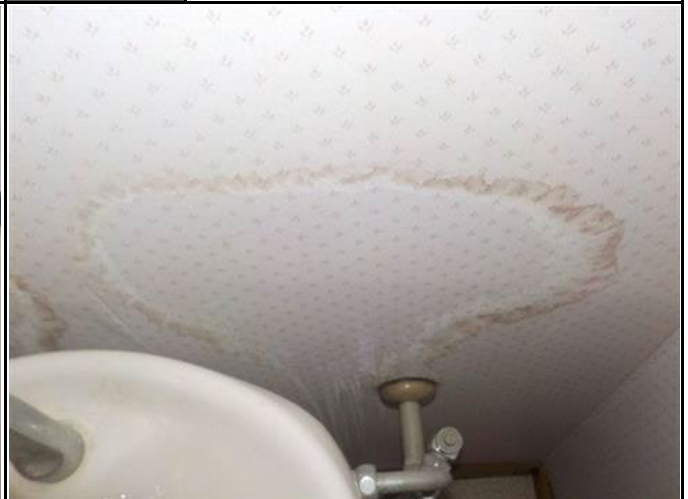
6

備考 前写真の近景

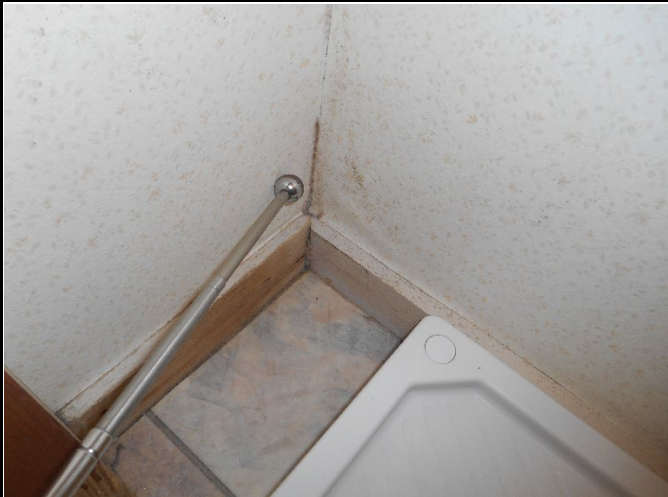
7

備考 洗面室コーナー下部にクロス仕上げ浮き・床下側に水染み跡有り

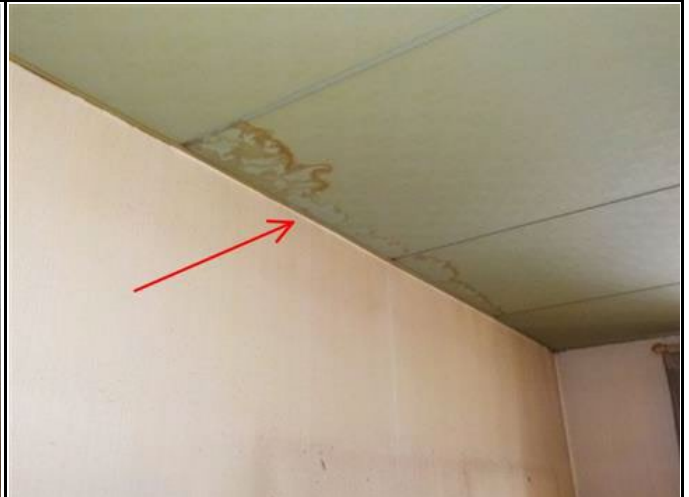
8

備考 天井の水染み跡、変色・雨漏りによる可能性有り

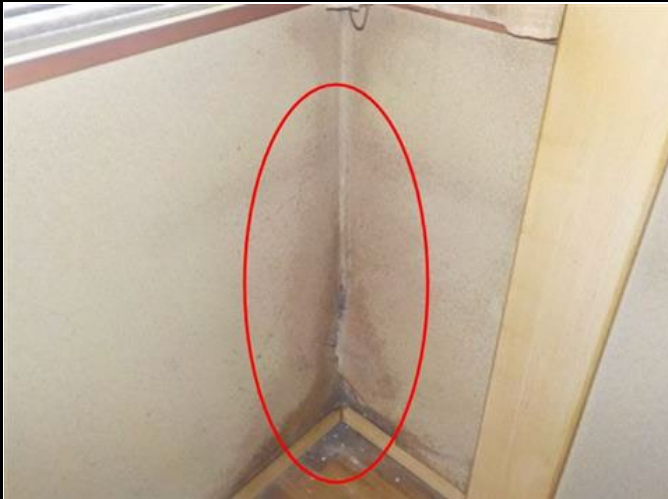
9

備考 壁の水染み跡、変色、浮き、剥がれ

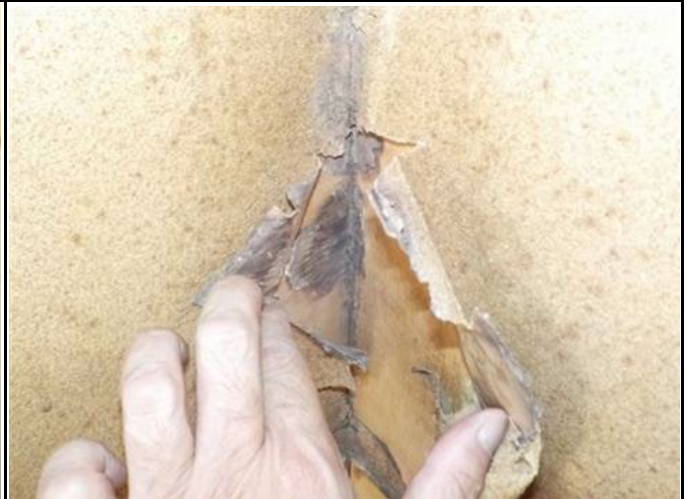
10

備考 前写真の近景

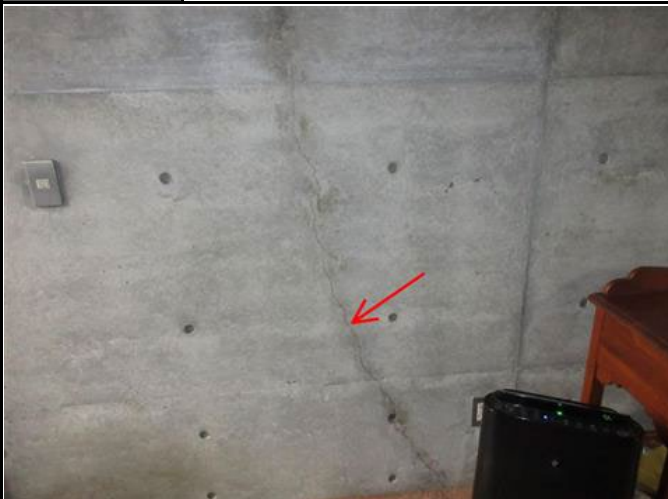
11

備考 内壁のひび割れ

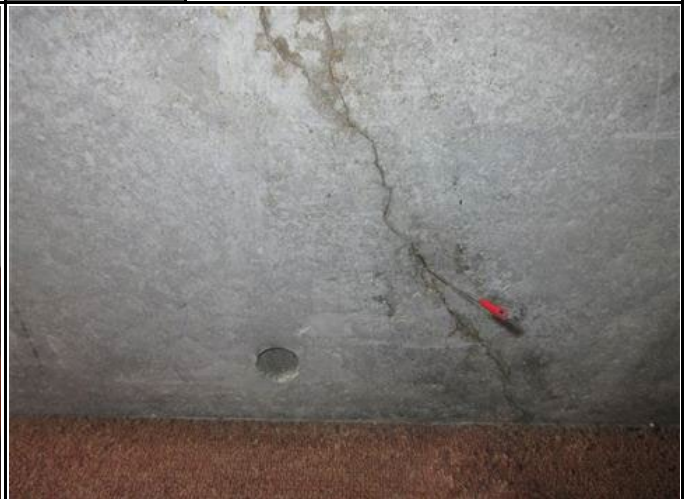
12

備考 前写真の反対側

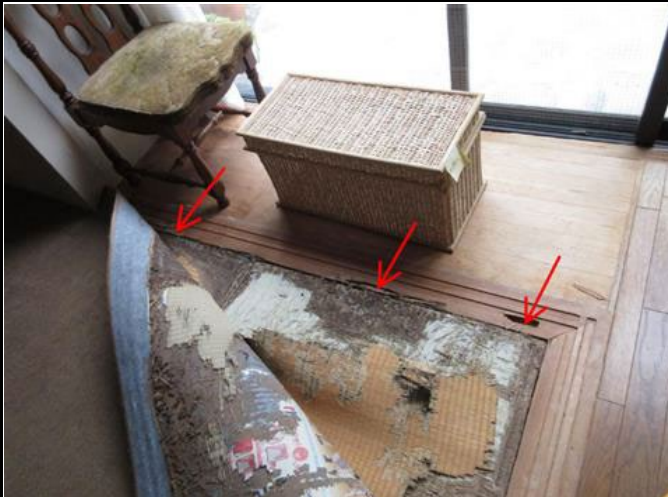
13

備考 敷居、畳の蟻害

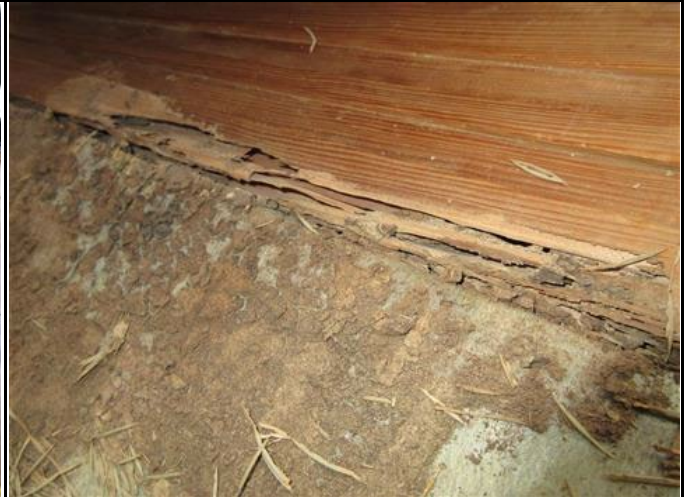
14

備考 前写真の近景

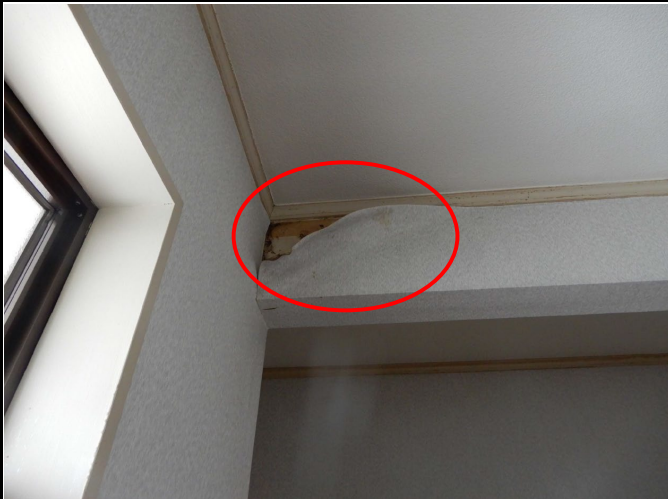
15

備考 壁クロス剥がれ・雨漏りの可能性有り

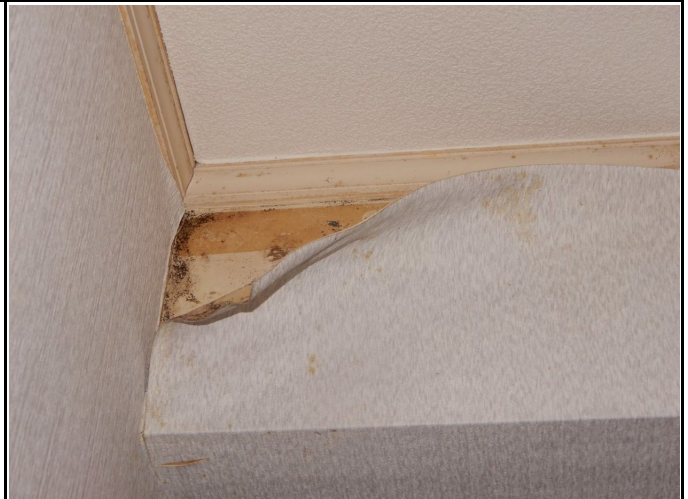
16

備考 前写真の近景

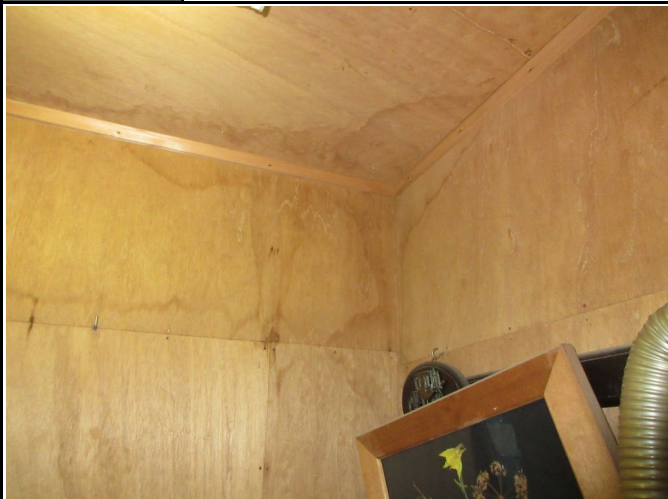
17

備考 壁及び天井に水染み跡・雨漏りの可能性有り

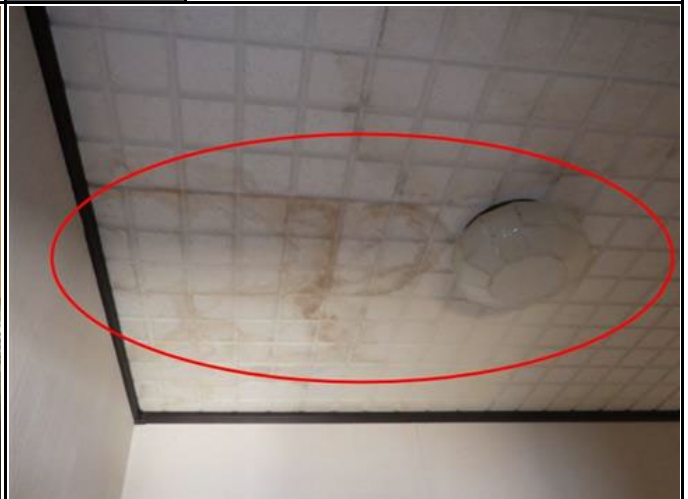
18

備考 天井の水染み跡・直上2階トイレ給排水管からの漏水による可能性有り

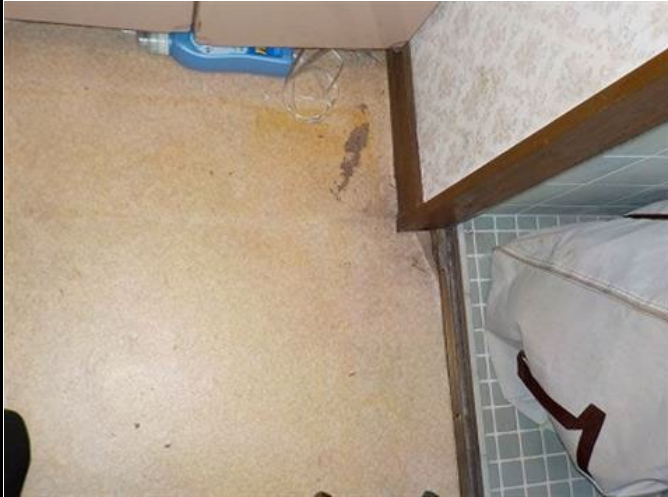
19

備考 床の水染み跡、変色、浮き、剥がれ腐朽（直下床下土台に水染み跡有り）

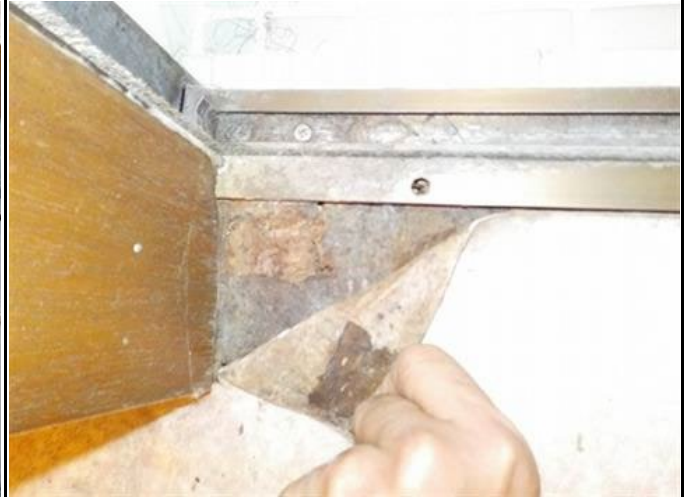
20

備考 前写真の近景

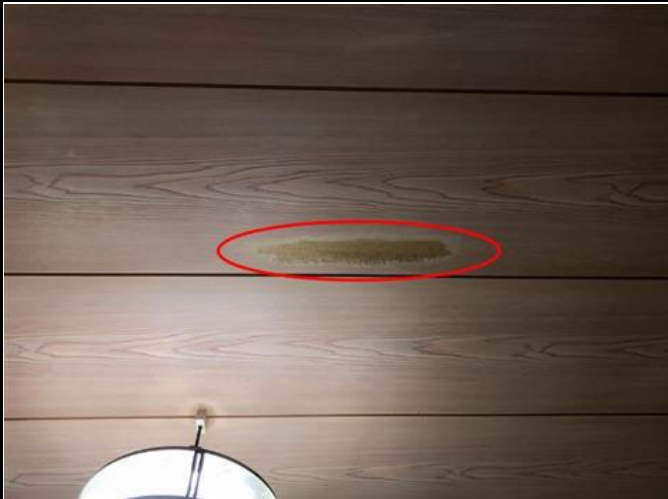
21

備考 天井の水染み跡、変色・雨漏りによる可能性有り

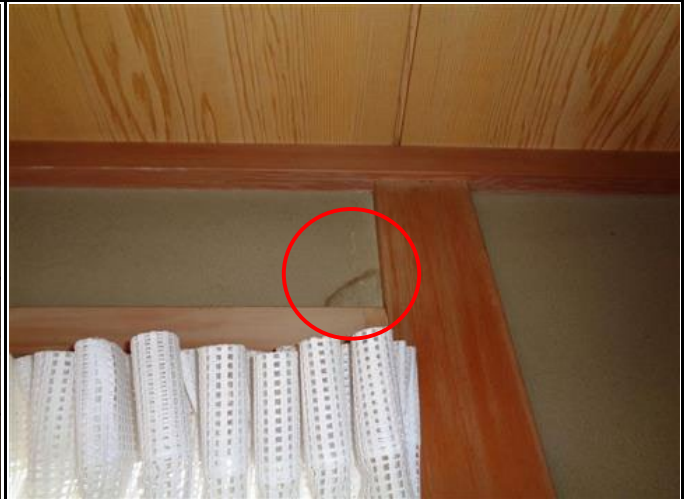
22

備考 内壁の水染み跡、変色・雨漏りによる可能性有り

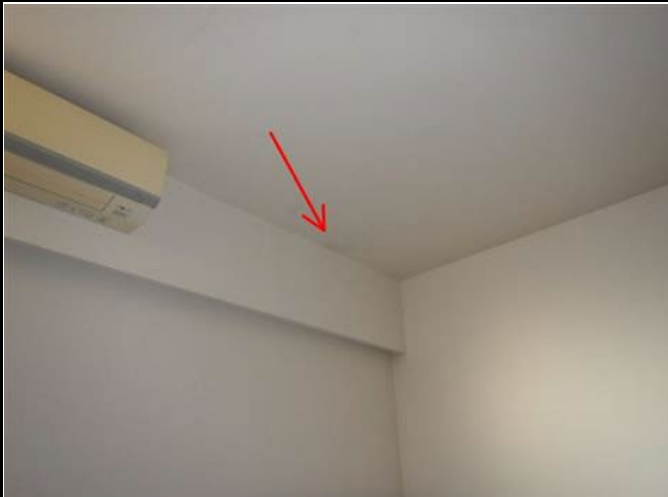
23

備考 天井に水染み跡・雨漏り若しくは過去の給排水管からの漏水による可能性有り

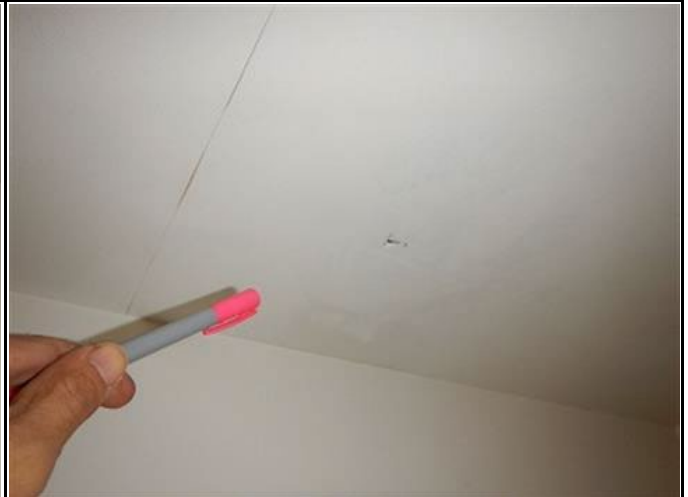
24

備考 前写真の近景

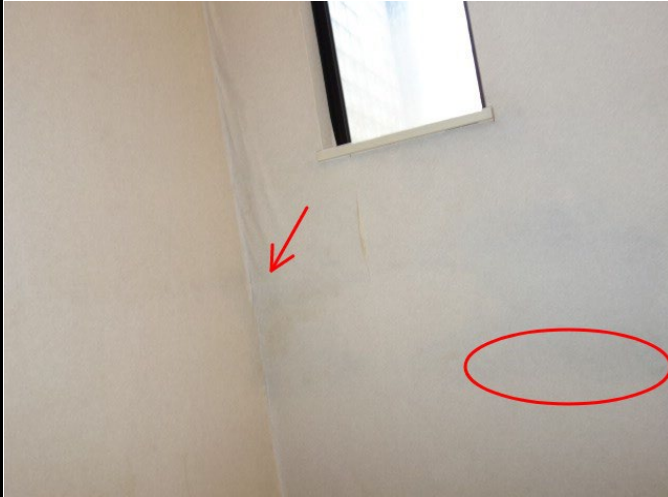
25

備考 壁クロスの変色、浮き・雨漏りによる可能性有り

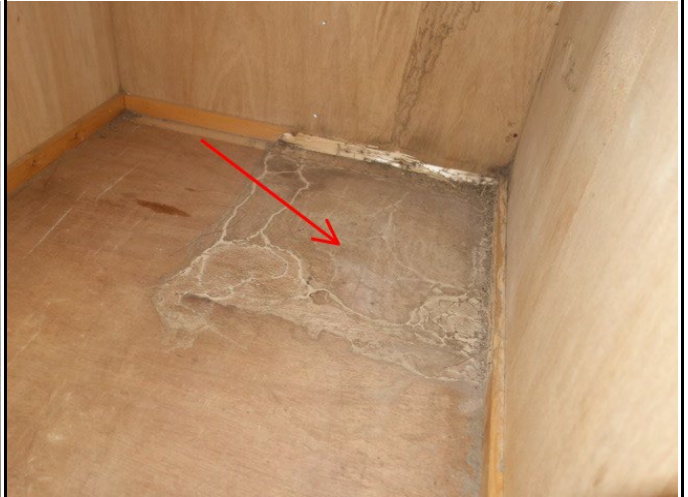
26

備考 床の水染み跡・木部の蟻害・雨漏りによる可能性有り

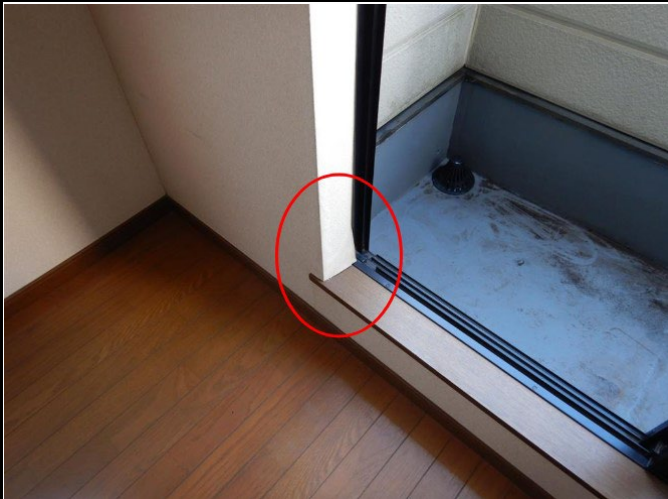
27

備考 窓枠のクロスの剥がれ・結露による可能性が有るが、雨漏りによる可能性も有り

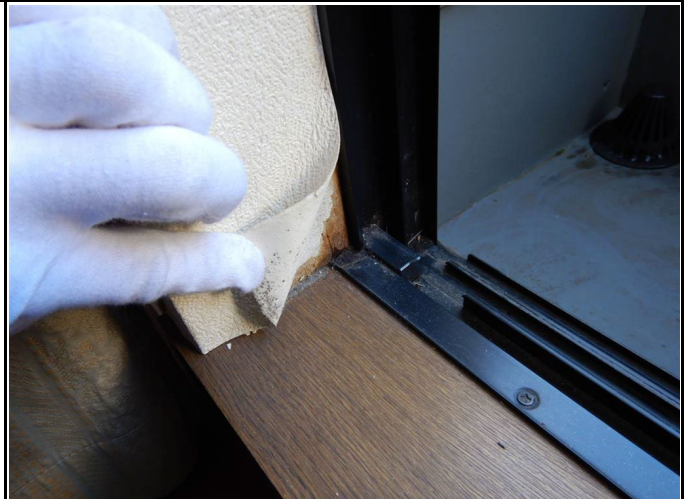
28

備考 前写真の近景

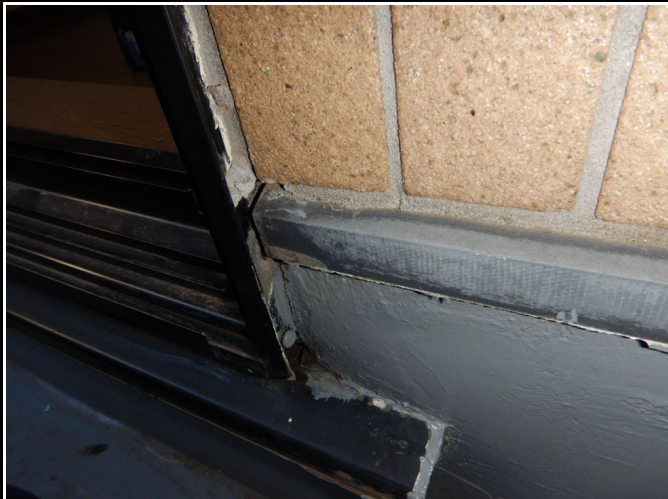
29

備考 前写真の反対側・シーリング材の欠損

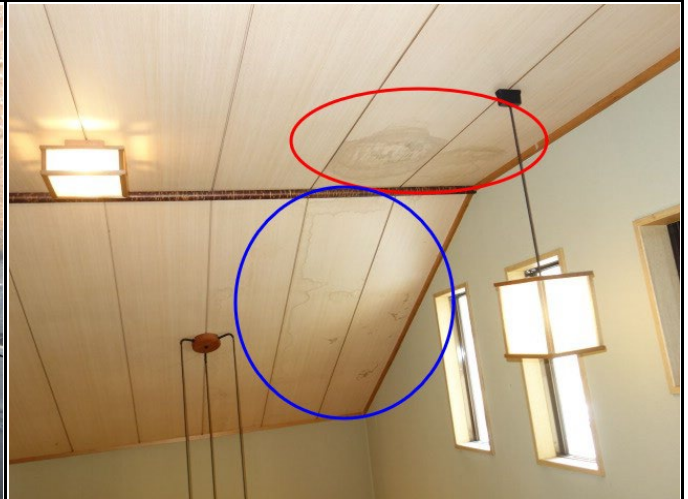
30

備考 天井の水染み跡・雨漏りによる可能性有り

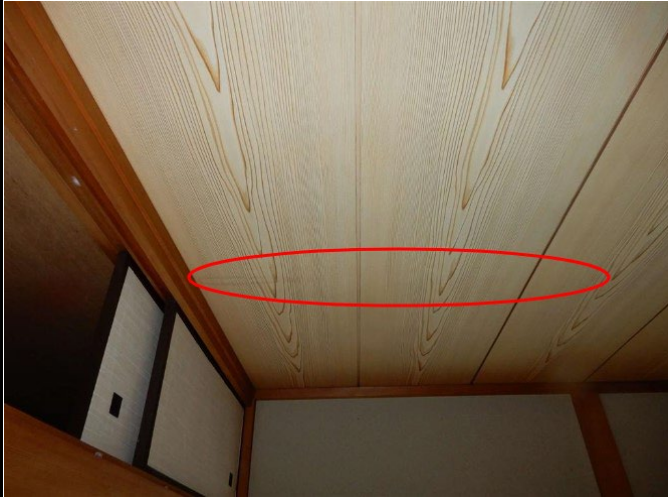
31

備考 天井の水染み跡・雨漏りによる可能性有り

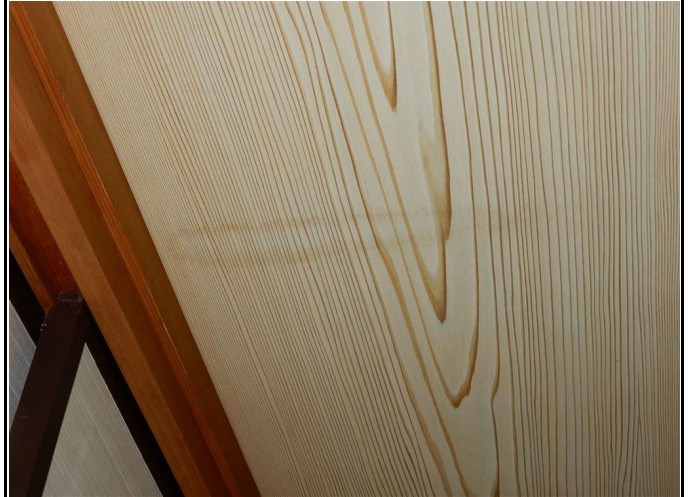
32

備考 前写真の近景

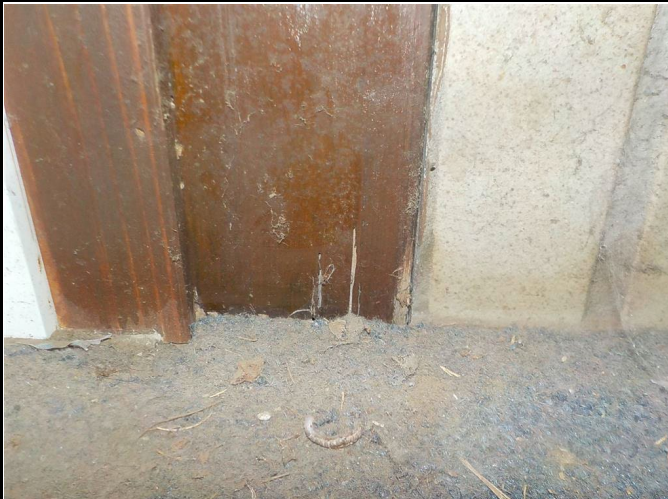
33

備考 玄関木枠の蟻害

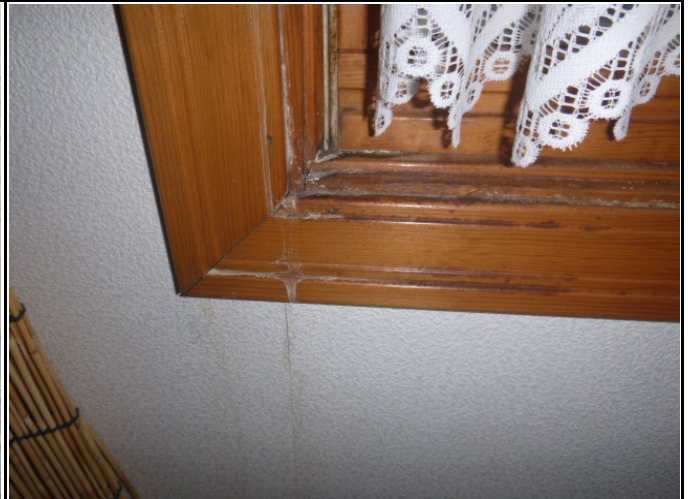
34

備考 木製サッシ枠、窓枠及び壁クロスの水染み跡・雨漏りによる可能性有り

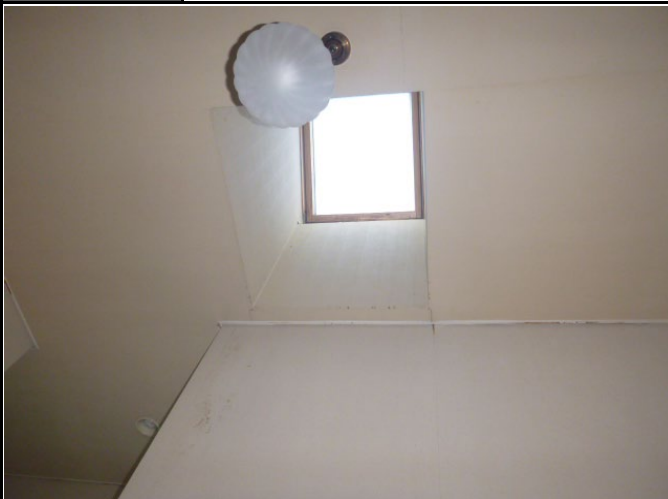
35

備考 窓枠の水染み跡、変色、クロスの剥がれ・結露による可能性が有るが、雨漏りによる可能性も有り

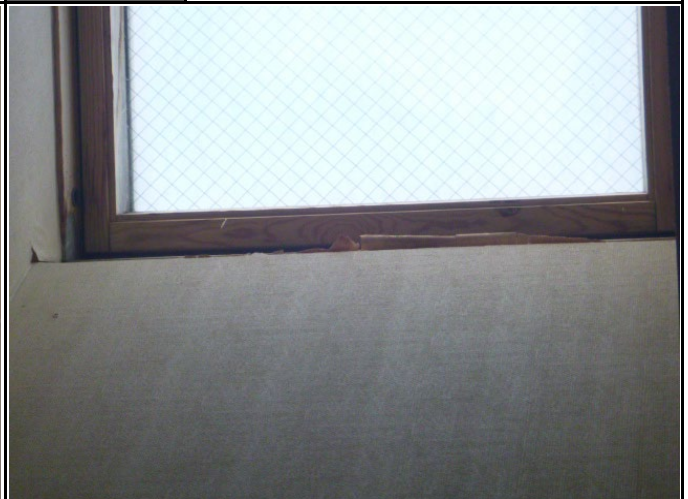
36

備考 前写真の近景

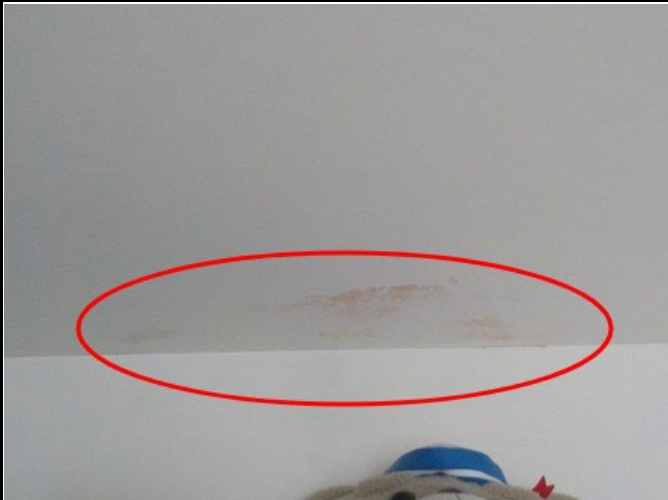
37

備考 天井の水染み跡、変色・直上バルコニー防水層にひび割れ有り

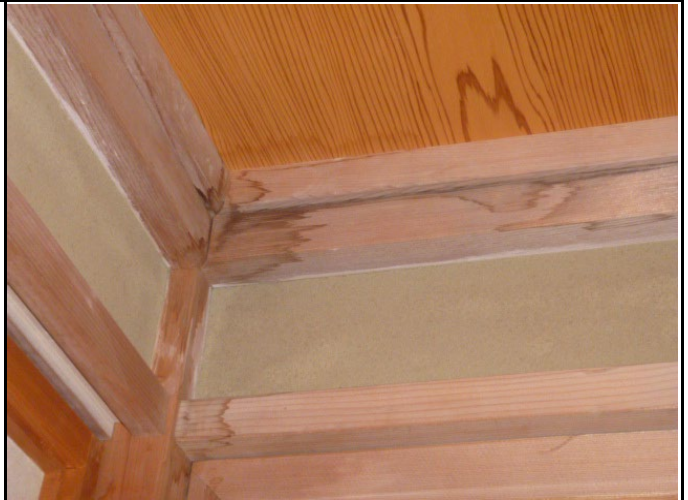
38

備考 天井及び壁の水染み跡、変色・雨漏りによる可能性有り

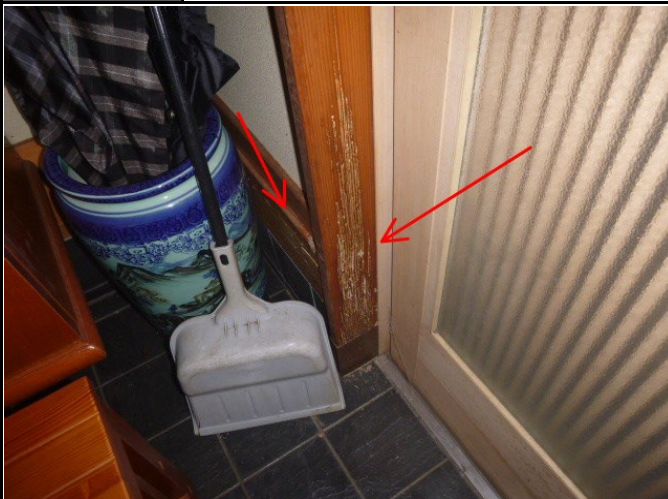
39

備考 木枠の蟻害

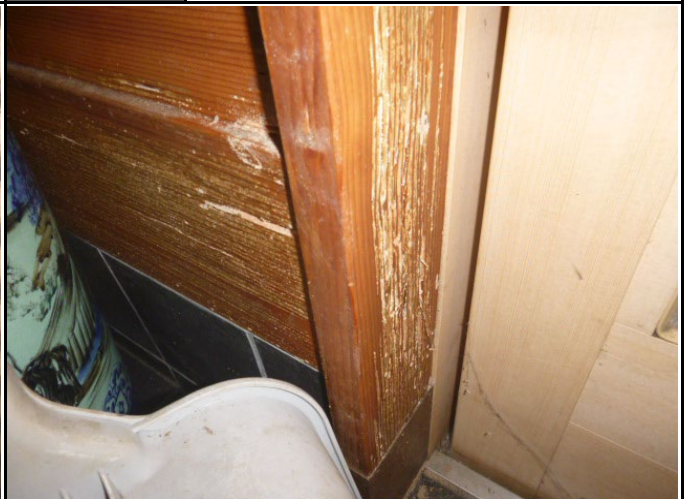
40

備考 前写真の近景

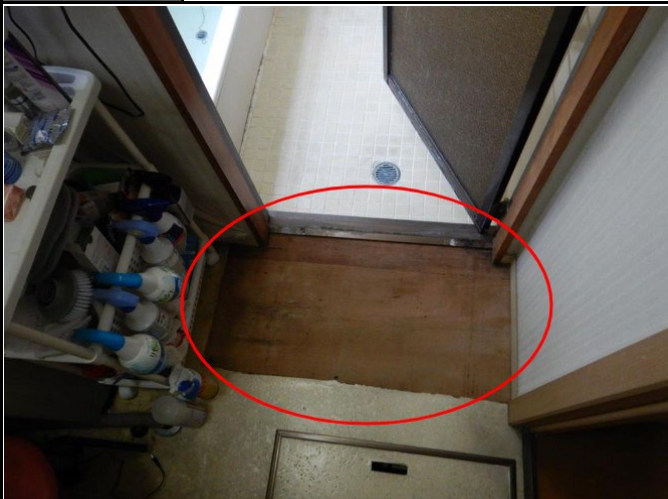
41

備考 洗面室床の浮き、剥がれ・湿気、カビ等によるものと推測・直下の床下側に木部の腐食有り

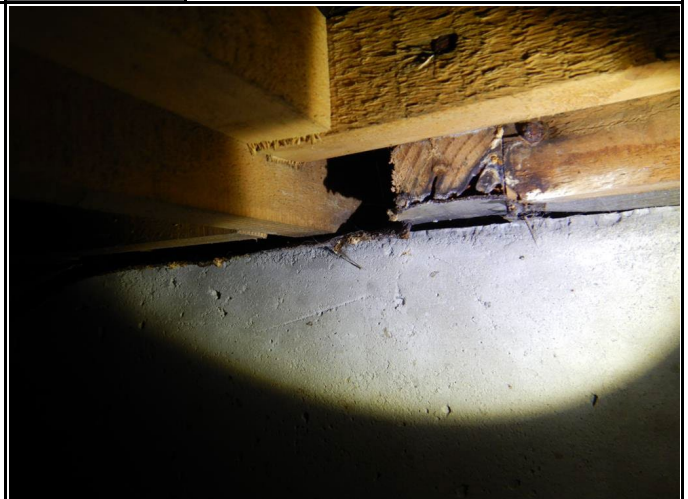
42

備考 前写真の直下・土台等木部の腐朽・浴室洗い場からの漏水及び湿気によるものと推測

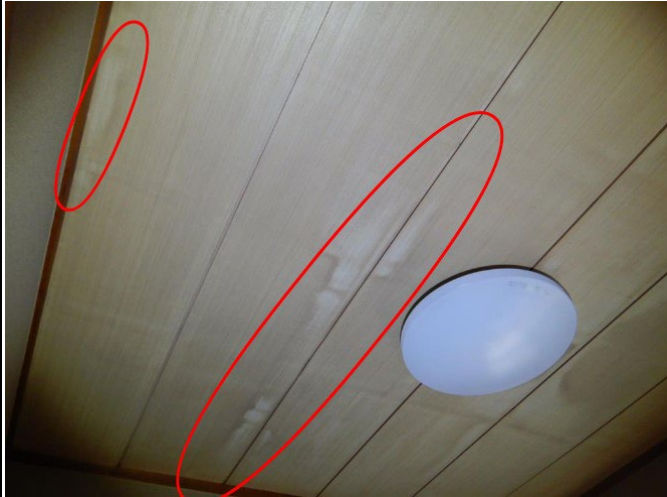
43

備考 天井の水染み跡、変色・雨漏りによる可能性が有るが日焼けなどの経年症状による可能性も有り

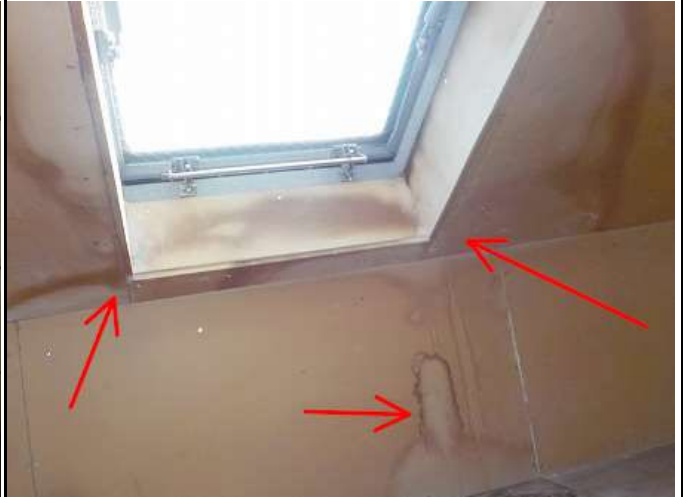
44

備考 トップライト周辺天井および壁の水染み跡・雨漏りによる可能性有り

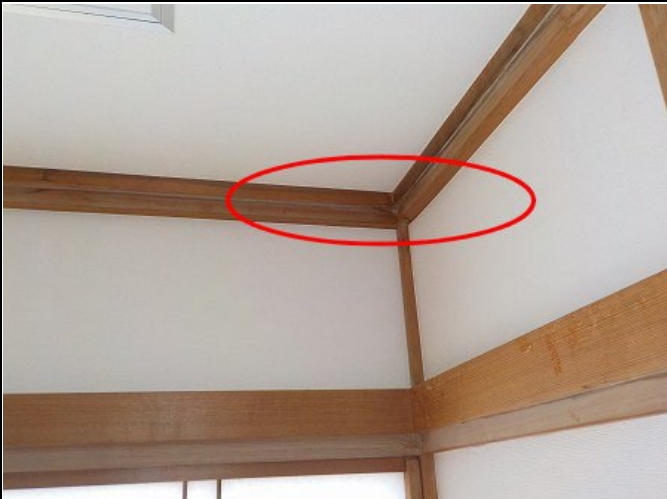
45

備考 廻縁等木部の水染み跡、変色・直上の天井裏内に水染み跡有り

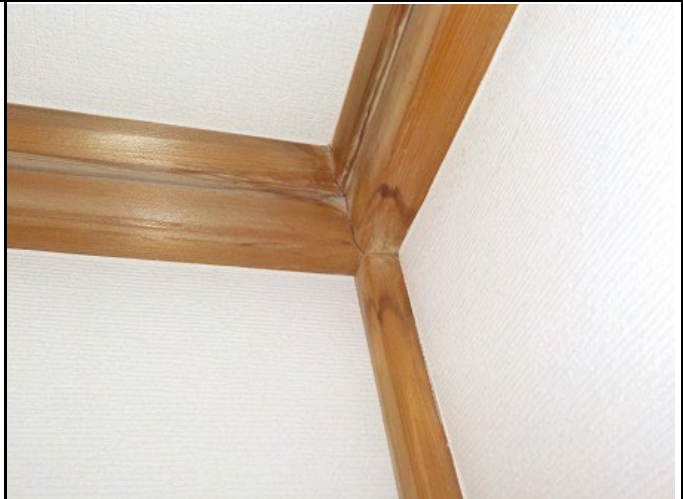
46

備考 前写真の近景

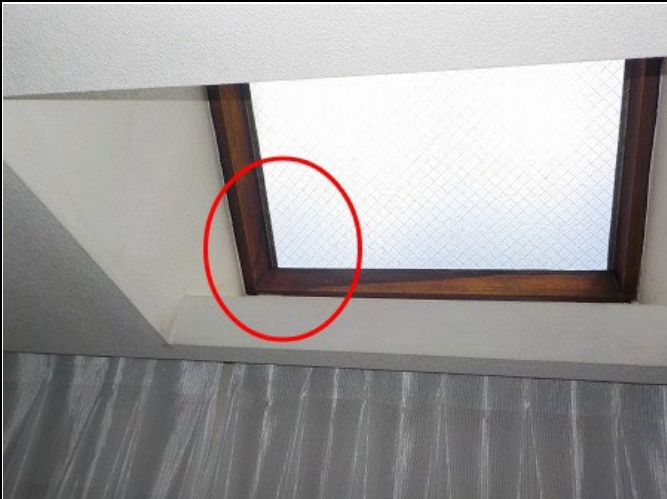
47

備考 窓枠の水染み跡、変色・結露による可能性が有るが、雨漏りによる可能性も有り

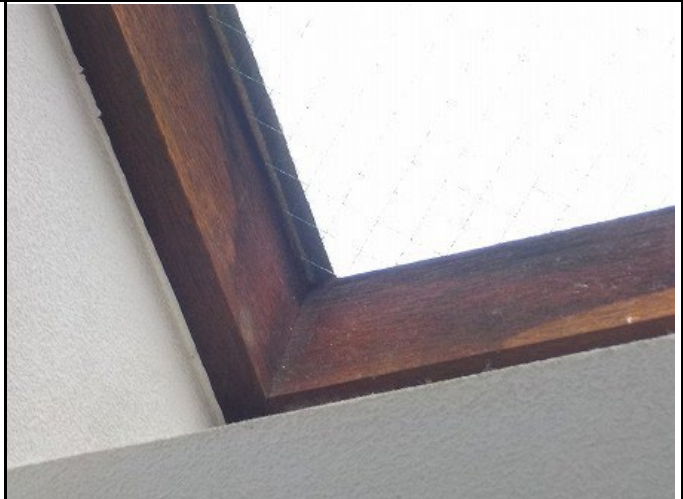
48

備考 前写真の近景

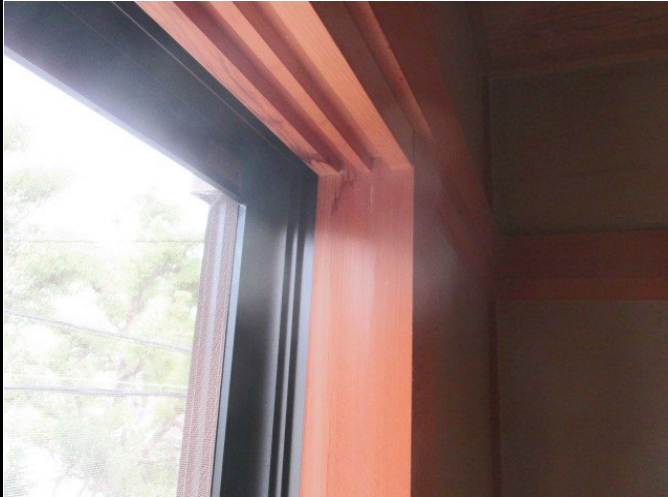
49

備考 内障子枠の水染み跡・雨漏りによる可能性有り

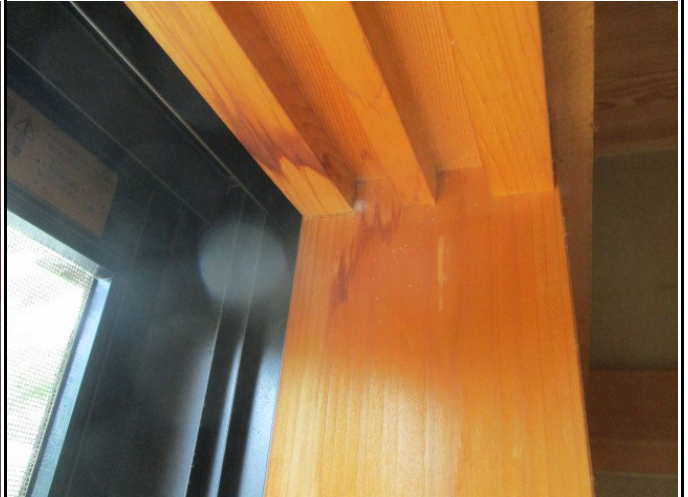
50

備考 前写真の近景

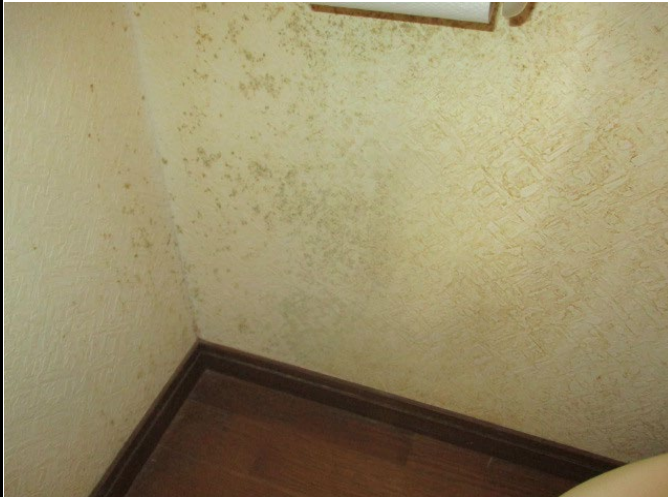
51

備考 壁クロスの変色・湿気、カビ等によるものと推測

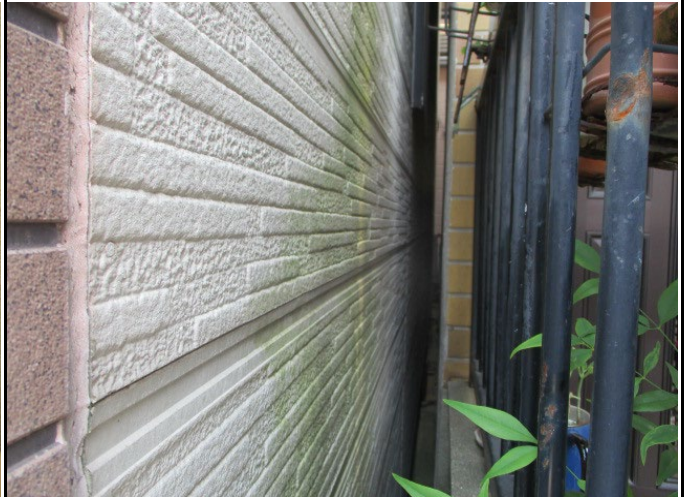
52

備考 前写真の外装側

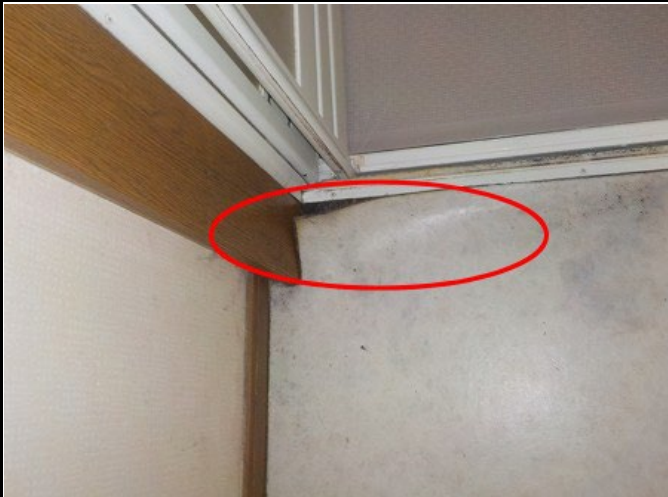
53

備考 洗面室床の剥がれ腐朽・使用時の水がかりによるものと推測

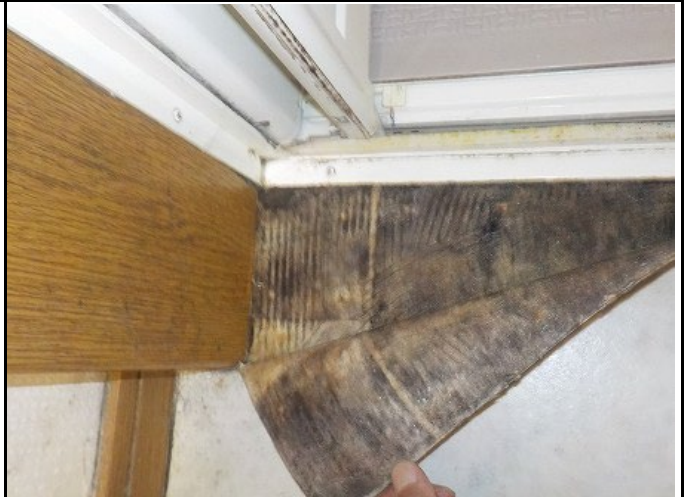
54

備考 前写真の近景

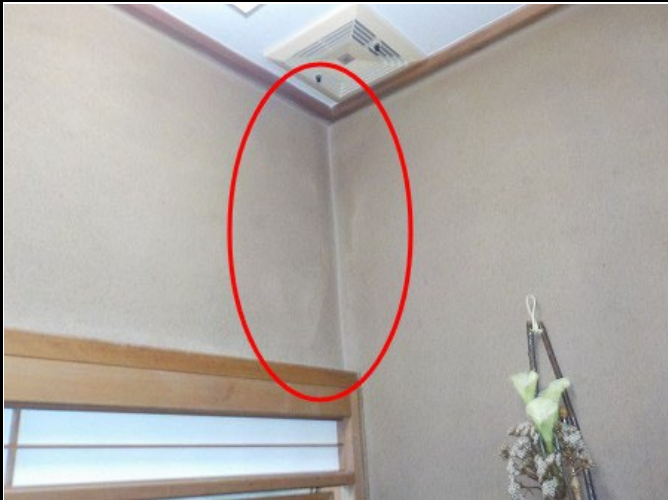
55

備考 壁の水染み跡、変色・外装等に特段の事象無し・換気口からの風雨の吹込みによる可能性が有るが、雨漏りによる可能性も有り

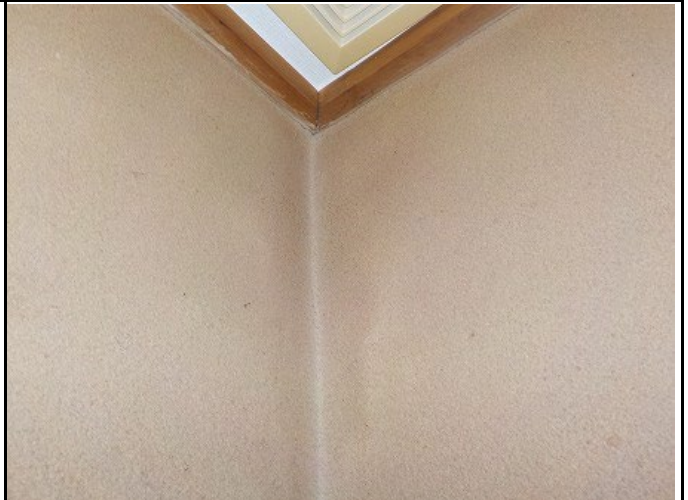
56

備考 前写真の近景

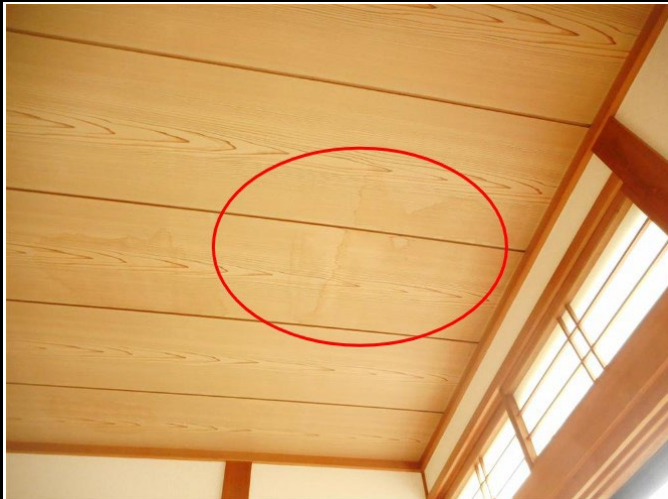
57

備考 天井の水染み跡・雨漏りによる可能性有り

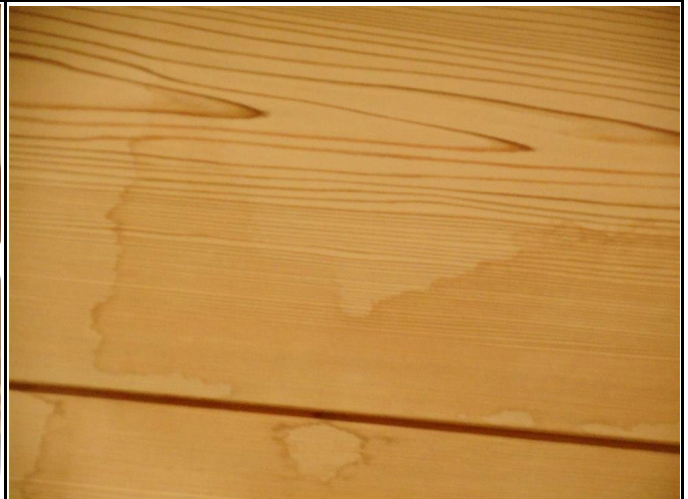
58

備考 前写真の近景

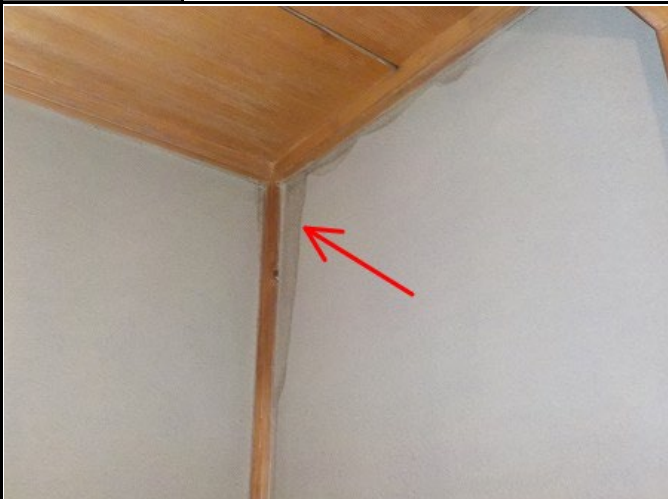
59

備考 壁の水染み跡、変色・雨漏りによる可能性有り

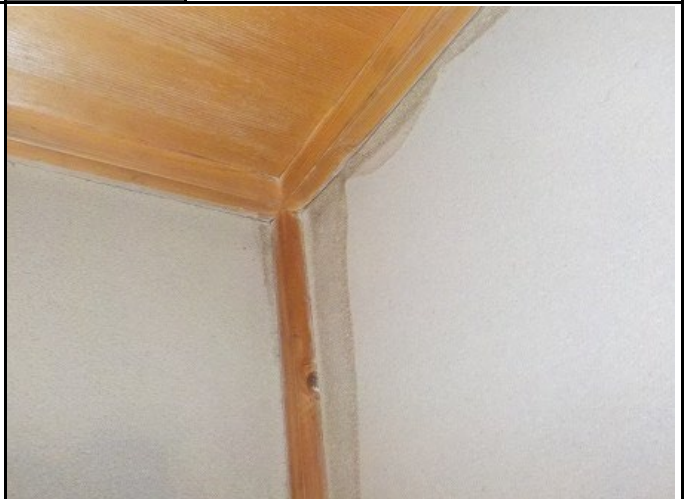
60

備考 前写真の近景

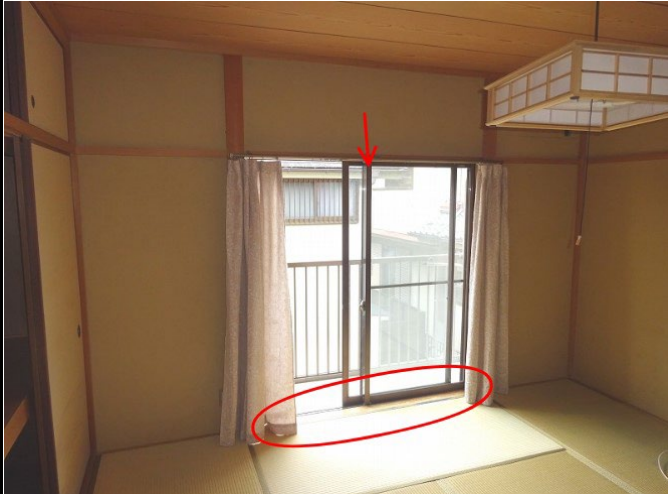
61

備考 窓枠の水染み跡・結露による可能性が有るが、雨漏りによる可能性も有り

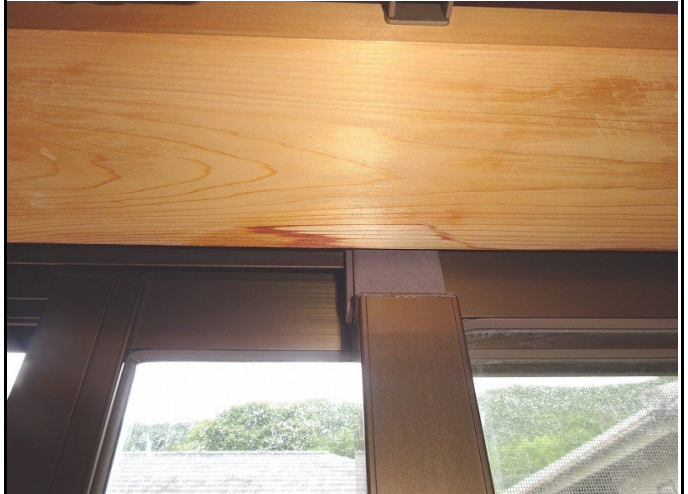
62

備考 前写真の矢印部

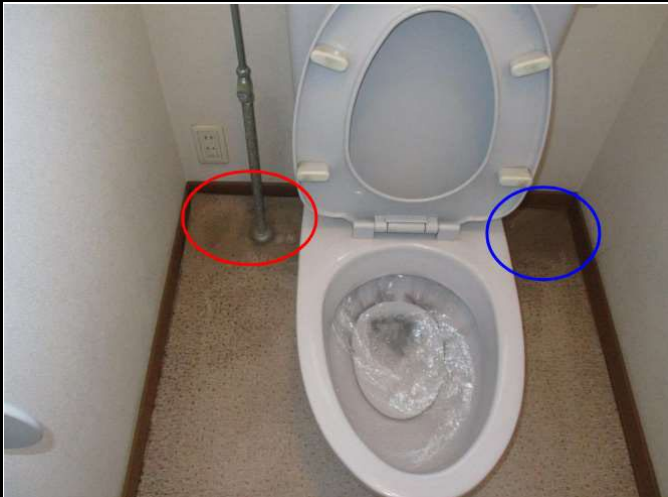
63

備考 床の剥がれ、変色・設備機器からの漏水の可能性有り

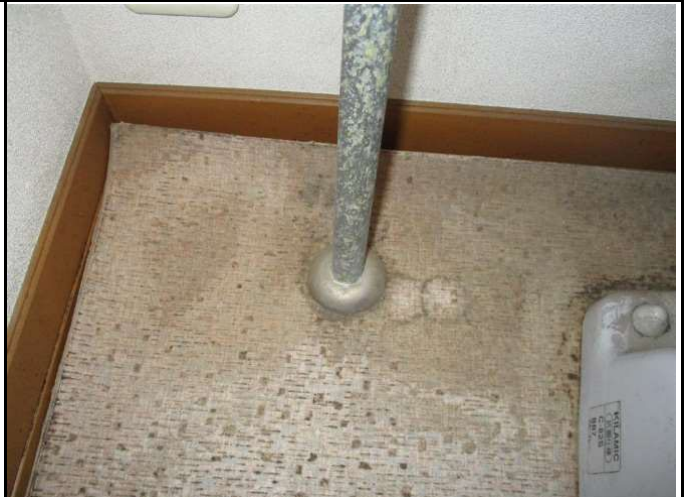
64

備考 前写真の近景

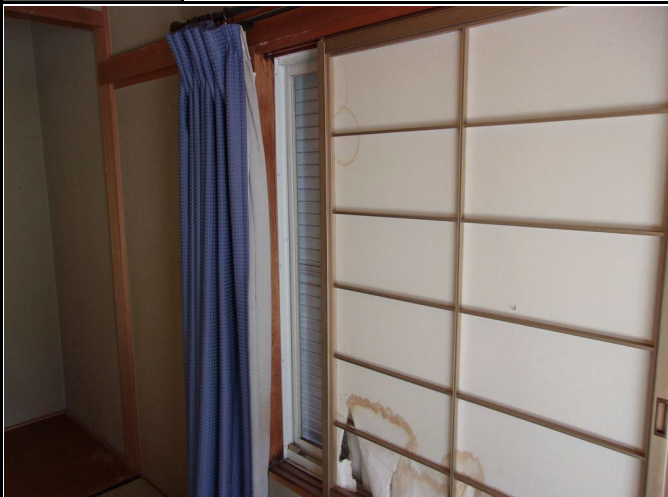
65

備考 内障子枠の水染み跡、変色・雨漏りによる可能性有り

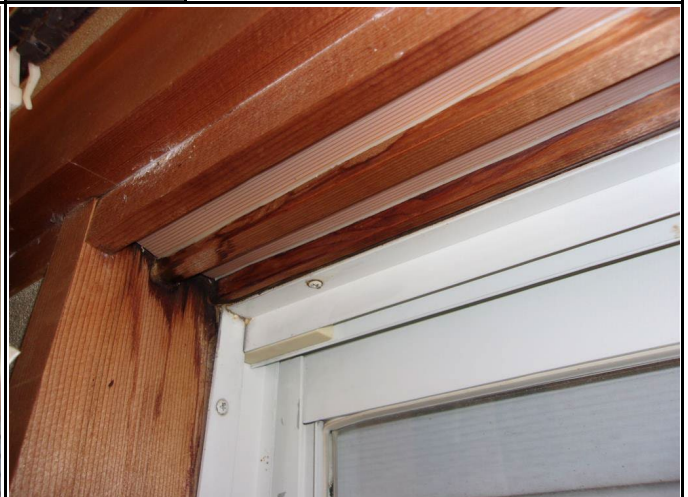
66

備考 前写真の近景
