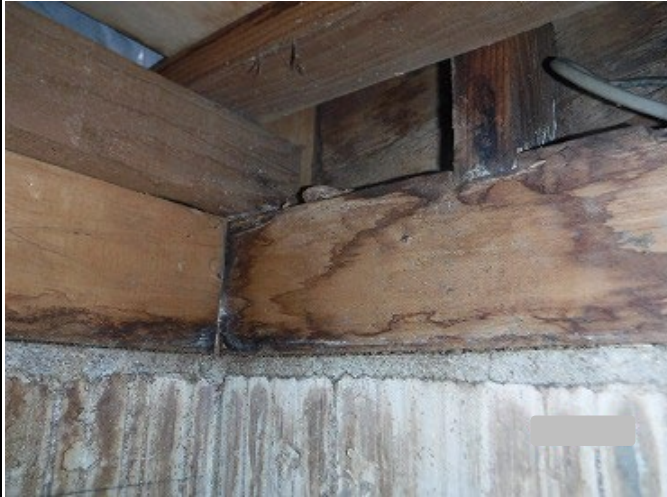
1

備考 土台等木部の水染み跡・雨漏りによる可能性有り

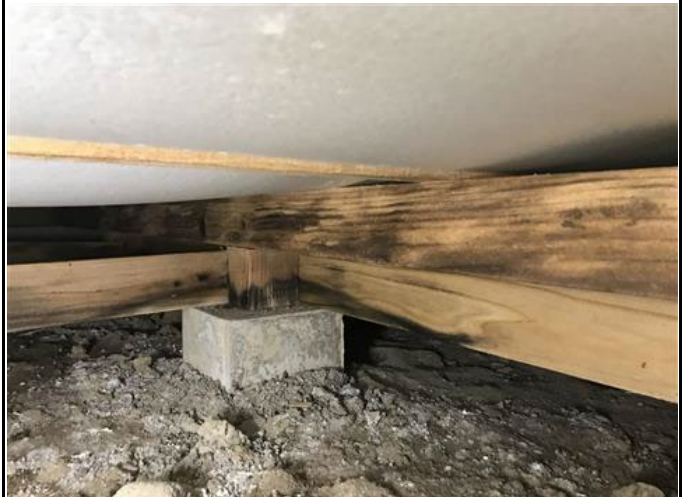
2

備考 土台等木部の腐朽・カビによるものと推測

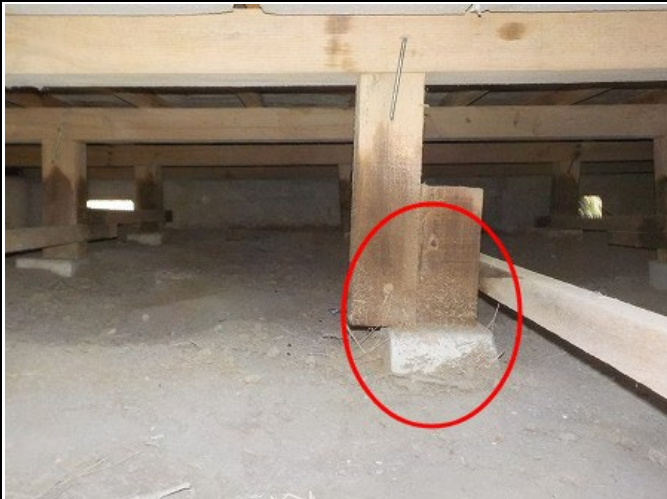
3

備考 束柱のズレ、浮き有り

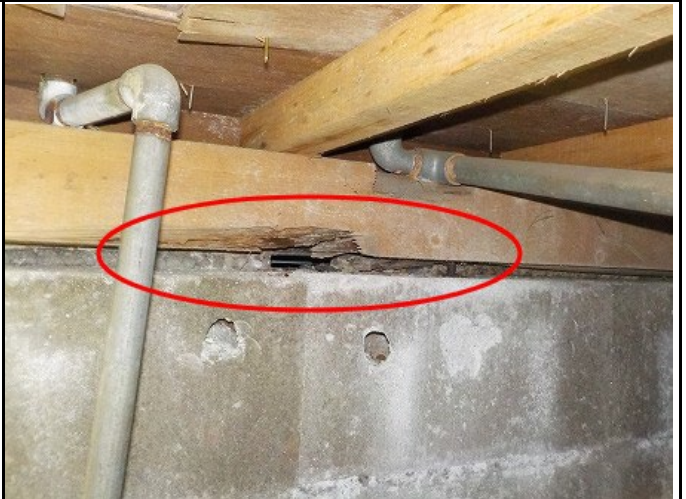
4

備考 土台等木部の腐朽

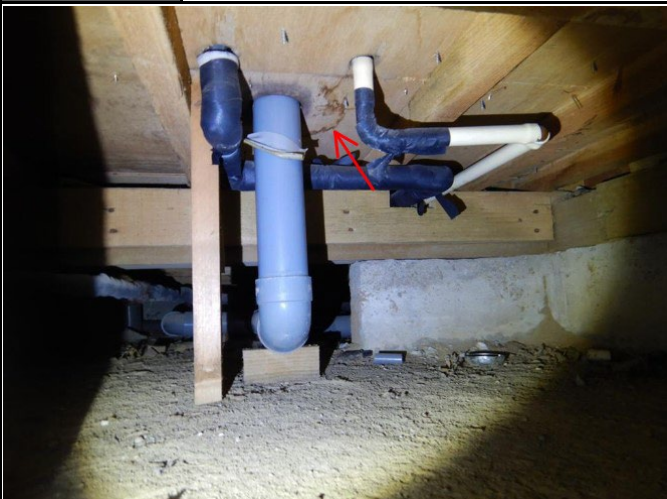
5

備考 配管貫通部の水染み跡・給排水管からの漏水による可能性有り

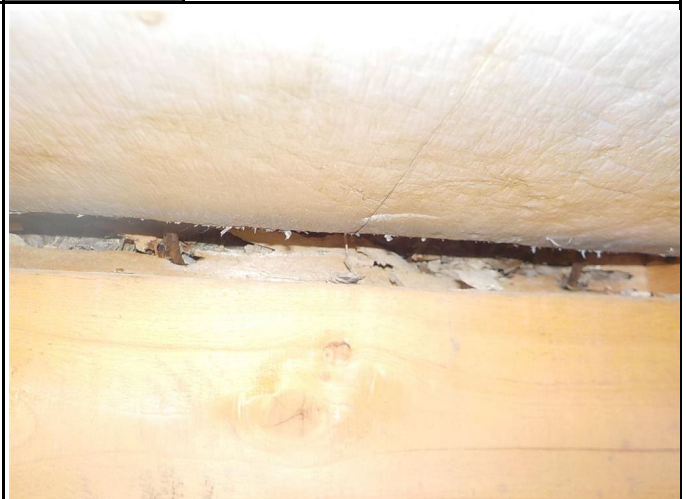
6

備考 木部の蟻害

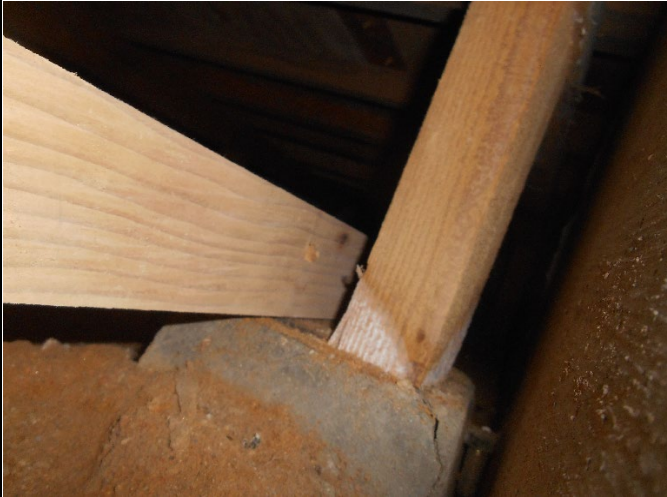
7

備考 床下の根がらみ貫に、床束への釘固定の外れ

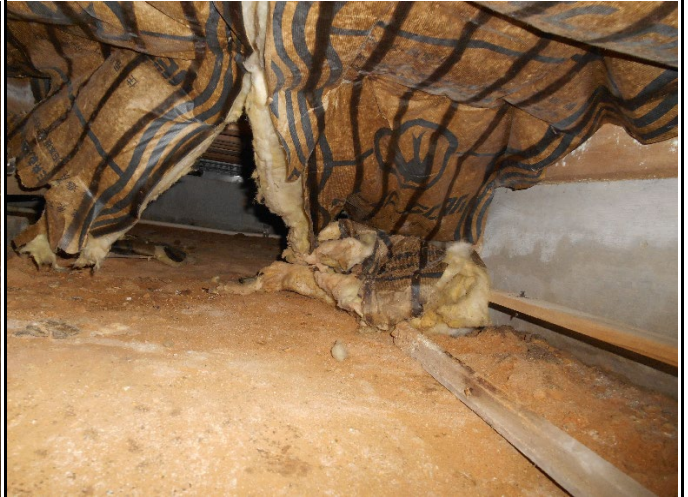
8

備考 断熱材の落下

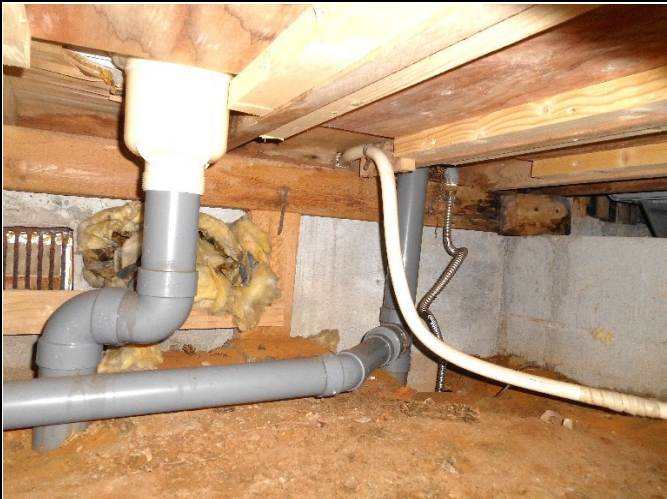
9

備考 水染み跡・雨漏りによる可能性有るが、給排水管からの漏水による可能性も有り

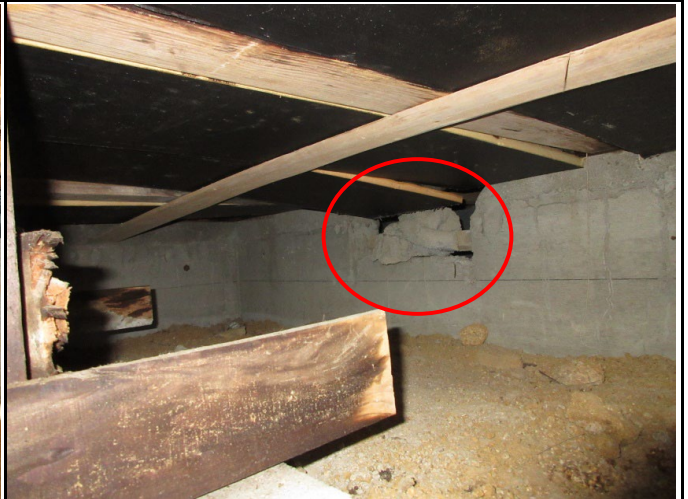
10

備考 基礎の欠損

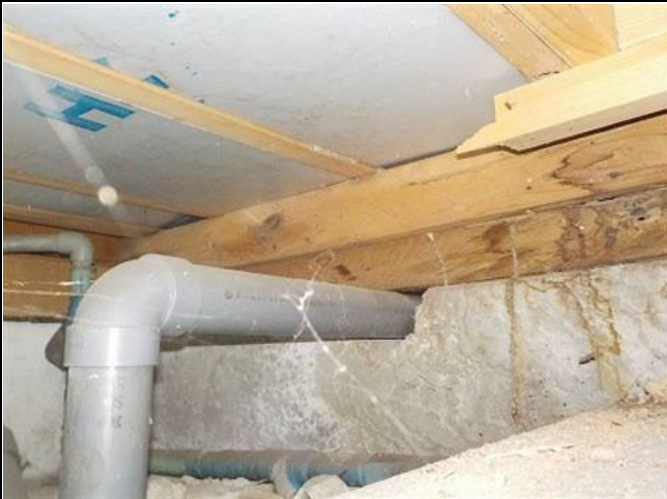
11

備考 床根太等木部の水染み跡・給排水管からの漏水による可能性有り・基礎の欠損

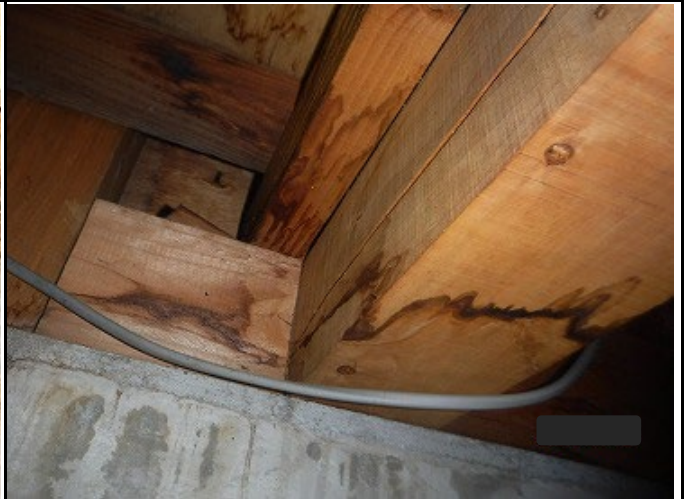
12

備考 土台等木部の水染み跡・雨漏りによる可能性有り

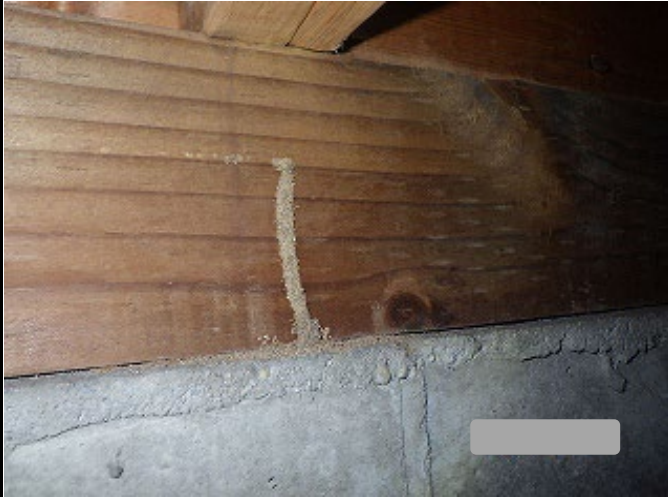
13

備考 土台等木部の蟻害、蟻道

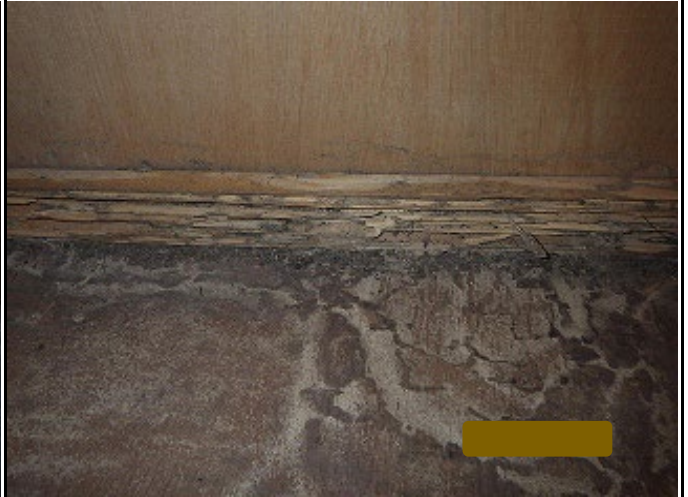
14

備考 前写真の床上部・木枠の蟻害

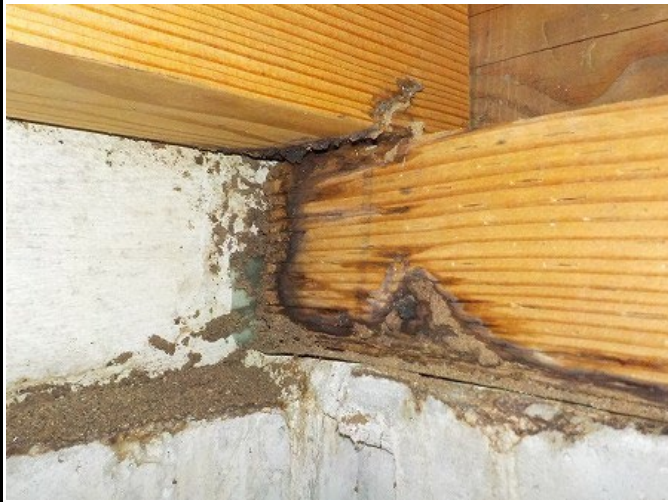
15

備考 土台等木部の蟻害、蟻道

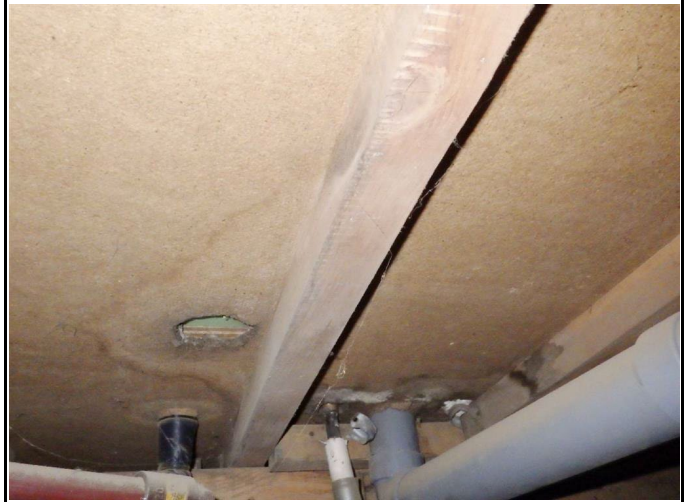
16

備考 木部の水染み跡・給排水管からの漏水による可能性有り

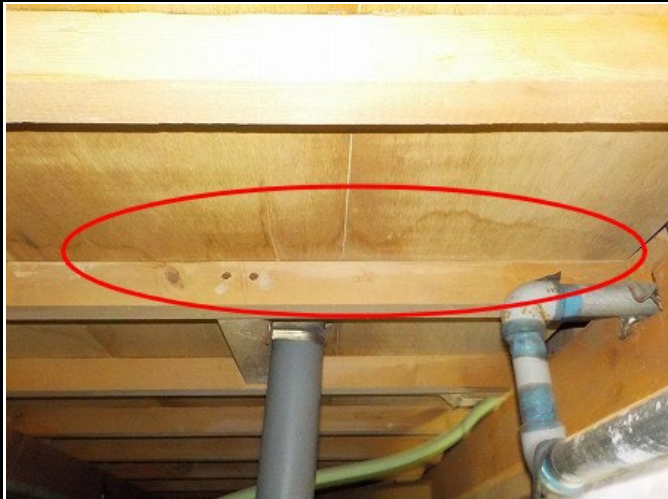
17

備考 床下地板等木部の水染み跡・設備機器からの漏水による可能性が有るが、給排水管からの漏水による可能性も有り

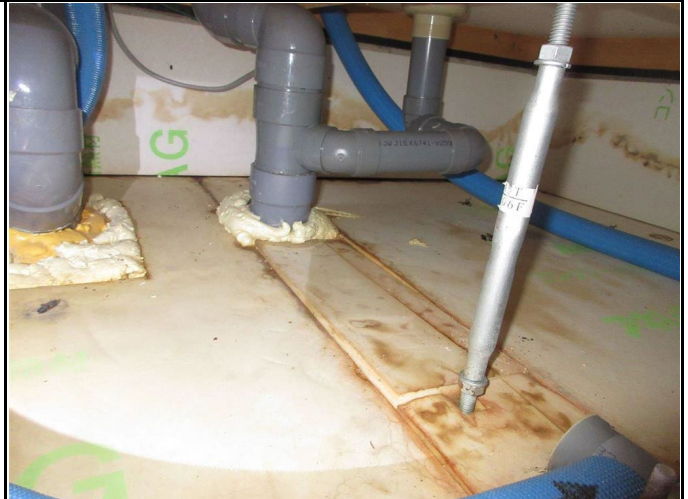
18

備考 床スラブ・基礎立ち上がり部断熱材の水染み跡・結露若しくは降雨時の浸水による可能性が有るが、給排水管からの漏水による可能性も有り

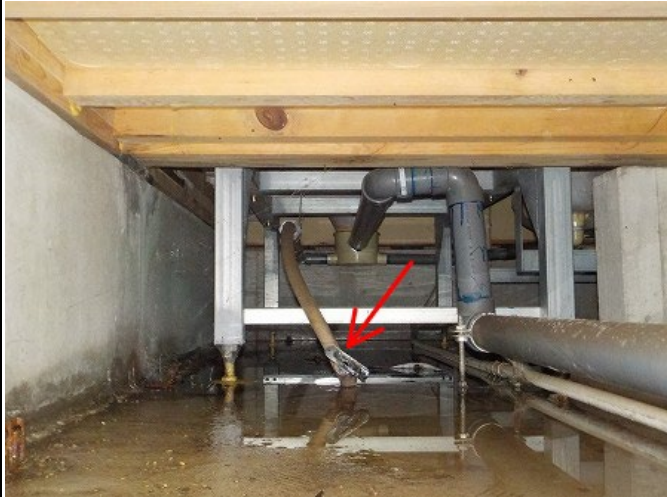
19

備考 地盤面の水溜り・給排水管からの漏水による可能性有り・オーバーフロー管の脱落（赤矢印）

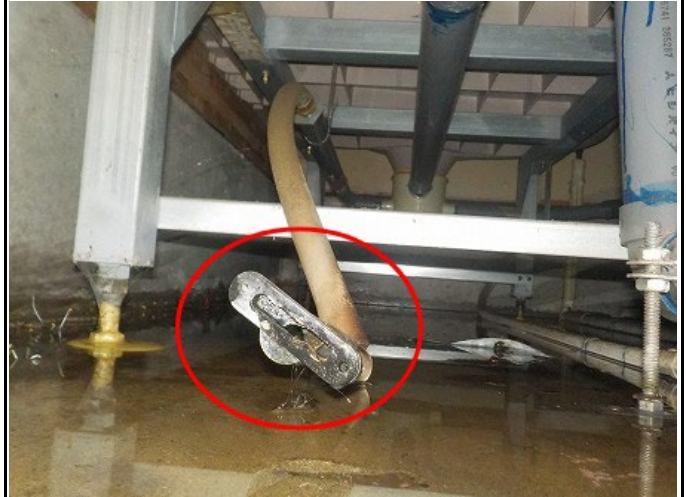
20

備考 前写真の近景

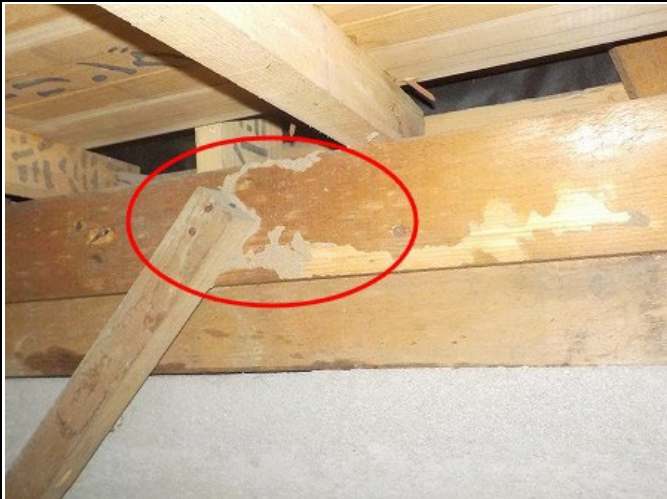
21

備考 土台等木部の蟻害、蟻道

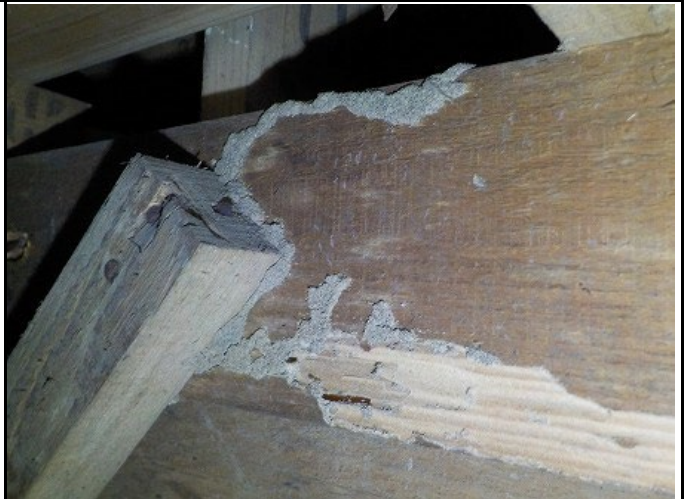
22

備考 前写真の近景

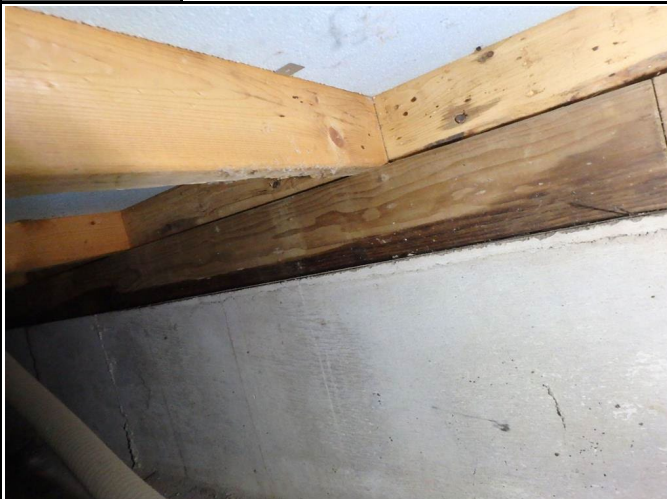
23

備考 土台等木部の水染み跡・雨漏りによる可能性有り

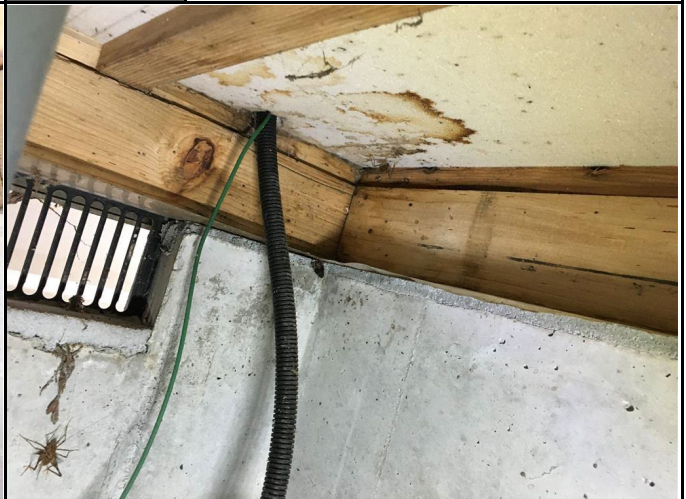
24

備考 床下地材及び土台の水染み跡・雨漏りによる可能性が有るが、給排水管からの漏水による可能性も有り

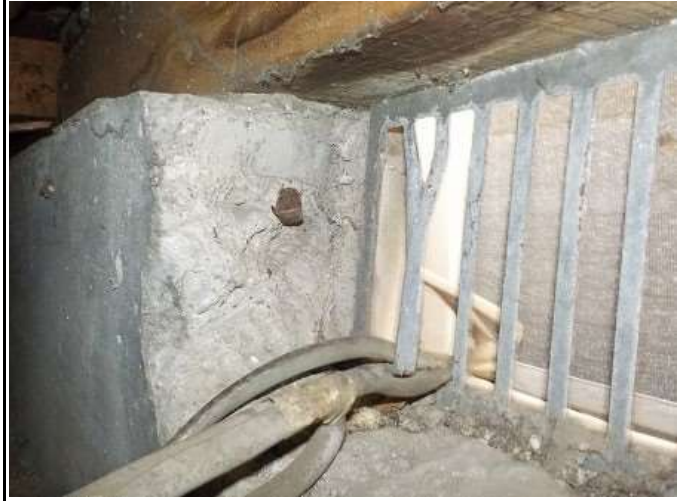
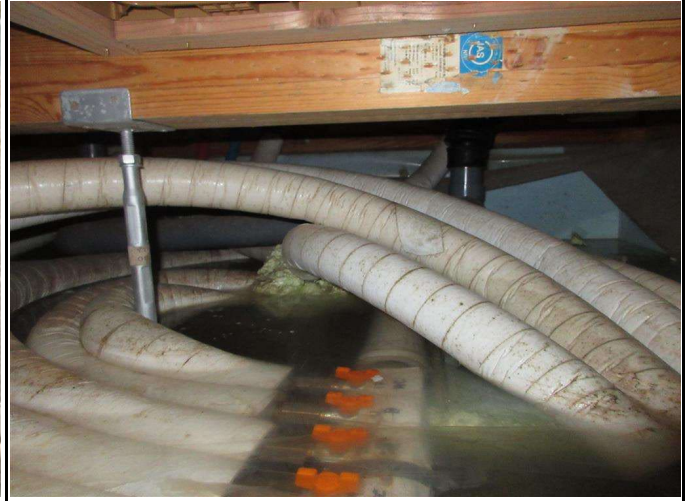
写真番号 25	写真番号 26

備考 鉄筋の破断、露出	備考 床スラブの水溜まり・給排水管からの漏水の可能性有り
写真番号	写真番号
備考	備考
写真番号	写真番号
備考	備考
