建物状況調査の結果の概要（重要事項説明用）

# 建物状況調査報告書

案件番号 1000147  
建物調査実施日 2017年4月10日 床下進入調査実施日 2017年4月10日  
天候 晴 調査依頼者 赤坂 太郎  
調査立会者 青山株式会社 青山 一郎

建物概要			
建物名称 赤坂 太郎 様邸	所在地 東京都港区赤坂8-10-24	■ 住居表示 □ 地名地番	
マンション等の名称		部屋番号	
構造種別 木造	階数 2階	延床面積 125.67 m <sup>2</sup>	竣工年月 1993年12月

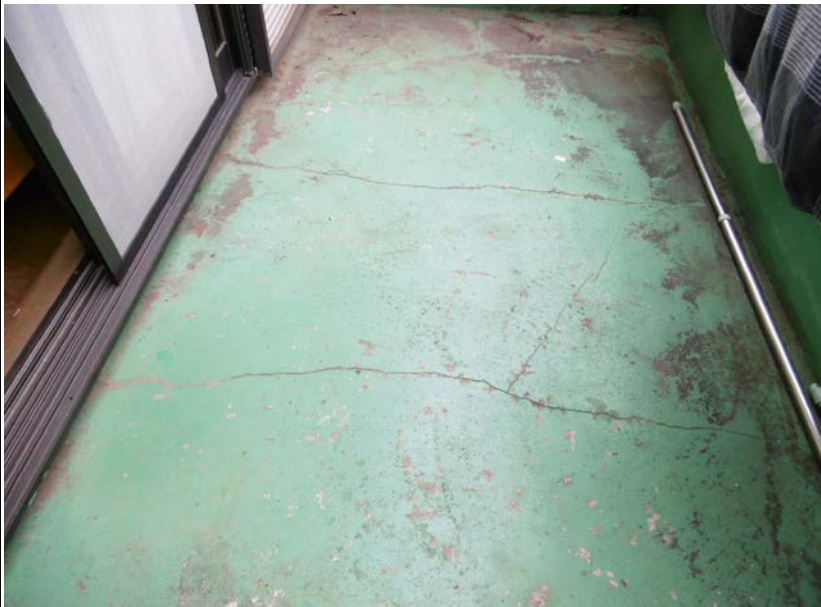
写真番号	1	調査概要

箇所	バルコニー	
	チェック事象	防水層の著しい劣化・水切り金物等の不具合	
	評価	<input type="checkbox"/> 5	早急な修繕は要しない事象
		<input type="checkbox"/> 4	修繕履歴が確認できる事象
		<input type="checkbox"/> 3	注意を要する事象
		<input type="checkbox"/> 2	詳細な調査を要する事象
		<input checked="" type="checkbox"/> 1	明らかな不具合事象
部位	2階南側バルコニー		
広範囲な保護層のひび割れ・直下和室天井に水染み跡有り 写真2、3参照

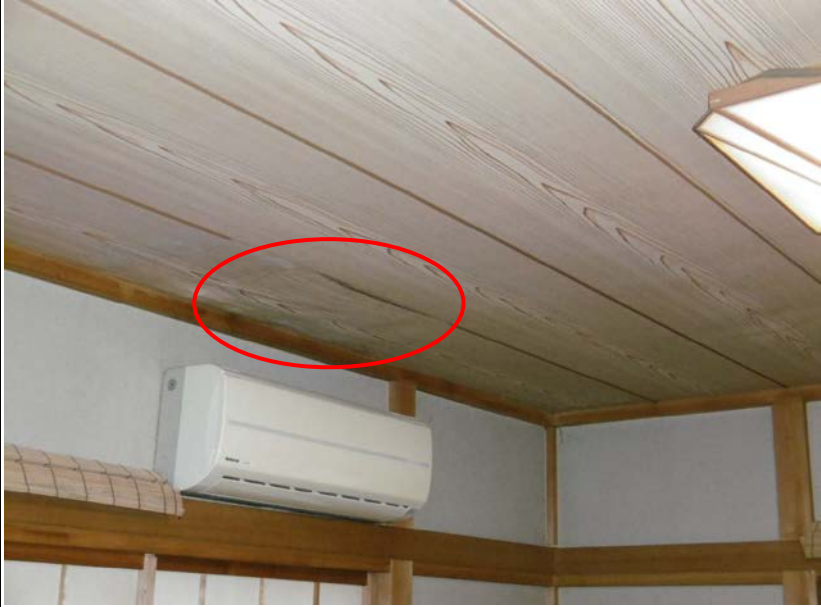
写真番号	2	調査概要

箇所	内装	
	チェック事象	天井・内壁の雨漏り跡	
	評価	<input type="checkbox"/> 5	早急な修繕は要しない事象
		<input type="checkbox"/> 4	修繕履歴が確認できる事象
		<input type="checkbox"/> 3	注意を要する事象
		<input type="checkbox"/> 2	詳細な調査を要する事象
		<input checked="" type="checkbox"/> 1	明らかな不具合事象
部位	1階和室天井		
写真1直下・天井に水染み跡有り・雨漏りによるものと推測・天井裏は目視不可 写真3参照

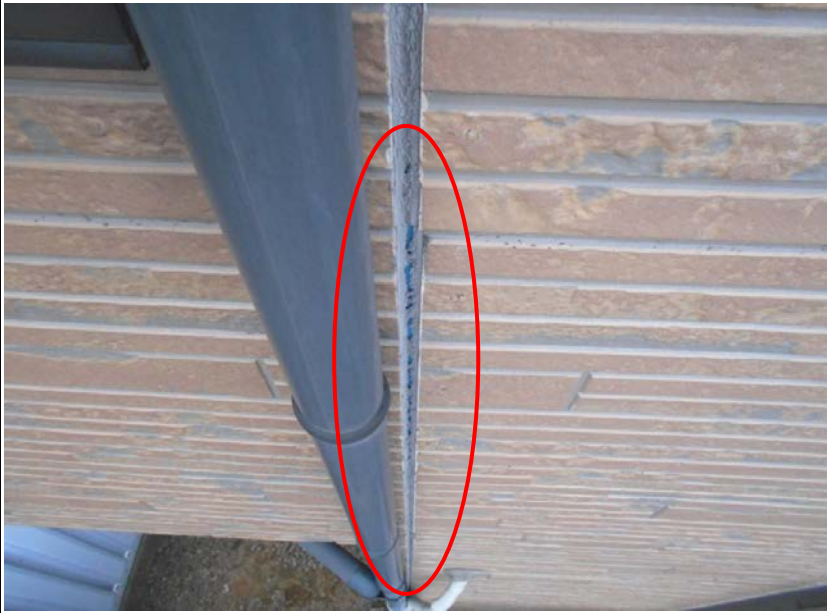
写真番号	4	調査概要

箇所		外装	
	チェック事象		シーリング材の破断・欠損	
	評価	<input type="checkbox"/>	5	早急な修繕は要しない事象
		<input type="checkbox"/>	4	修繕履歴が確認できる事象
		<input type="checkbox"/>	3	注意を要する事象
		<input type="checkbox"/>	2	詳細な調査を要する事象
		<input checked="" type="checkbox"/>	1	明らかな不具合事象
	部位		2階東面南側外壁	
	シーリング材の破断及び目地ジョイナーの露出・直下内装等に特段の事象無し 写真5、6参照

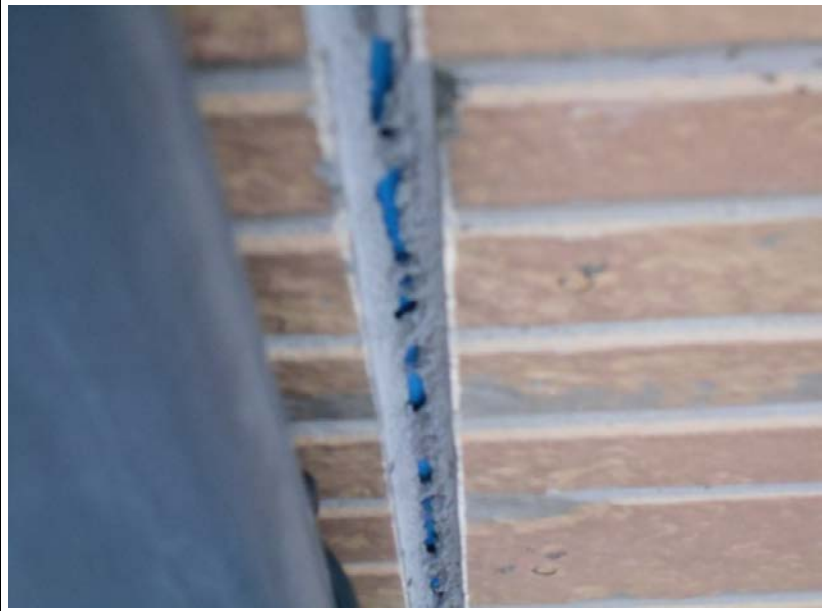
写真番号	5	調査概要

箇所		外装	
	チェック事象		シーリング材の破断・欠損	
	評価	<input type="checkbox"/>	5	早急な修繕は要しない事象
		<input type="checkbox"/>	4	修繕履歴が確認できる事象
		<input type="checkbox"/>	3	注意を要する事象
		<input type="checkbox"/>	2	詳細な調査を要する事象
		<input checked="" type="checkbox"/>	1	明らかな不具合事象
	部位		2階東面南側外壁	
	写真4の近景

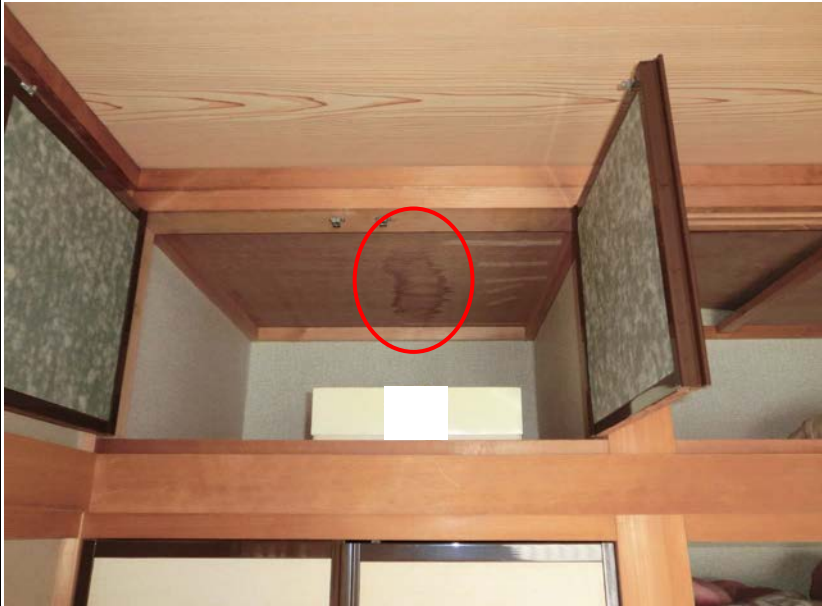
写真番号	8	調査概要

箇所	内装	
	チェック事象	天井・内壁の雨漏り跡	
	評価	<input type="checkbox"/> 5	早急な修繕は要しない事象
		<input type="checkbox"/> 4	修繕履歴が確認できる事象
		<input type="checkbox"/> 3	注意を要する事象
		<input checked="" type="checkbox"/> 2	詳細な調査を要する事象
		<input type="checkbox"/> 1	明らかな不具合事象
	部位	2階和室天袋天井	
	写真7の直下・天井に水染み跡有り・雨漏りによる可能性有り 写真9参照

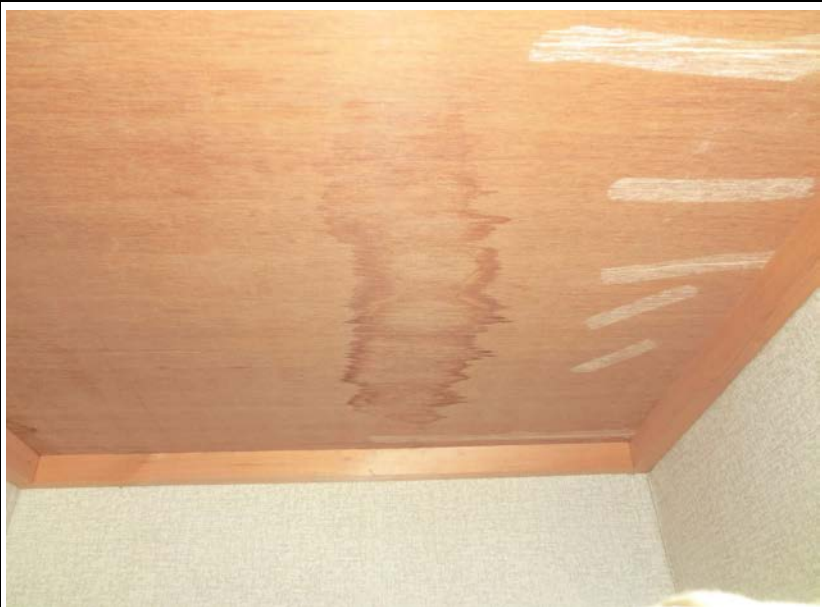
写真番号	9	調査概要

箇所	内装	
	チェック事象	天井・内壁の雨漏り跡	
	評価	<input type="checkbox"/> 5	早急な修繕は要しない事象
		<input type="checkbox"/> 4	修繕履歴が確認できる事象
		<input type="checkbox"/> 3	注意を要する事象
		<input checked="" type="checkbox"/> 2	詳細な調査を要する事象
		<input type="checkbox"/> 1	明らかな不具合事象
	部位	2階和室天袋天井	
	写真8の近景

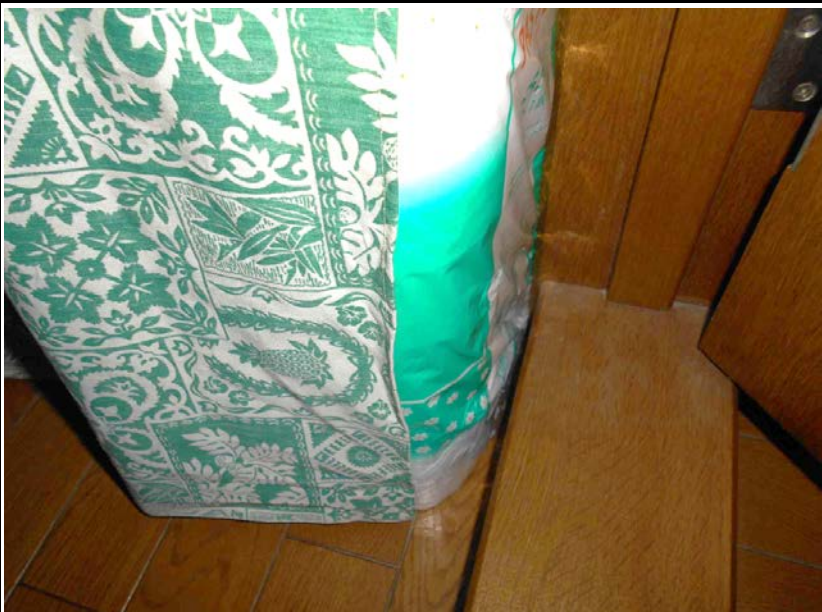
写真番号	10	調査概要

箇所	内装	
	チェック事象		
	評価	<input type="checkbox"/> 5	早急な修繕は要しない事象
		<input type="checkbox"/> 4	修繕履歴が確認できる事象
		<input type="checkbox"/> 3	注意を要する事象
		<input type="checkbox"/> 2	詳細な調査を要する事象
		<input type="checkbox"/> 1	明らかな不具合事象
部位	1階トイレ出入口		
特段の事象無し・床下基礎に蟻道及び実物生息有り 写真No.1~No.3参照

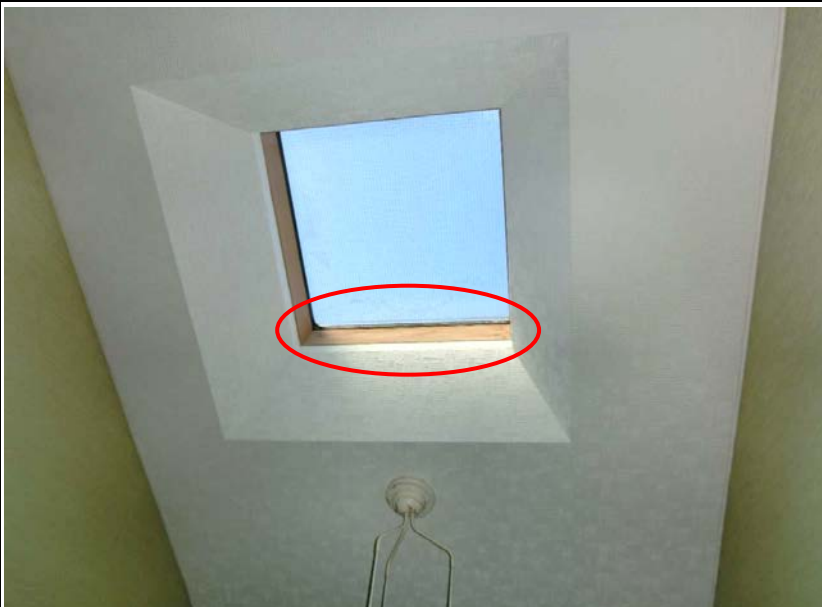
写真番号	12	調査概要

箇所	内装	
	チェック事象		
	天井・内壁の雨漏り跡		
	評価	<input checked="" type="checkbox"/> 5	早急な修繕は要しない事象
		<input type="checkbox"/> 4	修繕履歴が確認できる事象
		<input type="checkbox"/> 3	注意を要する事象
		<input type="checkbox"/> 2	詳細な調査を要する事象
<input type="checkbox"/> 1		明らかな不具合事象	
部位	2階洋室天窗窓枠		
窓枠の水染み跡・結露によるものと推測・直上屋根面は確認できず・下部内壁に特段の事象無し

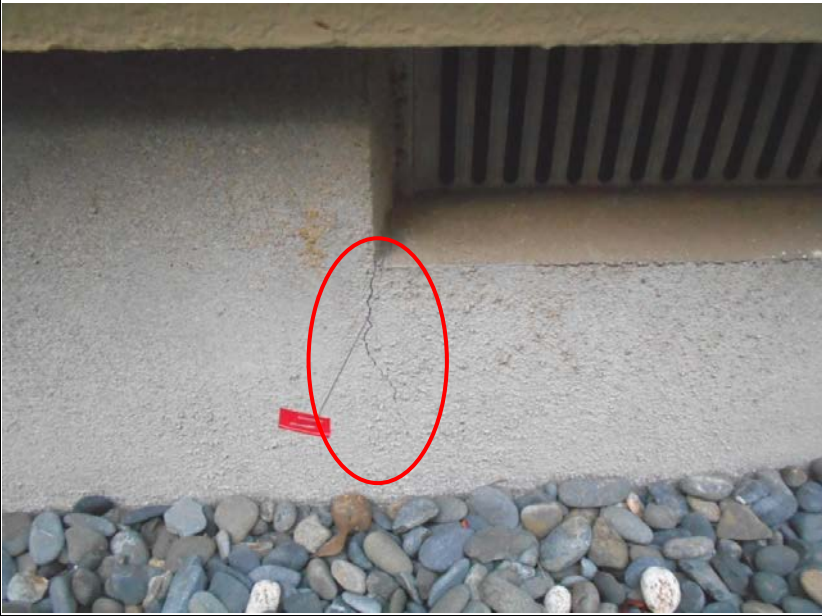
写真番号	13	調査概要

箇所	基礎（内外）	
	チェック事象	コンクリート面の不具合	
	評価	<input type="checkbox"/> 5	早急な修繕は要しない事象
		<input type="checkbox"/> 4	修繕履歴が確認できる事象
		<input type="checkbox"/> 3	注意を要する事象
		<input type="checkbox"/> 2	詳細な調査を要する事象
		<input checked="" type="checkbox"/> 1	明らかな不具合事象
部位	1階トイレ北面基礎		
仕上モルタルの幅0.5mm以上のひび割れ・床下側にも幅0.5mm以上のひび割れ有り 写真No.6参照

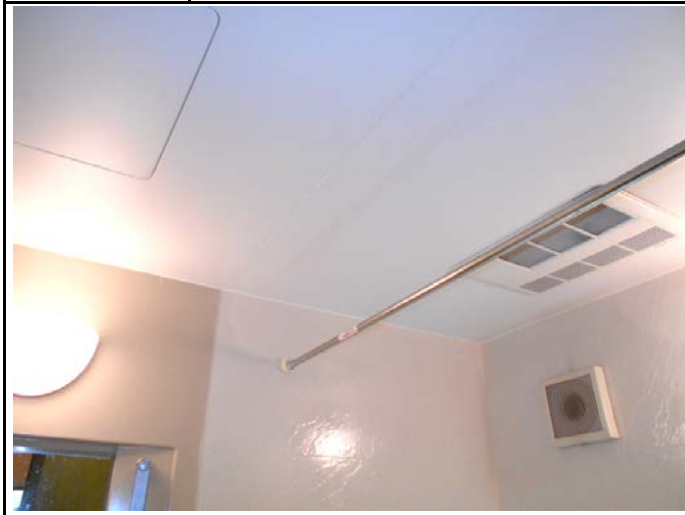
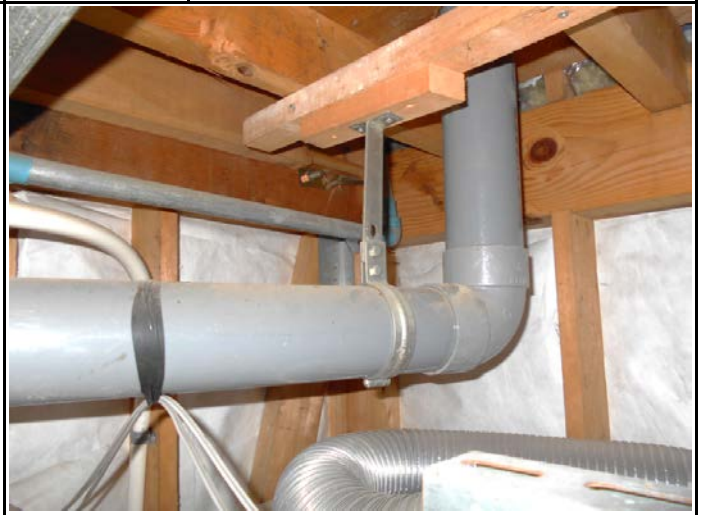
備考 木部の変色の原因は不明・他部材に広がり無く、木目もしくは建設時のものと推測

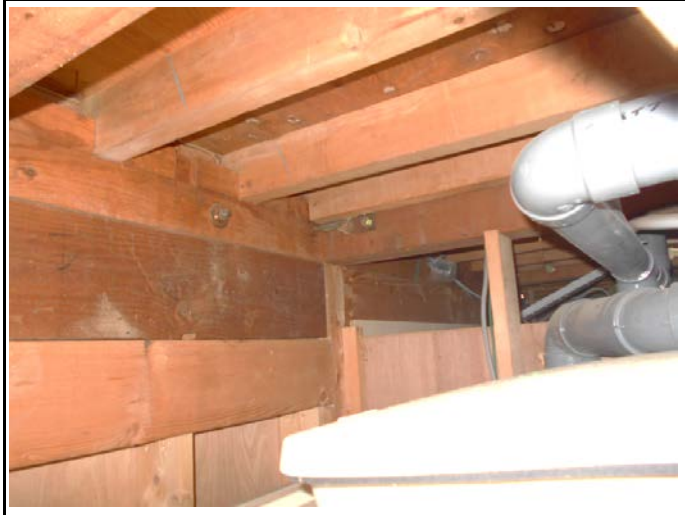
備考 木部の変色の原因は不明・他部材に広がり無く、木目もしくは建設時のものと推測

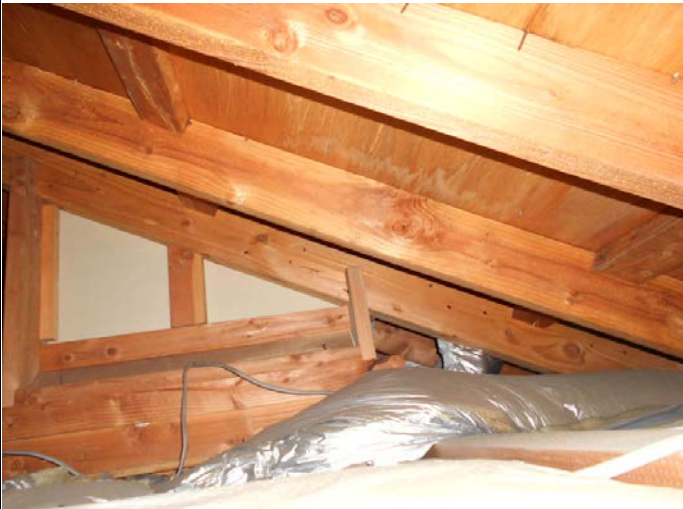
備考 野地板の変色の原因は不明・他部材に広がり無く、木目もしくは建設時のものと推測

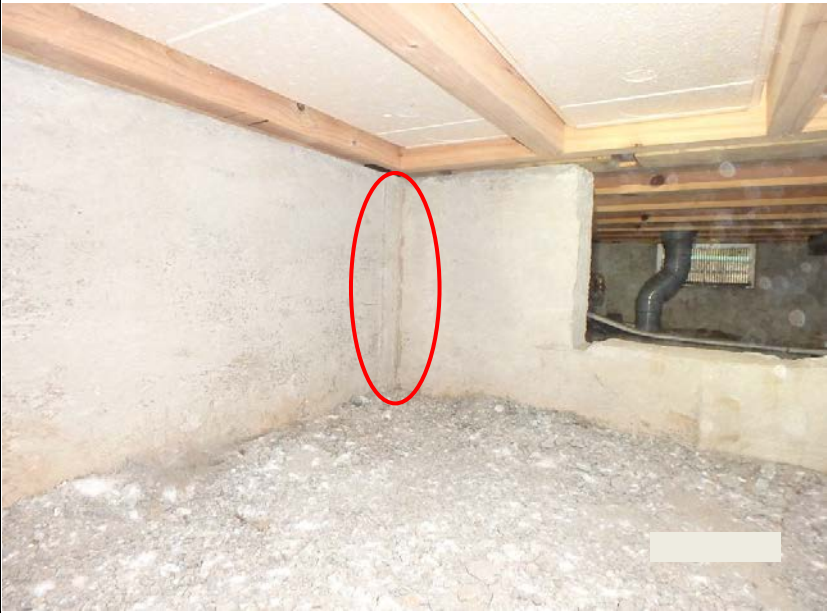
写真番号	No.1	調査概要

箇所	床下	
	チェック事象	基礎面・土台、床組等木部の蟻害	
	評価	<input type="checkbox"/> 5	早急な修繕は要しない事象
		<input type="checkbox"/> 4	修繕履歴が確認できる事象
		<input type="checkbox"/> 3	注意を要する事象
		<input type="checkbox"/> 2	詳細な調査を要する事象
		<input checked="" type="checkbox"/> 1	明らかな不具合事象
部位	トイレ出入口下		
基礎の蟻道及び実物生息・室内側に特段の事象無し 写真10、No.2、No.3参照

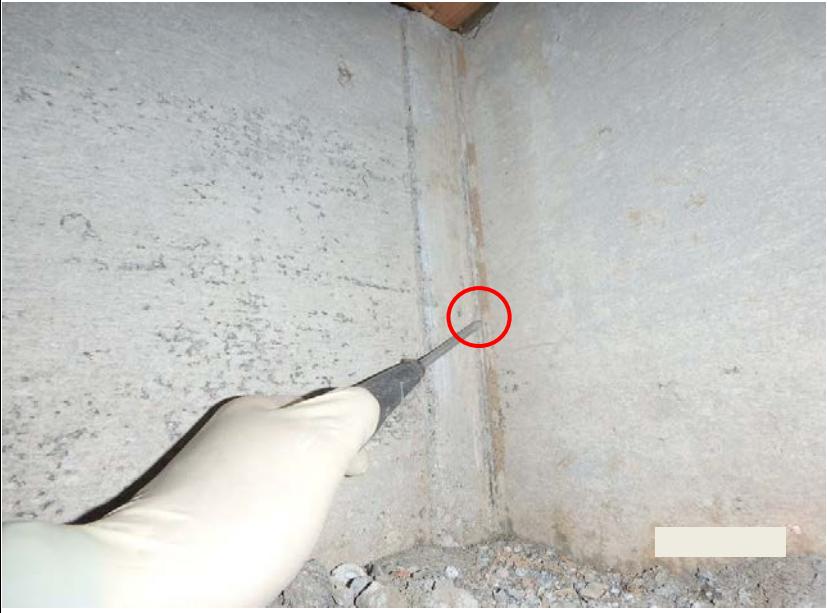
写真番号	No.2	調査概要

箇所	床下	
	チェック事象	基礎面・土台、床組等木部の蟻害	
	評価	<input type="checkbox"/> 5	早急な修繕は要しない事象
		<input type="checkbox"/> 4	修繕履歴が確認できる事象
		<input type="checkbox"/> 3	注意を要する事象
		<input type="checkbox"/> 2	詳細な調査を要する事象
		<input checked="" type="checkbox"/> 1	明らかな不具合事象
部位	トイレ出入口下		
写真No.1の近景

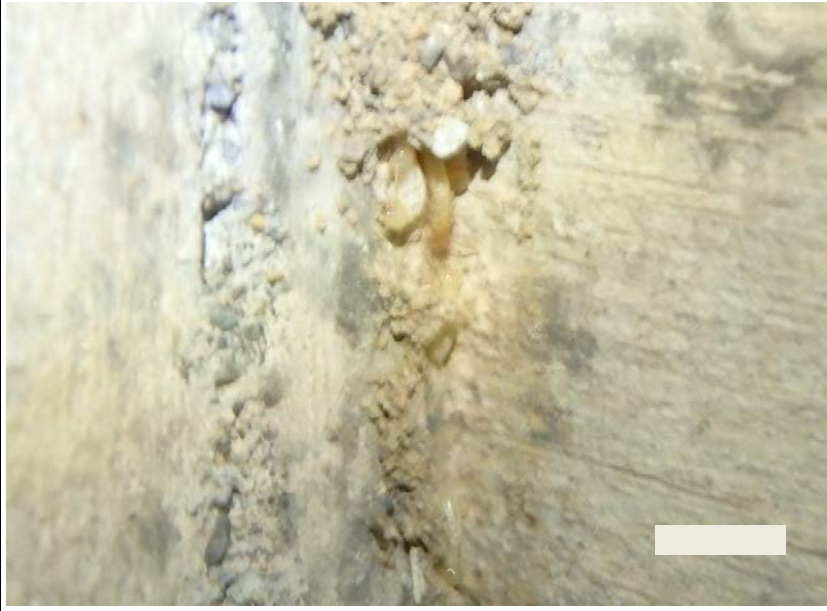
写真番号	No.3	調査概要

箇所	床下	
	チェック事象	基礎面・土台、床組等木部の蟻害	
	評価	<input type="checkbox"/> 5	早急な修繕は要しない事象
		<input type="checkbox"/> 4	修繕履歴が確認できる事象
		<input type="checkbox"/> 3	注意を要する事象
		<input type="checkbox"/> 2	詳細な調査を要する事象
		<input checked="" type="checkbox"/> 1	明らかな不具合事象
部位	トイレ出入口下		
写真No.2の近景

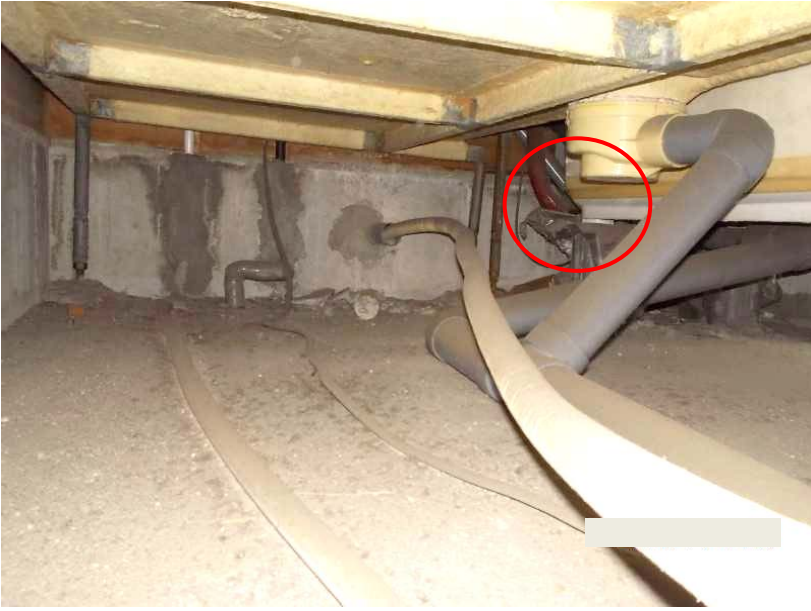
写真番号	No.4	調査概要

箇所	床下	
	チェック事象	給排水管からの漏水	
	評価	<input type="checkbox"/> 5	早急な修繕は要しない事象
		<input type="checkbox"/> 4	修繕履歴が確認できる事象
		<input type="checkbox"/> 3	注意を要する事象
		<input type="checkbox"/> 2	詳細な調査を要する事象
<input checked="" type="checkbox"/> 1		明らかな不具合事象	
部位	浴室		
		給排水配管からの漏水・室内側に特段の事象無し 写真11、No.5参照

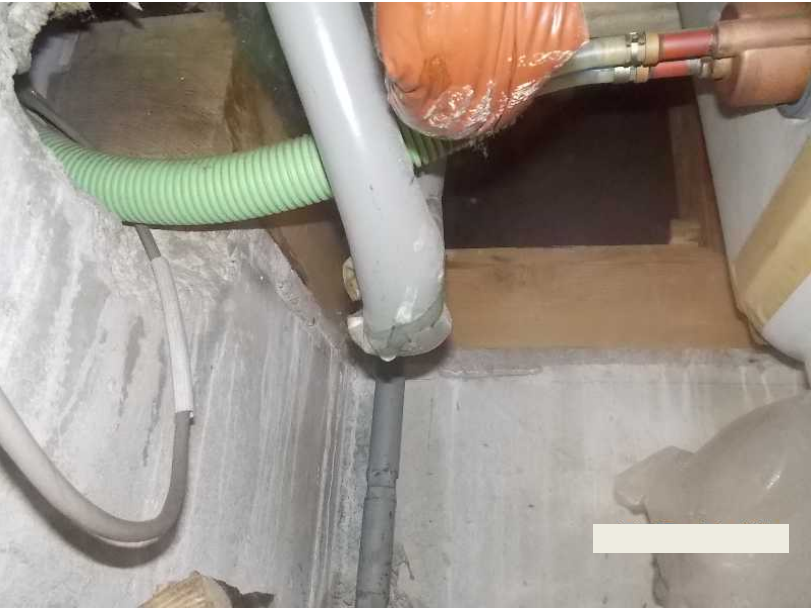
写真番号	No.5	調査概要

箇所	床下	
	チェック事象	給排水管からの漏水	
	評価	<input type="checkbox"/> 5	早急な修繕は要しない事象
		<input type="checkbox"/> 4	修繕履歴が確認できる事象
		<input type="checkbox"/> 3	注意を要する事象
		<input type="checkbox"/> 2	詳細な調査を要する事象
<input checked="" type="checkbox"/> 1		明らかな不具合事象	
部位	浴室		
		写真No.4の近景

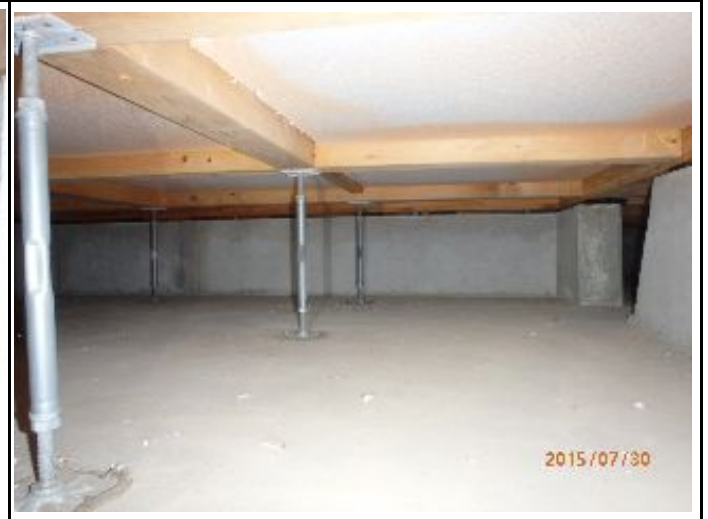
備考 断熱材の変色は建設時のものと推測

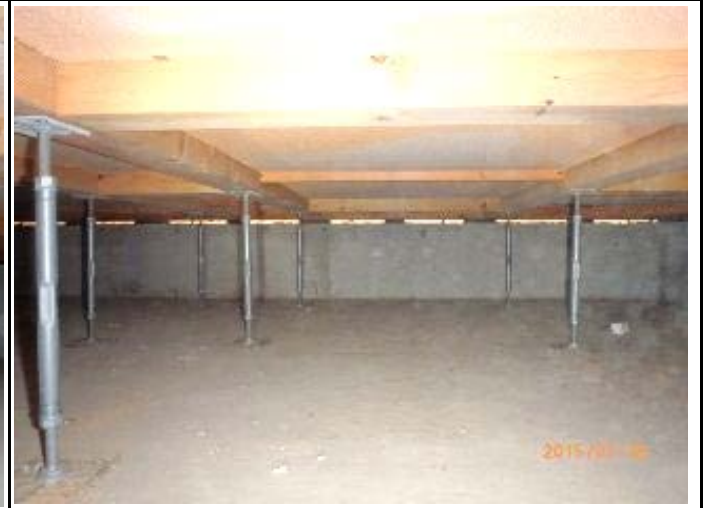
備考 断熱材の変色は建設時のものと推測

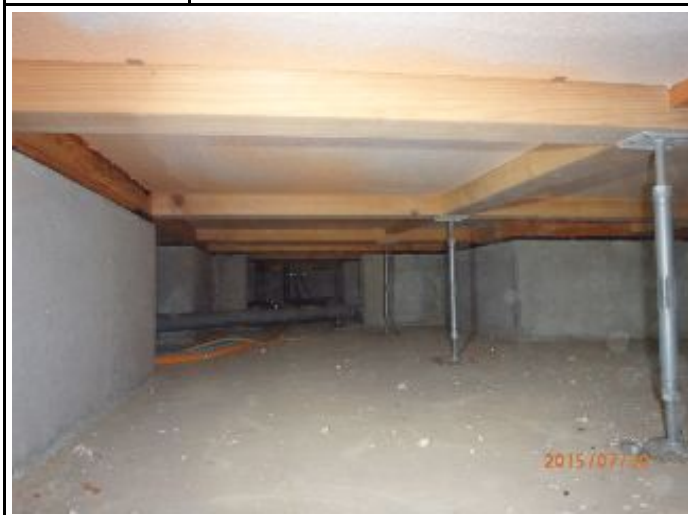
備考 断熱材の変色は建設時のものと推測
