建物状況調査の結果の概要（重要事項説明用）

建物状況調査報告書

案件番号 IF000002

建物名称 青山一郎 様邸	所在地 東京都港区赤坂1丁目1-1 901号室	<input checked="" type="checkbox"/> 住居表示 <input type="checkbox"/> 地名地番	
マンション等の名称 赤坂マンション	部屋番号 901		
構造種別 鉄筋コンクリート造	階数 14階	延床面積 69.48 m ²	竣工年月 1991年3月

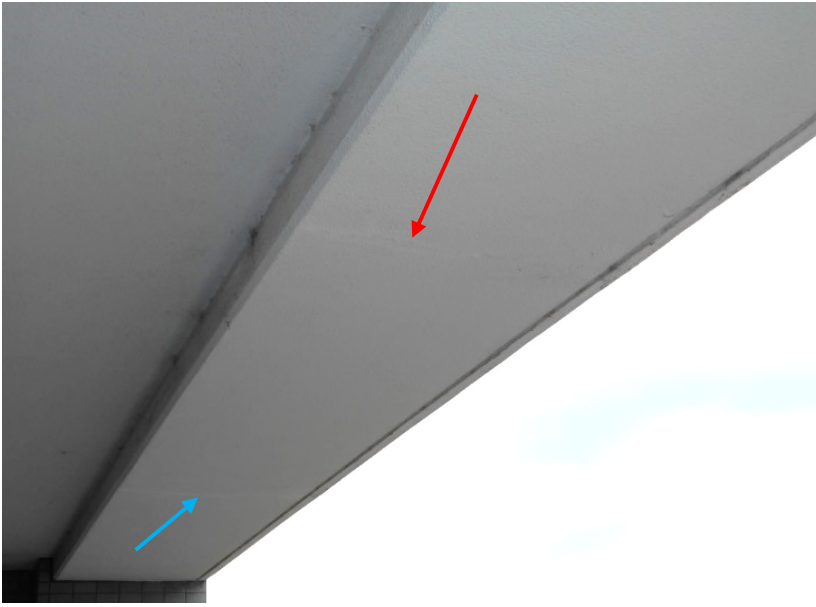
写真番号	1	調査状況

箇所	外装	
	チェック事象	軒裏天井の雨漏り跡、コンクリート面の不具合	
	評価	<input type="checkbox"/> 5	早急な修繕は要しない事象
		<input type="checkbox"/> 4	修繕履歴が確認できる事象
		<input type="checkbox"/> 3	注意を要する事象
		<input checked="" type="checkbox"/> 2	詳細な調査を要する事象
<input type="checkbox"/> 1		明らかな不具合事象	
部位	南側バルコニー軒天		
		軒天にエフロレッセンス有り・躯体への雨水の浸入による可能性有り・鉄筋の腐食が促進される可能性有り

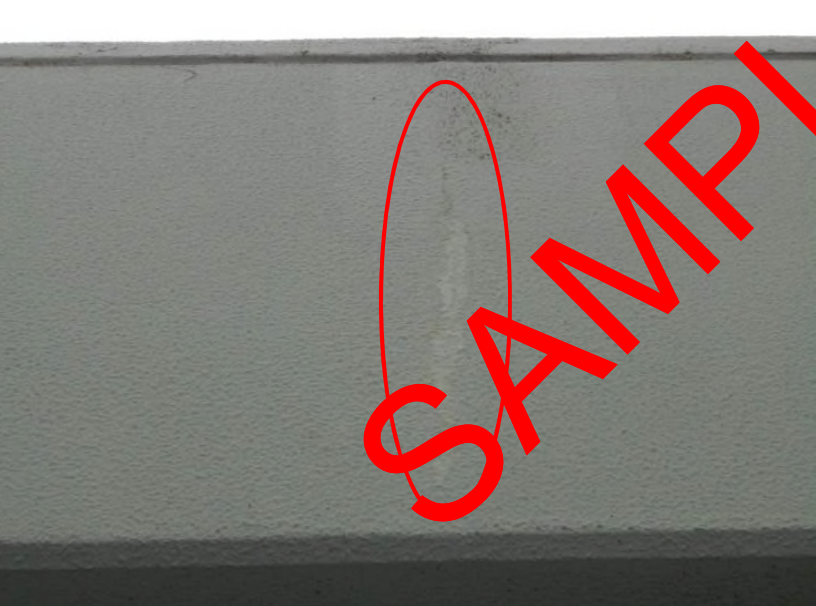
写真番号	2	調査状況

箇所	外装	
	チェック事象	軒裏天井の雨漏り跡、コンクリート面の不具合	
	評価	<input type="checkbox"/> 5	早急な修繕は要しない事象
		<input type="checkbox"/> 4	修繕履歴が確認できる事象
		<input type="checkbox"/> 3	注意を要する事象
		<input checked="" type="checkbox"/> 2	詳細な調査を要する事象
<input type="checkbox"/> 1		明らかな不具合事象	
部位	南側バルコニー軒天		
		写真1の赤矢印部近景

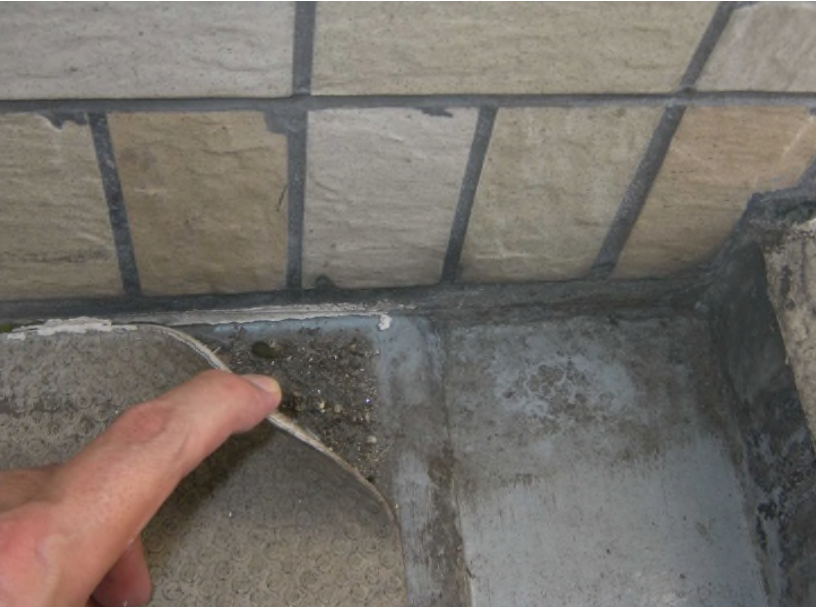
写真番号	3	調査状況

箇所	バルコニー	
	チェック事象	防水層の著しい劣化・水切り金物等の不具合	
	評価	<input checked="" type="checkbox"/> 5	早急な修繕は要しない事象
		<input type="checkbox"/> 4	修繕履歴が確認できる事象
		<input type="checkbox"/> 3	注意を要する事象
		<input type="checkbox"/> 2	詳細な調査を要する事象
<input type="checkbox"/> 1		明らかな不具合事象	
部位	南側バルコニー東南角		
		床長尺シートのめくれ有り

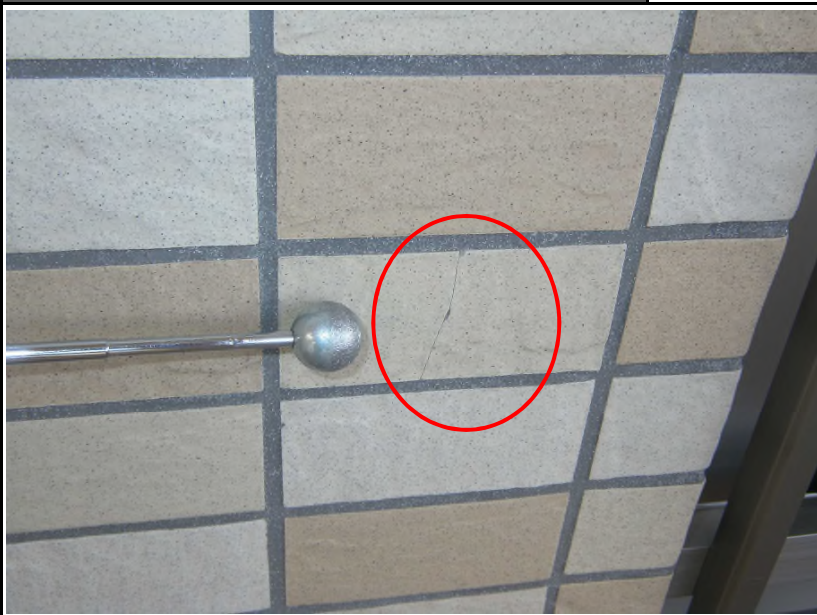
4

著しい浮き・はらみ

LDK南東側窓西側壁面

壁面タイルの軽微なひび割れ

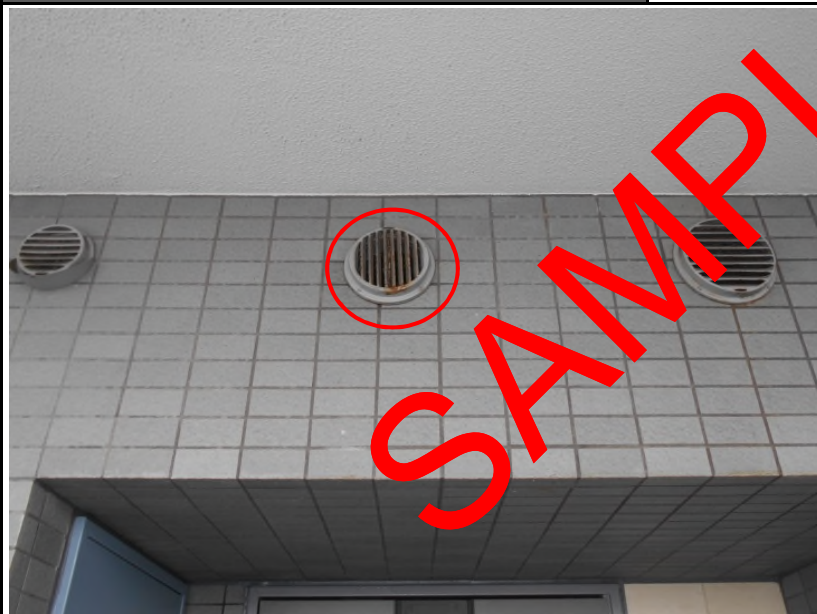
5

金属の著しい錆・化学的侵食

西面換気ガラリ

換気ガラリに発錆・室内側天井裏は目視できず

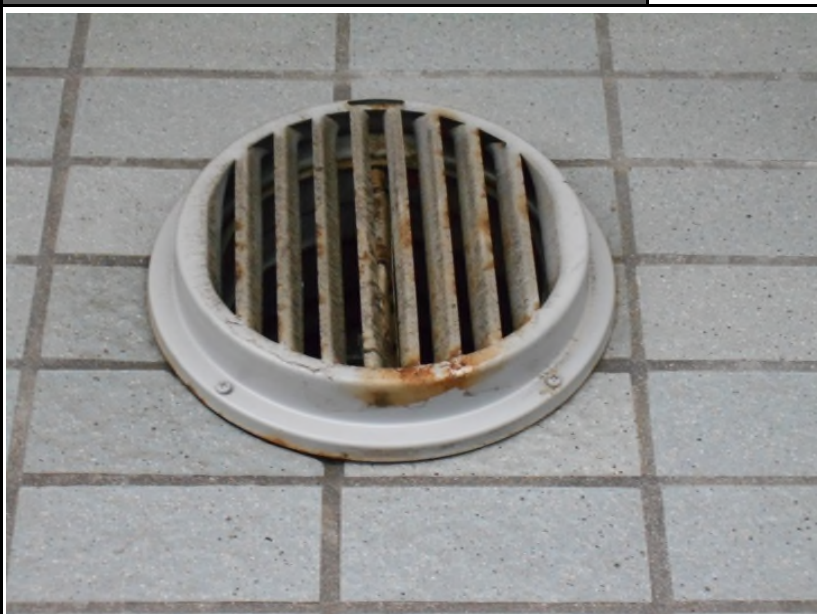
6

金属の著しい錆・化学的侵食

西面換気ガラリ

写真5赤丸部近景

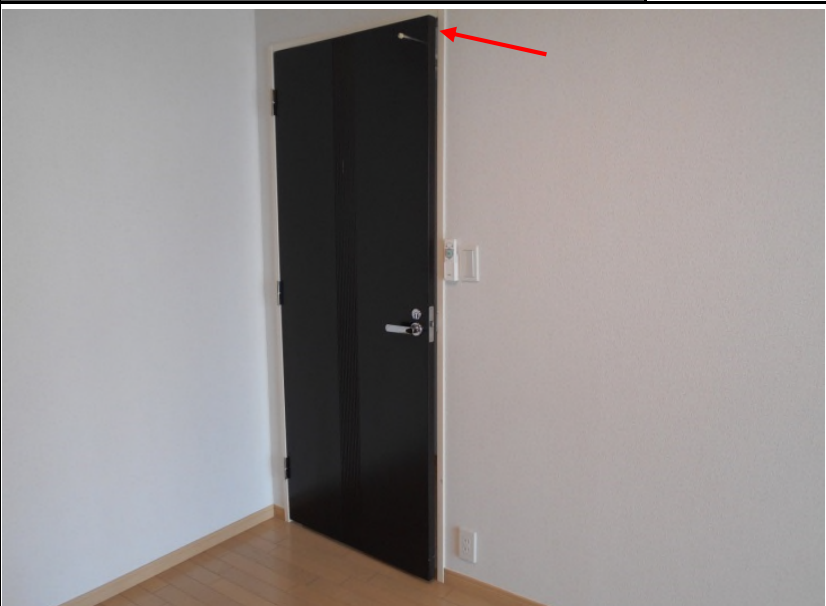
写真番号	9	調査状況

箇所	内装	
	チェック事象	建具枠の腐朽等	
	評価	<input checked="" type="checkbox"/> 5	早急な修繕は要しない事象
		<input type="checkbox"/> 4	修繕履歴が確認できる事象
		<input type="checkbox"/> 3	注意を要する事象
		<input type="checkbox"/> 2	詳細な調査を要する事象
		<input type="checkbox"/> 1	明らかな不具合事象
部位	北東側洋室扉		
扉の開閉不良・壁、床の著しい傾斜は認められず

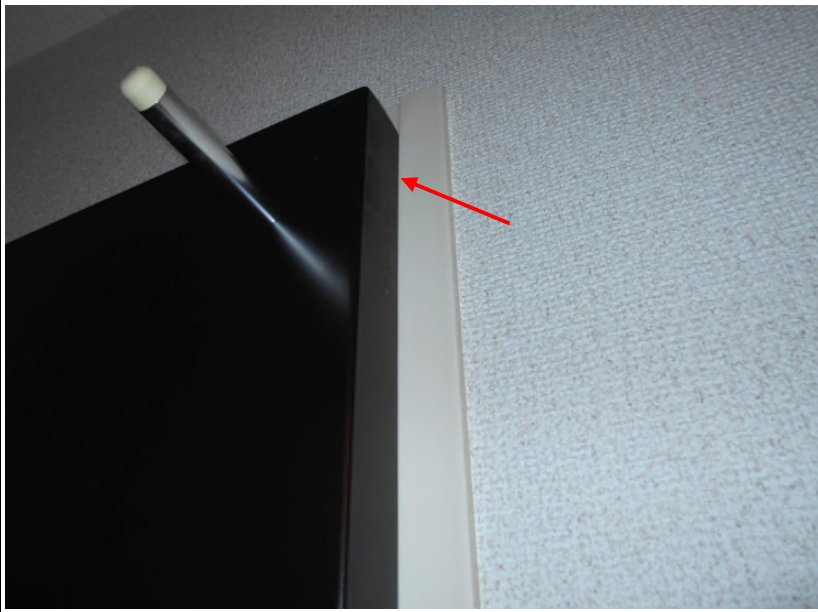
10

調査状況	
箇所	内装
チェック事象	建具枠の腐朽等
評価	<input checked="" type="checkbox"/> 5 早急な修繕は要しない事象
	<input type="checkbox"/> 4 修繕履歴が確認できる事象
	<input type="checkbox"/> 3 注意を要する事象
	<input type="checkbox"/> 2 詳細な調査を要する事象
	<input type="checkbox"/> 1 明らかな不具合事象
部位	北東側洋室扉
写真9の近景・扉が枠に当たり閉まらない

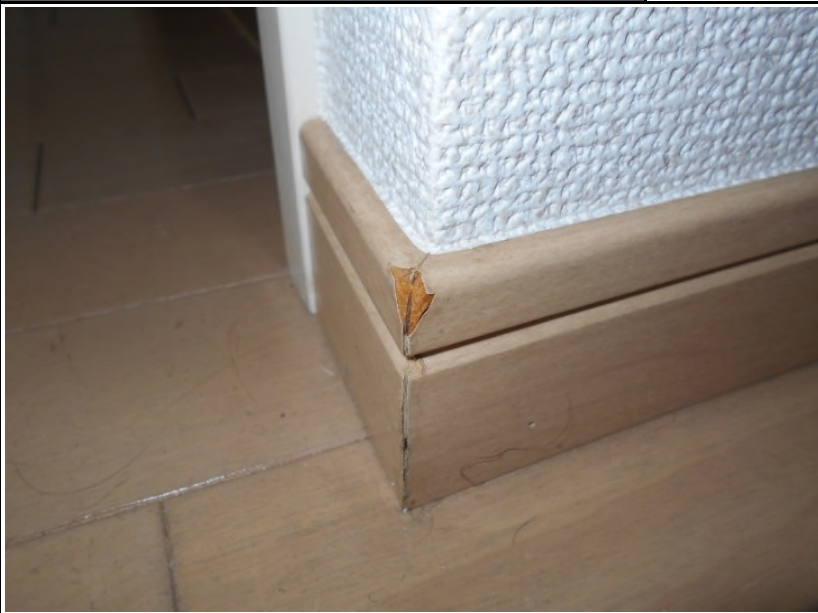
12

調査状況	
箇所	内装
チェック事象	下地材に達するひび割れ・欠損
評価	<input checked="" type="checkbox"/> 5 早急な修繕は要しない事象
	<input type="checkbox"/> 4 修繕履歴が確認できる事象
	<input type="checkbox"/> 3 注意を要する事象
	<input type="checkbox"/> 2 詳細な調査を要する事象
	<input type="checkbox"/> 1 明らかな不具合事象
部位	LDK北西側廻縁
写真11赤丸部近景

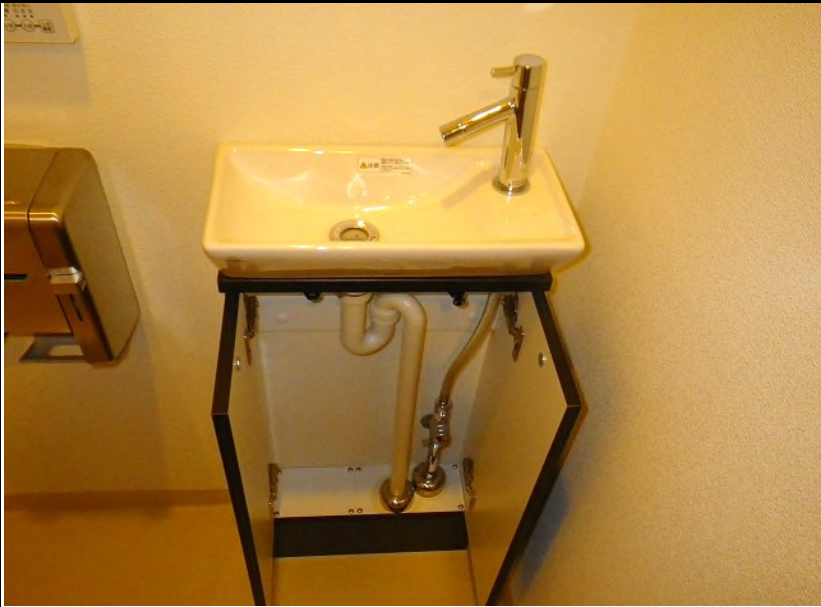
写真番号	13	調査状況

箇所	給排水	
	チェック事象	著しい給水量の不足	
	評価	<input type="checkbox"/> 5	早急な修繕は要しない事象
		<input type="checkbox"/> 4	修繕履歴が確認できる事象
		<input checked="" type="checkbox"/> 3	注意を要する事象
		<input type="checkbox"/> 2	詳細な調査を要する事象
		<input type="checkbox"/> 1	明らかな不具合事象
部位	トイレ内洗面台		
開栓しても水栓からの通水無し

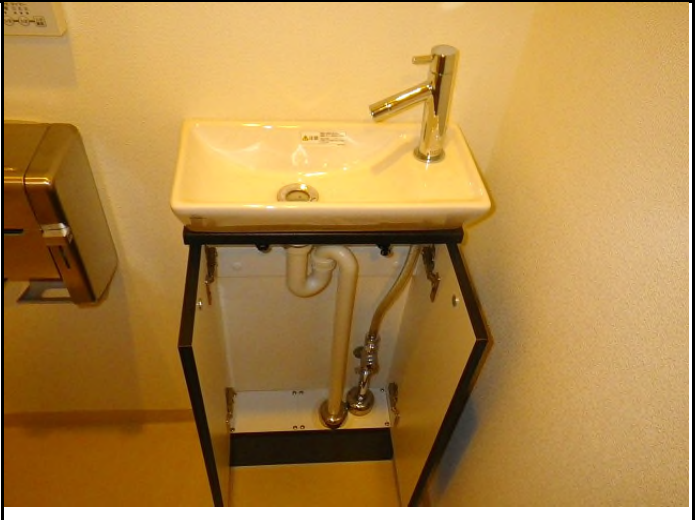
備考 通水不良 写真13参照
